AUTO No. 0314

**“POR MEDIO DEL CUAL SE INICIA UN PROCEDIMIENTO SANCIONATORIO
AMBIENTAL Y SE TOMAN OTRAS DETERMINACIONES”**

Como resultado de la precitada visita la Subdirección de Asuntos Marinos y Costeros de CARSUCRE rindió el informe de visita N°003 – 2022, del cual se extrae lo siguiente:

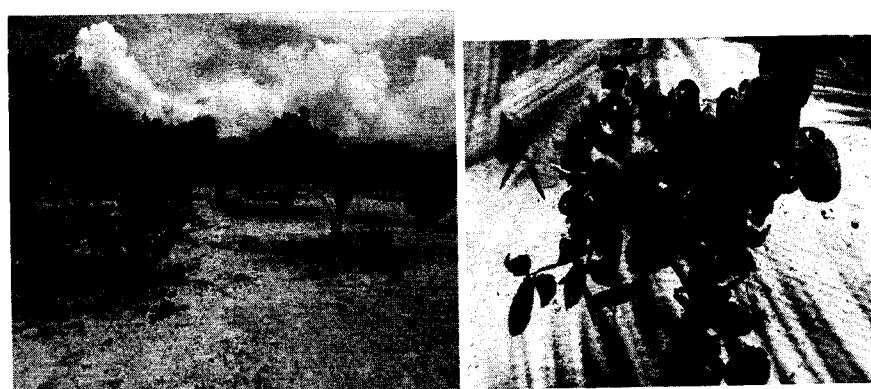
Este lote presenta unas dimensiones de 26 m de frente por 76 m de fondo aproximadamente, este se encuentra alinderado con la presencia de especies arbóreas tipo mangle específicamente mangle Zaragoza (*Conocarpus erectus*). Se identificaron varios arbustos en su parte interna de manera aislada, igual que la presencia de 19 cocoteros (*Cocos nucifera*), 3 mangle blanco (*Laguncularia Racemosa*), y 1 uva de playa (*Coccoloba uvifera*), (Ver Figuras 8 y 9).

Figura 8,9. Especies arbóreas identificadas dentro del predio del señor José Humberto Vélez González.

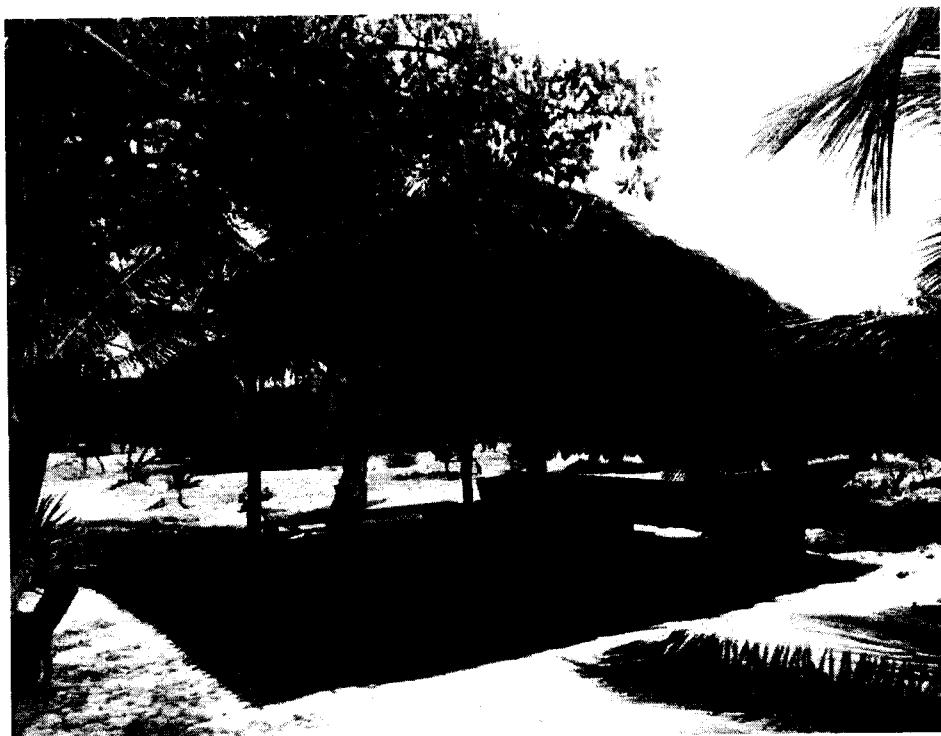
En la parte frontal hacia su costado oeste, se identificó la presencia de un kiosco en material no permanente, (postes en pino inmunizado y techo en palma amarga), con unas dimensiones de 5.5 m ancho por 4 m de largo, este contaba con la presencia de redes eléctricas (Ver Figura 10).

Figura 10. Kiosco en material no permanente a base de pino inmunizado y palma amarga.

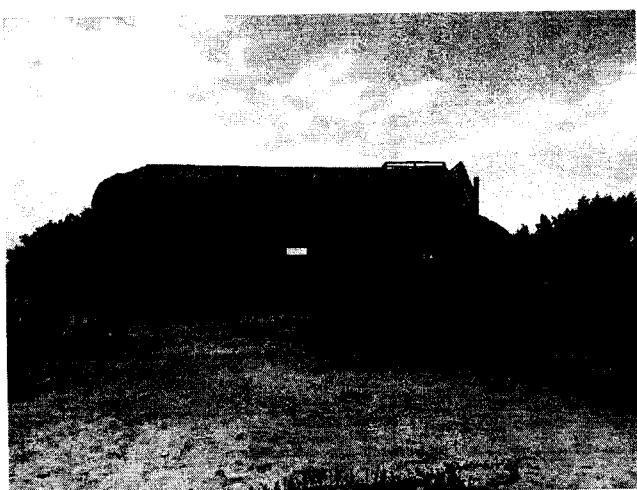
Hacia la parte intermedia del predio la presencia de una cabaña en material no permanente y semipermanente, esta cabaña cuenta con dos plantas y una azotea o mirador en su tercera planta, sus columnas son en pino inmunizado y sus soportes laterales en eucalipto, el tablado en pino y las paredes en superboard (Ver Figura 11).

Figura 11. Cabaña en material no permanente y semipermanente, esta cabaña cuenta con dos plantas y una azotea o mirador en su tercera planta.

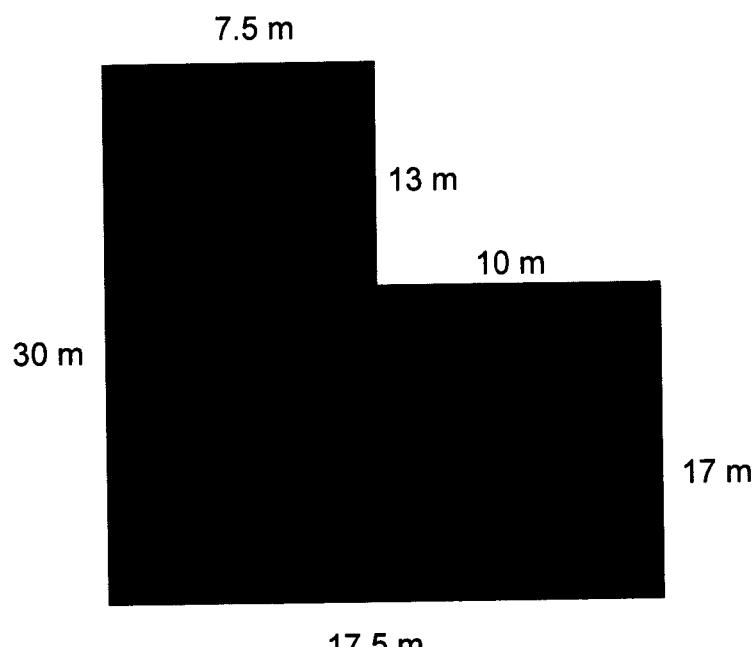
Esta se encuentra construida en forma de escuadra con 30 m en su parte lateral derecha, 17,5 m de frente divididos en su escuadra de la siguiente manera: 7.5 m frontales por 13 m hacia su parte interna y luego 10 m laterales completando su frente, y su margen lateral izquierda corresponde a 17 metros; en su parte trasera cuenta con 17.5 m en forma lineal (Ver Figura 12).

Figura 12. Dimensiones de la cabaña del señor José Humberto Vélez González.

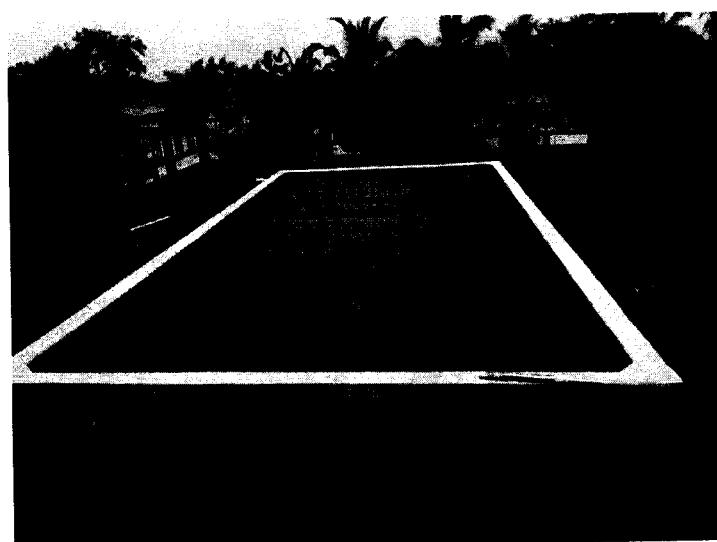
Cuenta en la parte frontal derecha con una piscina, con dimensiones de 4 m de ancho por 7 m de largo, una profundidad variada de 0.8 m - 1.70 m (Ver Figura 13).

Figura 13. Presencia de una piscina con una profundidad variada de 0.8 m - 1.70 m.

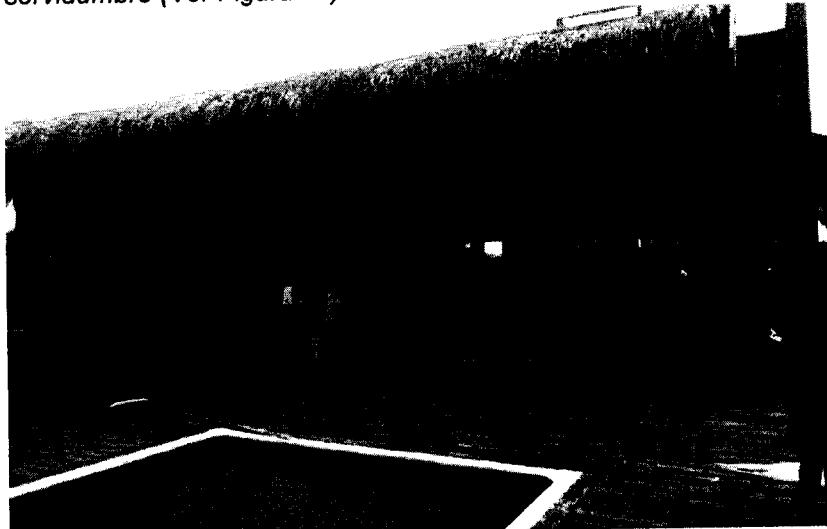
Esta cabaña cuenta en su parte baja con un salón social, 1 Baño, 1 Cocina grande y un Cuarto auxiliar para la servidumbre (Ver Figura 14).

Figura 14. Instalaciones de la parte baja de la cabaña del señor José Humberto Vélez González.

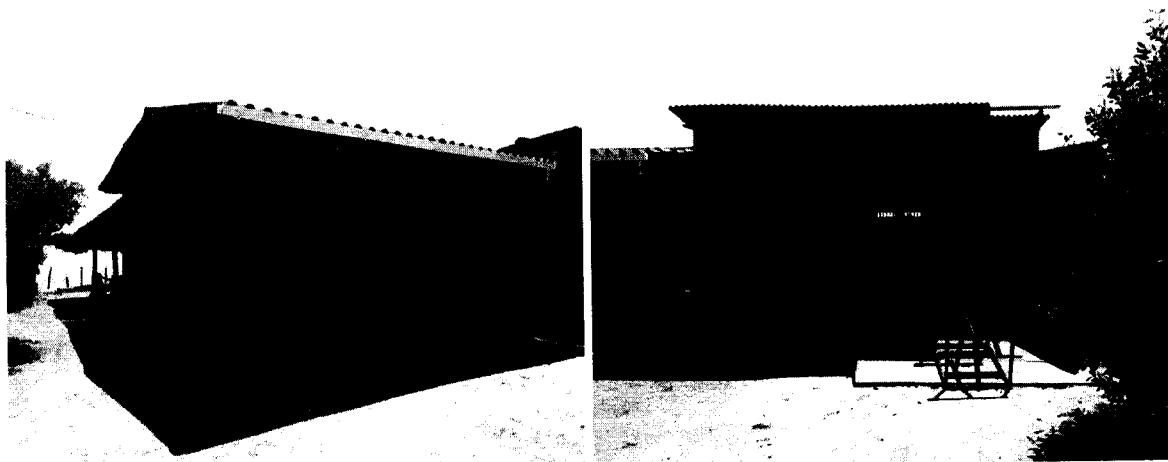
En la parte posterior del predio se identificó la presencia de 2 albercas más, las cuales presentaron dimensiones de 7m de ancho por 6 m de largo, encima de esta se construyeron dos viviendas en material no permanente (machimbre), y techo en tejas, la primera cuenta con dos habitaciones, cocina, sala y baño; y la segunda es una bodega, (Ver Figuras 22 y 23).

Figura 22,23. Presencias de albercas y la construcción de viviendas en su parte superior.

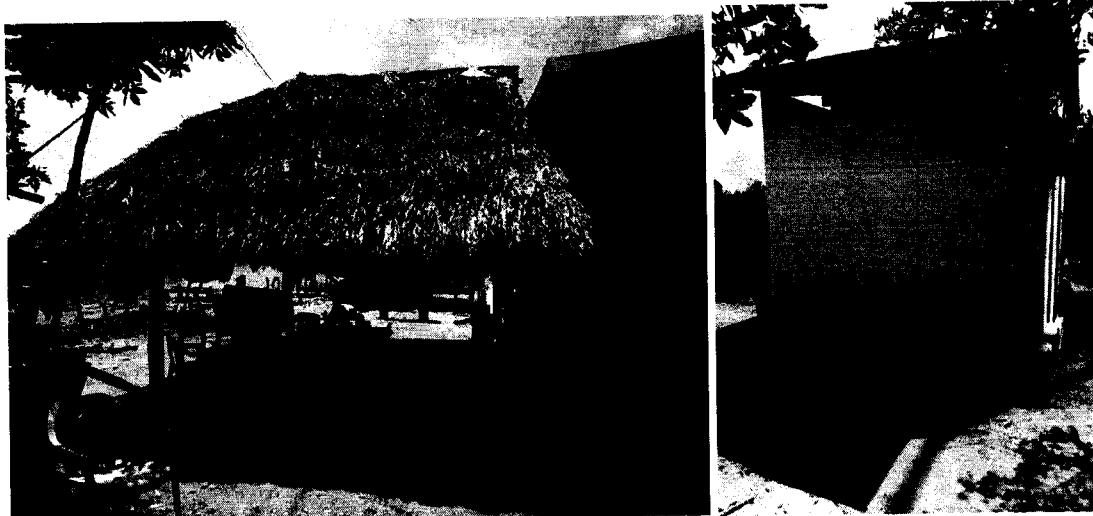
En la parte trasera de estas se identificó un kiosco, el cual está elaborado con postes de mangle y techo de palma amarga, el cual presentó unas dimensiones de 4 m de largo por 5 m de ancho, hacia la margen (oeste) de este la presencia de una caseta con Cimiento en concreto y paredes en superboard, y el techo en superboard y recubierto con gramilla artificial, la cual es utilizada como protección para la planta Diésel que se encuentra dentro de la misma. (Ver Figuras 24 y 25).

Figura 24,25. Kiosco y caseta ubicados en la parte posterior del predio.

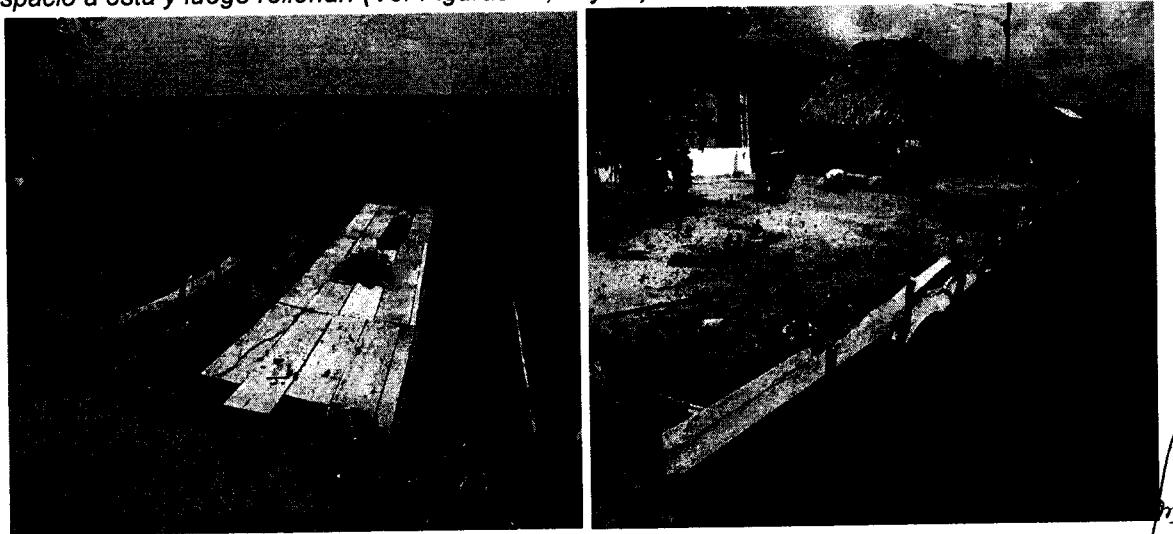
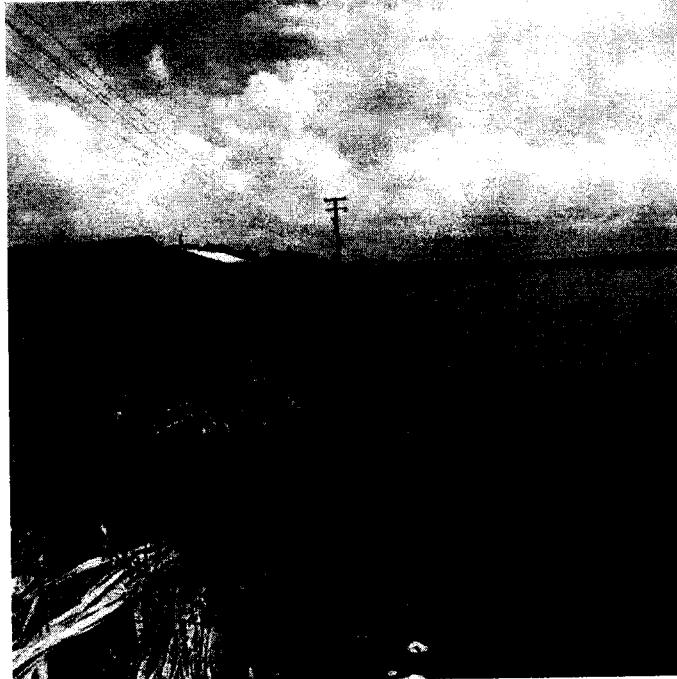
Cabe resaltar que en la parte posterior del lote hacia la margen este del mismo, en los límites de la laguna de Punta Seca, se evidencio la construcción de un embarcadero para kayak, este se encuentra ubicado en las coordenadas $N = 09^{\circ}44'01.1''$; $W = 75^{\circ}40'36.3''$; elaborado en material no permanente (postes y tablas en madera), con unas dimensiones de 5 m de largo por 2 m de ancho, junto a este se observó la disposición de residuos vegetales (ramas de mangle, troncos y hojas de palmeras), las cuales son arrojadas al espejo de agua (Laguna de Punta Seca), para ir ganándole espacio a esta y luego rellenar. (Ver Figuras 26,27 y 28).

Figura 26,27,28. Embarcadero para kayak, proceso de implementación de estacas y soportes para el relleno de las áreas inundables y la presencia de residuos vegetales.

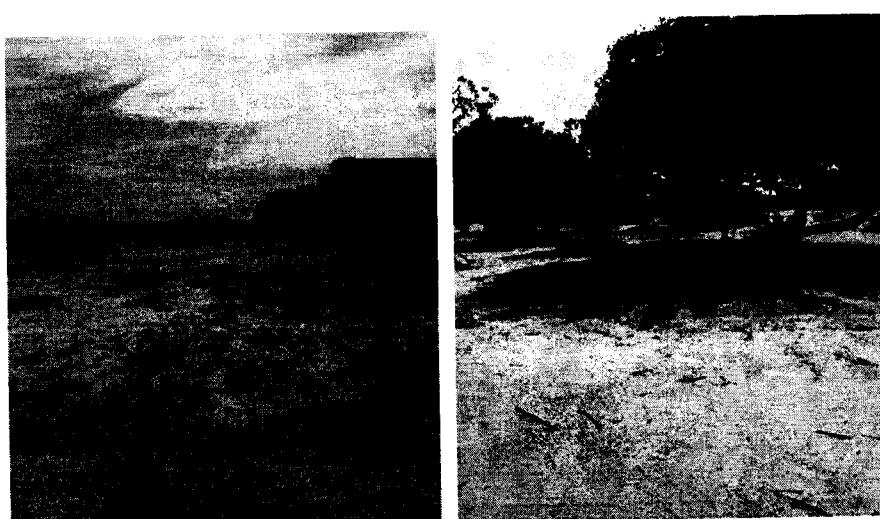
Este predio se encuentra ubicado a la margen (oeste) del anterior, posee unas dimensiones de 30 m de frente por 70 m de fondo aproximadamente, en el interior del mismo se identificó la presencia de varios individuos de mangle Zaragoza (*Conocarpus erectus*), y una resiembra del mismo para demarcar el lindero; se constató también que este lote fue rellenado con arena de playa. En su parte frontal la presencia de 10 Cocoteros (*Cocos nucifera*), 1 uva de playa (*Coccoloba uvifera*), 4 manglares rojo (*Rhizophora Mangle*) y 1 almendro (*Terminalia catappa*), en la parte posterior del mismo, en límites con la laguna de Punta Seca se observó la presencia de residuos vegetales los cuales se utilizan como relleno, para luego aterrara e ir ganándole espacio al espejo de agua (Ver Figuras 29 y 30).

Figura 29, 30. Predio correspondiente al señor José Humberto Vélez González

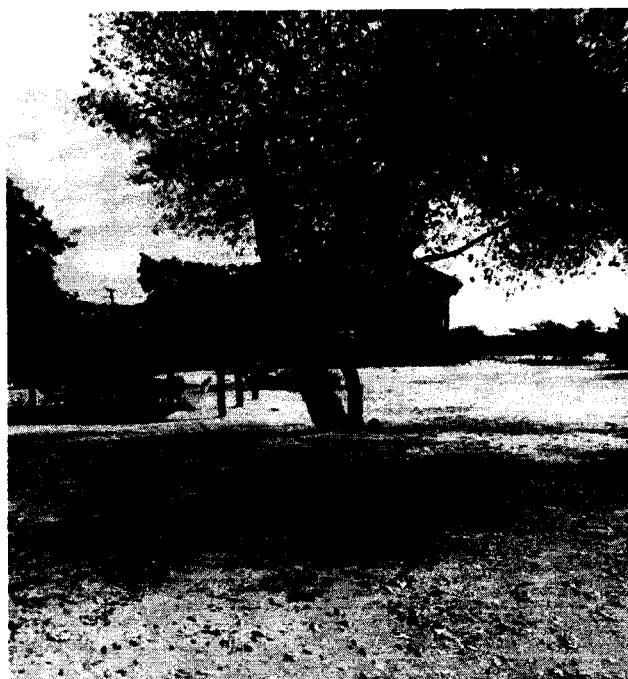
Este lote presenta una dimensiones de 25 m de frente por 70 m de fondo, se encuentra alinderado con mangle Zaragoza (Conocarpus erectus), en la parte frontal se encuentra un kiosco en material no permanente (postes de mangle y techo en polisombra, cubierto con hojas secas de cocoteros), presenta unas dimensiones de 5 m ancho por 5 m de largo. (Ver Figura 31).

Figura 31. Lote correspondiente al señor Bernardo Sánchez, kiosco en material no permanente.

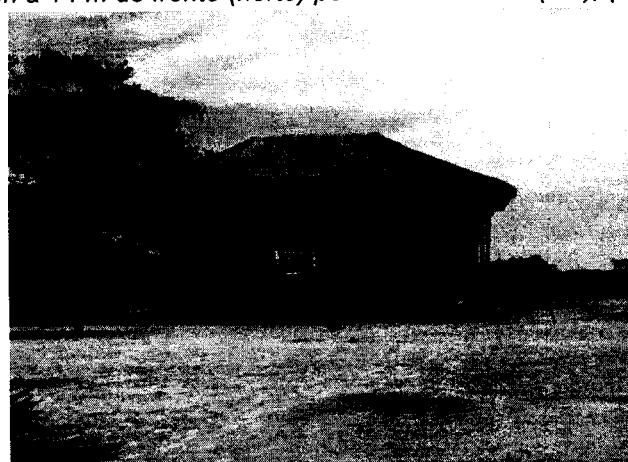
Hacia la parte intermedia del predio se evidencio la construcción de una cabaña de dos plantas, construida en material no permanente, (tipo pino inmunizado y palma de aguja), las dimensiones de la cabaña corresponden a 14 m de frente (norte) por 12 m de fondo (sur). (Ver Figura 32).

Figura 32. Cabaña en material no permanente tipo pino inmunizado y techo en palma de aguja.

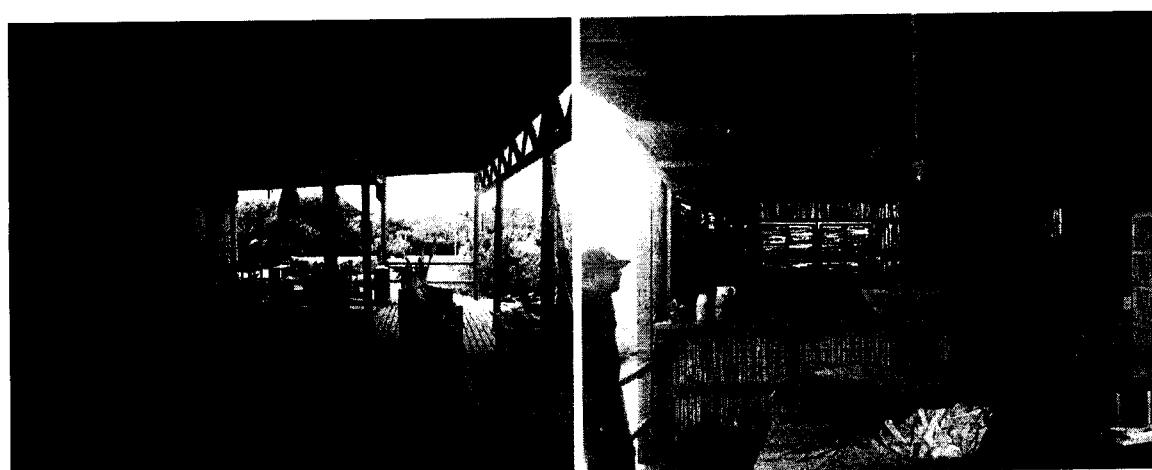
En la parte baja o primer piso esta cuenta con un salón social, cocina y una habitación la cual cuenta con su baño interno (Ver Figuras 34 y 35).

Figura 34, 35. Salón social y la presencia de una cocina.

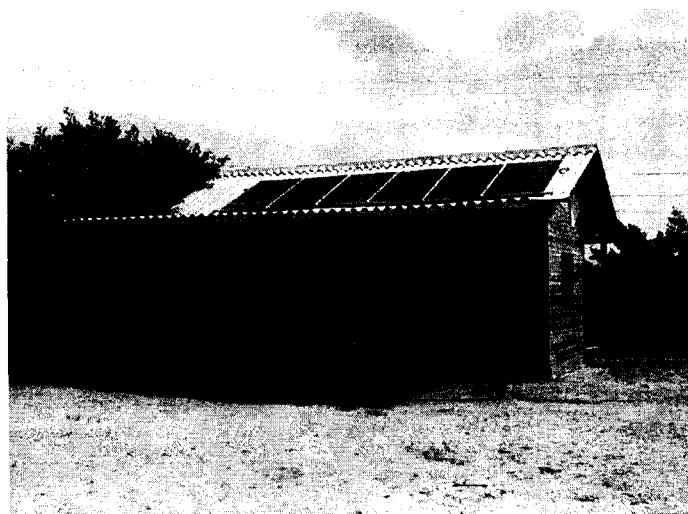
En la parte de atrás de la cabaña principal hacia el (sur), se evidencio la presencia de una casa, elaborada en pino inmunizado, techo de eternit y cimiento en concreto, con una poza seca en su parte baja hacia el (oeste), en su parte superior la ubicación de unos paneles solares, esta tiene función de habitación de protección y controles de los paneles solares, esta presenta unas dimensiones de unos 7 m de frente por 8 m de fondo, (Ver Figura 38).

Figura 38. Bodega en material no permanente tipo pino inmunizado utilizada como soporte de los paneles solares, y protección de las baterías de recarga.

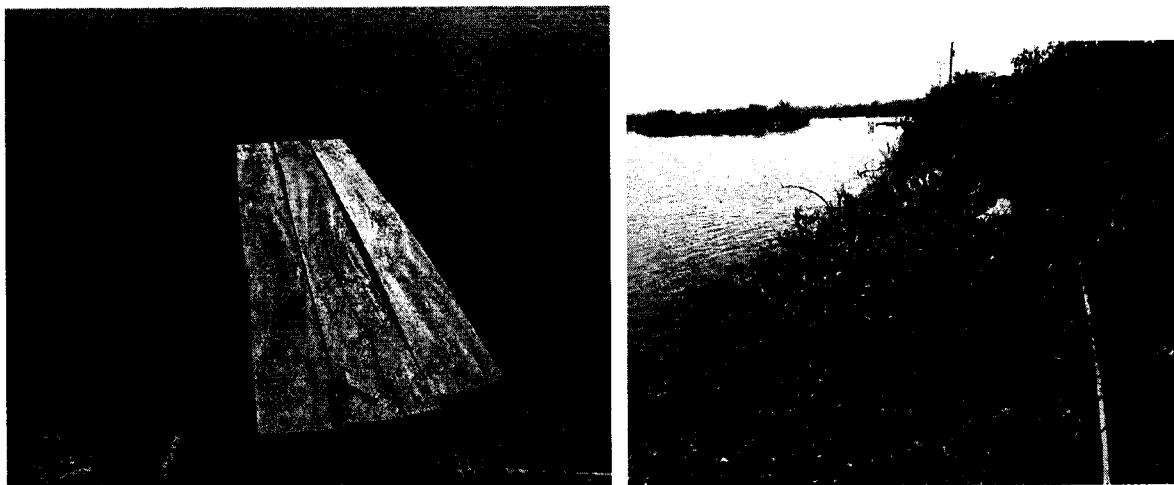
presencia de gran cantidad de residuos vegetales en la laguna utilizado como relleno y así ganarle espacio al espejo de agua, para su posterior relleno (Ver Figura 39 y 40).

Figura 39, 40. Embarcadero en material no permanente y relleno con material vegetal.
