**"POR MEDIO DEL CUAL SE INICIA PROCEDIMIENTO SANCIONATORIO
AMBIENTAL Y SE TOMAN OTRAS DETERMINACIONES"**

EL DIRECTOR GENERAL DE LA CORPORACIÓN AUTÓNOMA REGIONAL DE SUCRE CARSUCRE, en ejercicio de sus facultades legales y en especial las conferidas por la ley 99 de 1993 y,

Que la Subdirección de Gestión Ambiental rindió el informe N°134 de 11 de agosto de 2022, del cual se extrae lo siguiente:

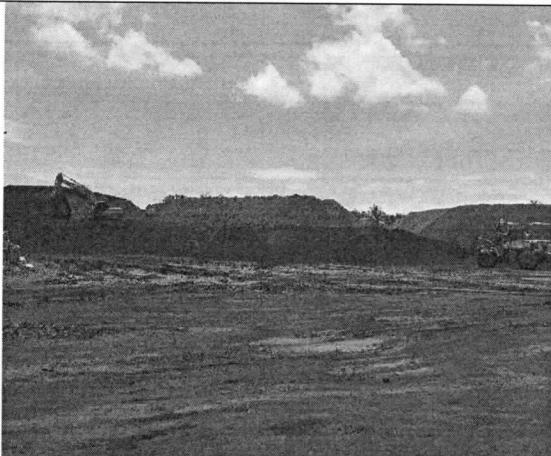
Imagen 1. Pilas de carbón, Patio de acopio No.4

6.2. Según lo observado en la visita de inspección técnica y ocular realizada en el puerto COMPAS, se logró evidenciar empozamiento de agua en sectores del patio de acopio de carbón No. 4 y 5, como se muestra en las imágenes No. 1 y 6. Por tanto se hace necesario que realicen mantenimiento al sistema de captación y conducción de aguas de escorrentías de los patios de acopio de carbón como canales perimetrales, bermas etc.

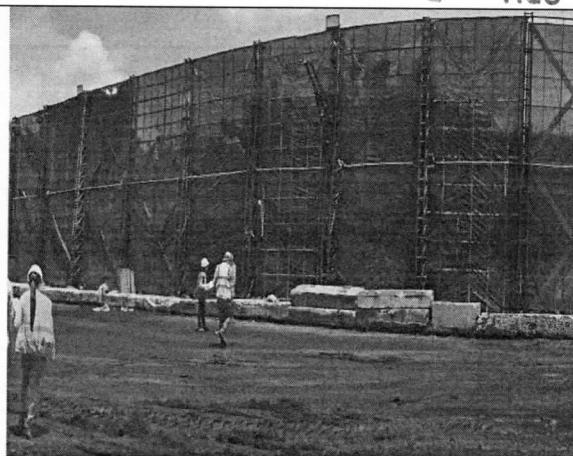
Pero del mismo modo, al momento de la visita se pudo evidenciar que las alturas de las pilas NO se encuentran un metro por debajo de la barrera, incumpliendo con lo establecido en el Expediente N° 742 de 10 de abril de 1989 y el Expediente N° 001 de 2018, y de igual manera no se tuvo en cuenta el compromiso registrado en el reporte de contingencia, donde el compromiso fue mantener la altura de las pilas de carbón 2 metros por debajo de la altura de las barreras.

Imagen 2. Barrera artificial de 8 metros de altura
aproximadamente, patio de acopio No.4

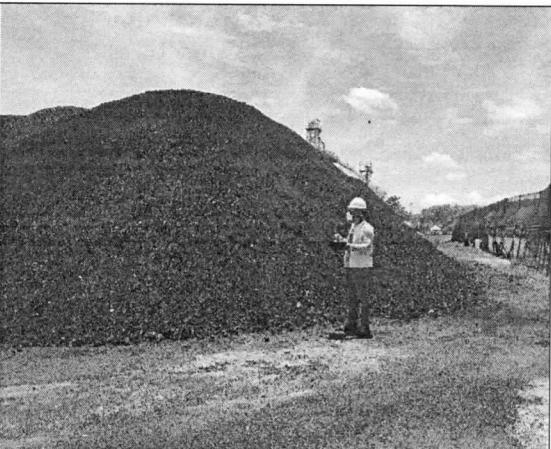
Imagen 3. Pilas de carbón patio No.3

6.1. Al momento de realizar la visita no se pudo saber con certeza la altura de las pilas de carbón, pero visualmente se presume que no están un metro por debajo con respecto a las barreras artificiales, por ende, no están cumpliendo con lo estipulado en el Artículo segundo de la Resolución N° 334 de 25 de febrero de 2022 contenida en el Expediente N° 001 de 2018, donde se establece que deben garantizar que la altura máxima de las pilas de carbón almacenadas se mantengan mínimo un (1) metro por debajo de la altura de la barrera artificial. Así mismo, deben realizar el mantenimiento de la barrera artificial en el sector que colinda con la zona de playa marítima, puesto que aún persiste el deterioro en algunas zonas de la barrera.

6.3. Es necesario reacondicionar la distribución de las pilas de carbón, con el fin de que tengan una mejor distribución, así cumplir con la altura permitida y evitar la dispersión de material particulado.

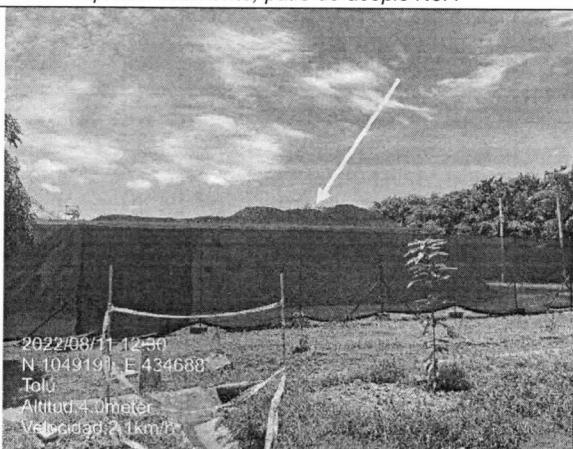
Posteriormente, nos dirigimos al patio No.3 de acopio de carbón delimitado por las coordenadas 1) E833323-N1541715, 2, E833377-N1541689; punto3, E833400-N1541756 Y punto 4, E833353-N1541800. Este patio tiene un área aproximada de 1,2 hectáreas, y una capacidad de almacenamiento de 11.000 toneladas, dentro de la operación es considerado como un patio alterno se pudo evidenciar que este se encuentra cubierto por una barrera artificial en polisombra con una altura de 3 metros, esta barrera, esta barrera se encuentra soportada

Imagen 4. Barrera artificial de 3 metros
aproximadamente, patio de acopio No.3

Según lo manifestado por quien atendió la visita, la malla perimetral del patio No.3, será construida bajo el proceso de licitación interno COMPAS-INFRA-002-2022 Barrera Ambiental Patio No.3, por consiguiente, esta será completamente remodelada.

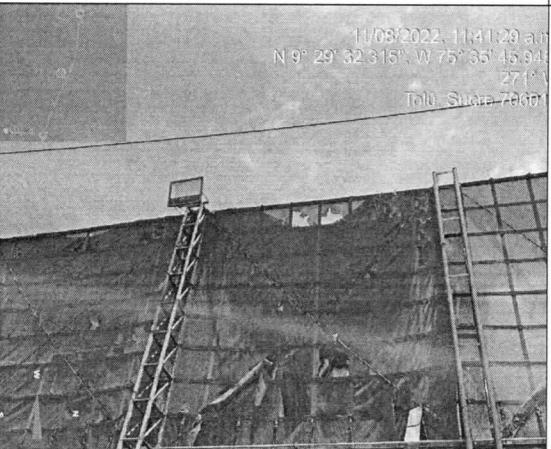
Luego en el recorrido, nos ubicamos en el patio No.5 está delimitado por el polígono que se encuentra entre las siguientes coordenadas: 1) E: 833370; N: 1541645; 2) E: 833305; N: 1541481; 3) E: 833249; N: 1541485; 4) E: 833336; N: 1541664. Este patio cuenta con un área aproximada de 0.88 hectáreas se evidencio que al momento de la visita no había acopio de carbón, sin embargo, se evidencia rastro de utilización para almacenamiento de este material, según lo notificado este patio fue utilizado durante la contingencia.

Imagen 5. Entrada al patio de acopio No.5

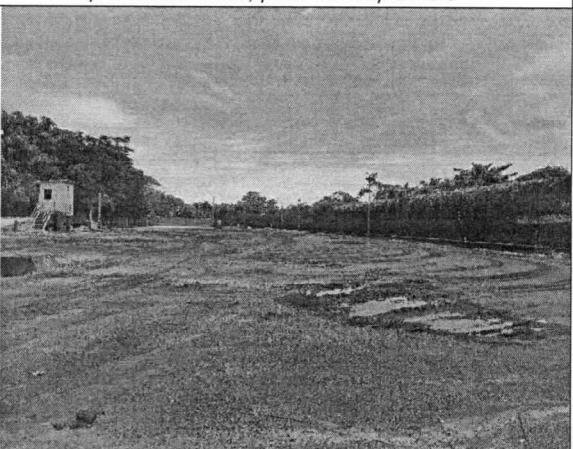
Imagen 6. No se evidencia pilas de carbón, se
evidencia rastro de carbón en el suelo del patio No.5
