Exp 742 de 10 de mayo de 1989
PLAN DE MANEJO AMBIENTAL - PMA

**"POR EL CUAL SE EFECTÚA UN CONTROL Y SEGUIMIENTO AMBIENTAL, SE
REALIZAN UNOS REQUERIMIENTOS Y SE TOMAN OTRAS
DETERMINACIONES"**

**COPORACIÓN AUTÓNOMA REGIONAL DE SUCRE-CARSUCRE. SECRETARÍA
GENERAL. Sincelejo,**

Que la Subdirección de Asuntos Marinos y Costeros practicó visita de seguimiento el día 13 de diciembre de 2022 y rindió el informe N°044 de 2023, del cual se extrae lo siguiente:

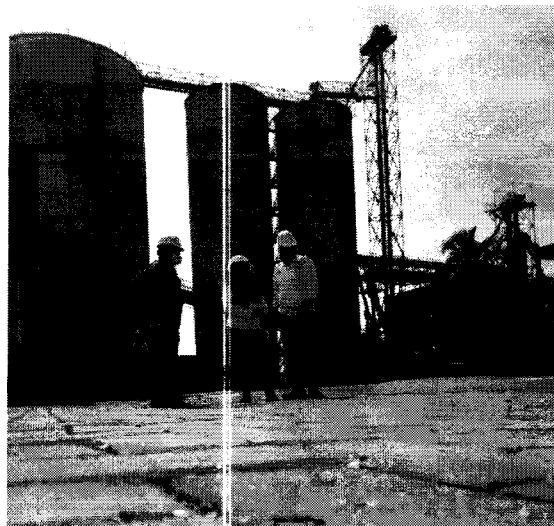
- **Patio 1:** ubicado en las coordenadas origen único nacional LN: 2608094.334 – LE: 4715136.235, en este patio actualmente se ubican cuatro (4) silos donde se almacena granos, cada uno de forma cilíndrica con 38 metros de altura aproximadamente.

Figura 2. Evidencias fotográficas del área de interés. Silos para el almacenamiento de granos.

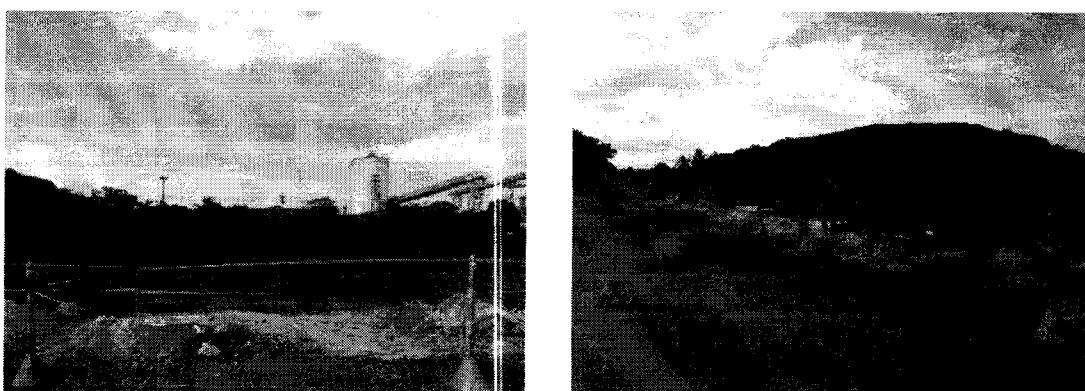
- **Patio 2:** ubicado en las coordenadas origen único nacional **LN: 2608045.007 – LE: 4715280.782**, se evidencia tres (3) silos en material metálico (galvanizado) soportados en unos pilotes de concreto y con una capacidad de almacenamiento aproximada de cada silo de 9200 toneladas.
- **Patio 3:** ubicado en las coordenadas origen único nacional **LN: 2607910.859 – LE: 4715220.287**, se utiliza para almacenamiento de carbón, el control de temperatura realizado es mediante la humectación la cual se realiza por medio de seis (6) aspersores los cuales funcionan cuatro (4) veces al día, con dos (2) ciclos en la mañana y dos (2) en la tarde; así mismo se evidencio que se está realizando una obra para construir una barrera artificial. Al momento de la visita las pilas no se encontraban cubiertas.

Figura 3 y 4. Evidencias fotográficas del área de interés. Obra para construir barrera artificial y pilas de carbón.

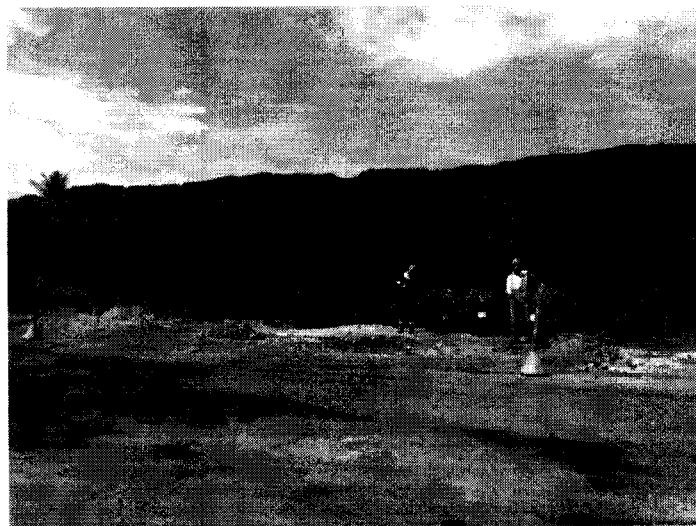
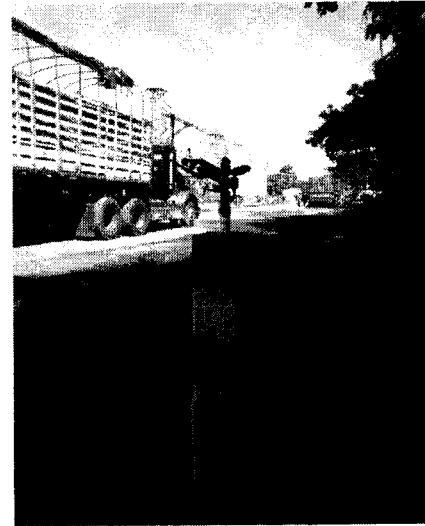
Figura 5 y 6. Evidencias fotográficas del área de interés. Obra para construir barrera artificial y aspersor.

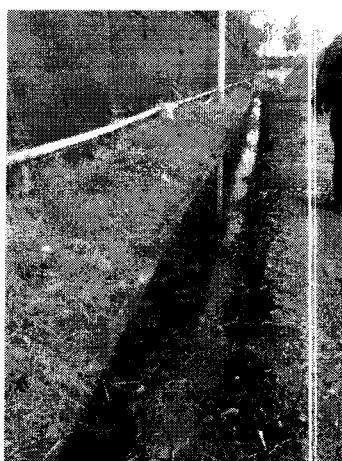
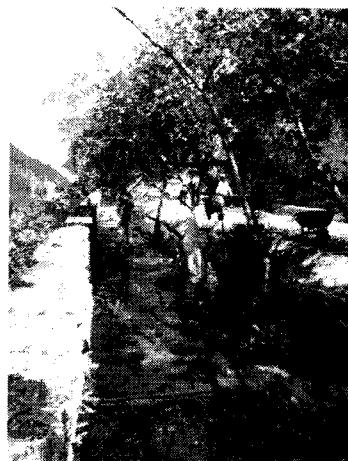
Figura 9 y 10. Evidencias fotográficas del área de interés. Mantenimiento a los canales perimetrales que se encuentran obstruidos.

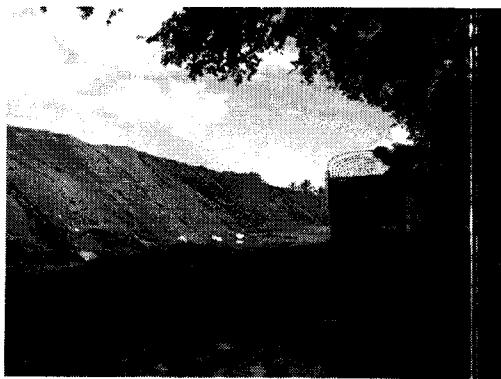
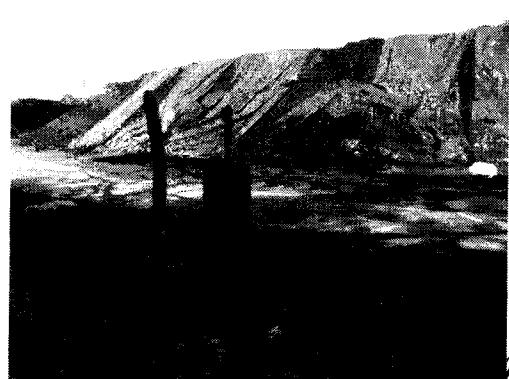
- **Patio 5:** ubicado en las coordenadas origen único nacional **LN: 2607723.177 – LE: 4715168.240**, este patio también se utiliza como almacenamiento de carbón el cual estaba parcialmente cubierto y a una altura por debajo del límite de las barreras artificiales, las cuales poseen una altura de 8 metros; se encontró empozamiento de aguas lluvias y de escorrentías en la parte posterior perimetral a las pilas de carbón y en el canal perimetral, debido a que se encuentran parcialmente obstruidos por sedimentos, restos de carbón y material vegetal. Se evidencia tres (3) aspersores los cuales están dispuestos en la línea paralela a los cerramientos perimetrales, de igual forma se evidencio en este patio la presencia de tres (3) piezómetros, los cuales se encuentran en regular estado debido a las actividades de adecuación realizadas para habilitar el patio, han ocasionado un aterramiento de toda el área razón por la cual se encuentra a nivel del suelo; Así mismo este patio cuenta con una caseta o garita de vigilancia. Sin embargo, se debe tener en cuenta que este patio no está contemplado en ningún instrumento de evaluación y seguimiento ambiental, por lo tanto, se encuentra operando sin la autorización de CARSUCRE.

Figura 11 y 12. Evidencias fotográficas del área de interés.

Acopio de carbón parcialmente cubiertas y aspersor

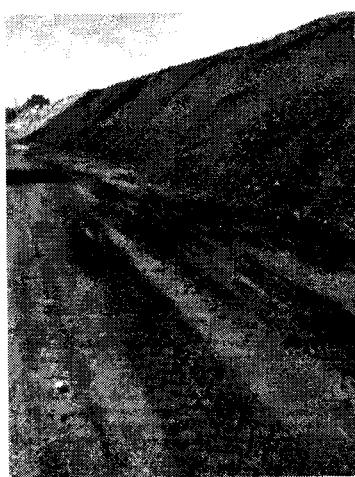
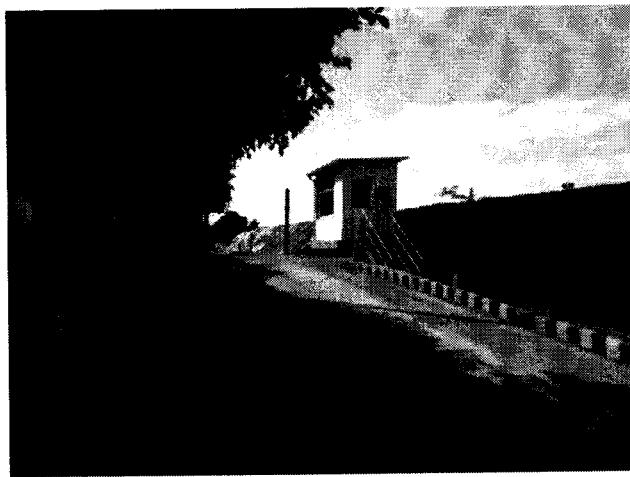
Figura 13 y 14. Evidencias fotográficas del área de interés.

Acopio de carbón descubierta y caseta de vigilancia.

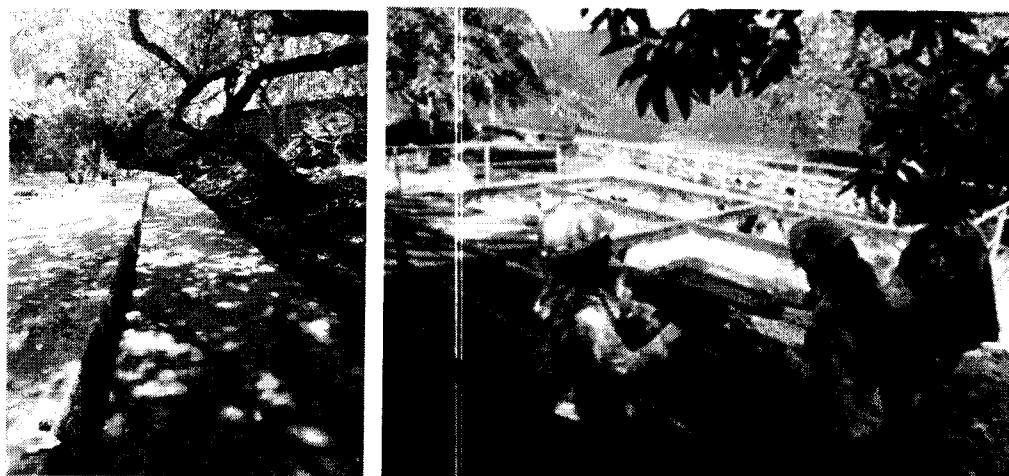
Dentro del área se evidencia manejo y tratamiento de las aguas de escorrentías que circulan por las áreas de almacenamiento (carbón), se cuenta con un sistema compuesto por canales perimetrales, revestidos en concreto, que recolectan las aguas y las depositan en sedimentadores ubicados en el costado norte y sur y que vierten a dos (2) cuerpos de agua, ubicados en los lotes El Manglar y El Maley. Los canales de aguas lluvias de los patios terminan en (4) sedimentadores tipo serpentícos que funcionan por gravedad, dos (2) del lado norte y dos (2) del lado sur interconectados por cunetas a la canalización del caño Palo Blanco, se pudo evidenciar que el agua presenta indicadores físicos característicos de una posible eutrofización.

Las aguas industriales son producto de las escorrentías provenientes de los patios de almacenamiento, los canales de aguas lluvias cuentan con sedimentadores, estos canales al finalizar alimentan el caño Palo Blanco. Se pudo observar que necesitan mantenimiento.

Figura 15 y 16. Evidencias fotográficas del área de interés.
Canal perimetral y sedimentador.

<p>Realizar mantenimiento a las cunetas construidas para el manejo de las aguas de escorrentía que atraviesan los patios de almacenamiento de carbón, toda vez que, algunos tramos presentaban grietas y desprendimientos de la losa de concreto que compone su revestimiento, lo que no garantiza el manejo adecuado de aguas de escorrentía y sedimentos, para dar cumplimiento a la medida ambiental dispuesta en el numeral 3 del artículo primero de la resolución 0330 de 12 de abril de 2013, emitida por la autoridad nacional de licencias ambientales ANLA.</p>	<p>Si</p>	<p>Durante la visita del día 13 de diciembre de 2022, se encontraban realizando mantenimiento a las cunetas.</p>
<p>Para realizar mejoras y mantenimiento en la barrera artificial específicamente en el sector sur esquina, donde la barrera se encuentran sin cubrimiento y los sitios donde existe deterioro por la pérdida de la lona a fin de garantizar la efectividad de la barrera ante la acción eólica para dar cumplimiento a la medida ambiental dispuesta en el numeral 1.11 del artículo primero del auto 3482 de 06 de noviembre de 2012, emitida por la autoridad nacional de licencias ambientales ANLA.</p>	<p>Si</p>	<p>Si cumplen con el mejoramiento de las mallas de la barrera artificial de la zona sur.</p>

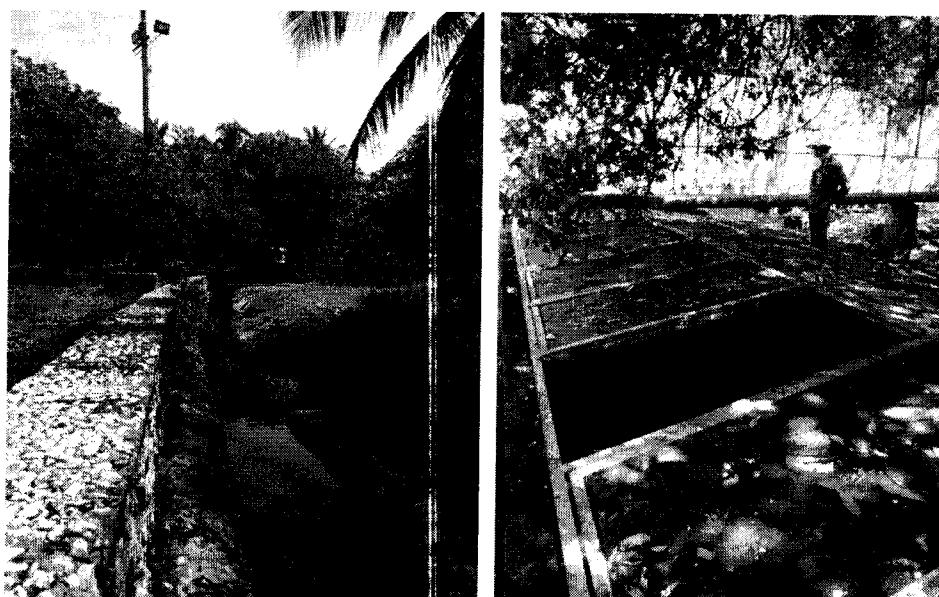
Figura 17 y 18. Evidencias fotográficas del área de interés.
Canal perimetral y sedimentador.
