310.28
EXP. N.º 0028 DE 27 DE FEBRERO DE 2024
INFRACCIÓN

AUTO No.

"POR MEDIO DEL CUAL SE INICIA PROCEDIMIENTO SANCIONATORIO AMBIENTAL Y SE TOMAN OTRAS DETERMINACIONES"

Que mediante oficio de radicado N°8146 de 18 de octubre de 2023 la Sociedad CONCESIONARIA VIAL MONTES DE MARÍA S.A.S. hace el reporte y denuncia por derrame de combustible en el PR 49+300 Vía Nacional 2515 en el Municipio de Ovejas, Sucre, manifestando lo siguiente:

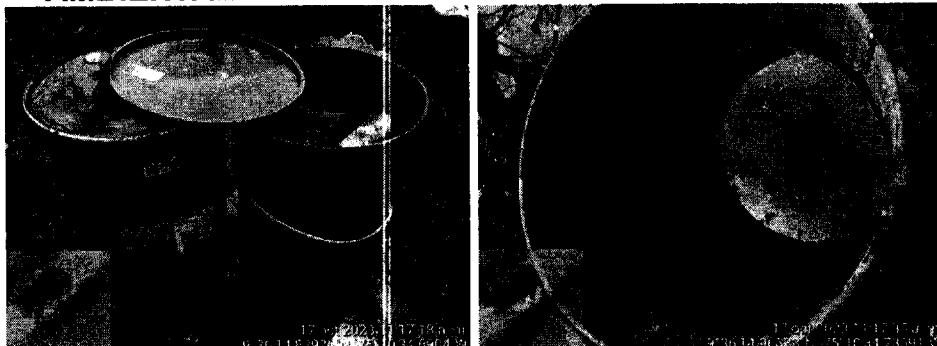
Fotografías 15 y 16: evidencia del inicio de recolección y acopio de residuos contaminados con combustibles.
