AUTO N.º 0824 - - - = 21 AGO 2026

**“POR EL CUAL SE ORDENA EL INICIO DE UN PROCEDIMIENTO  
SANCIONATORIO AMBIENTAL Y SE TOMAN OTRAS DETERMINACIONES”**

Exp N.º 160 del 18 de agosto de 2026  
 Infracción

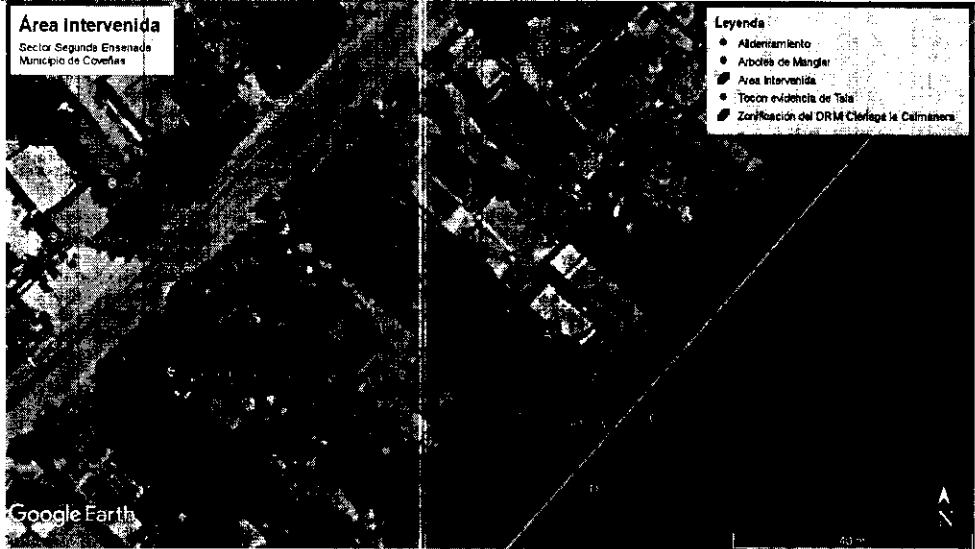
El área inspeccionada se localiza en el sector Segunda Ensenada, municipio de Coveñas, departamento de Sucre, en inmediaciones de la Troncal del Caribe, ubicado en las coordenadas de origen nacional Norte (m): 2600324.352 – Este (m): 4710252.630. El polígono delimitado por los puntos A, B, C y D presenta un área aproximada de 1.042 m².

La representación cartográfica muestra que el extremo suroriental del polígono es interceptado por la línea correspondiente a la zonificación del Distrito Regional de Manejo Integrado - DRMI Ciénaga La Caimanera, y en la misma figura se representan los cuatro árboles de manglar remanentes y el tocón registrado durante la visita.

Figura 1. Localización, delimitación y elementos georreferenciados del área intervenida en el sector Segunda Ensenada, municipio de Coveñas.

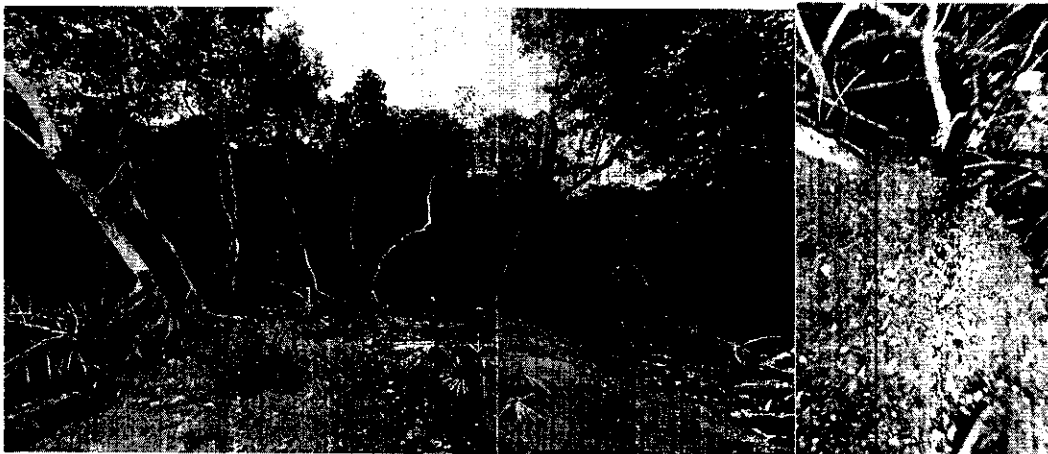
*Durante la inspección técnica se evidenció un área ampliamente intervenida, caracterizada por la remoción significativa de la cobertura vegetal y la presencia de material pétreo de cantera dispuesto, extendido y compactado sobre la superficie del terreno. El material de relleno ocupa la mayor parte del polígono objeto de inspección y se extiende hacia sectores adyacentes a la cobertura remanente de manglar, incluyendo zonas próximas al sistema radicular de individuos arbóreos y depresiones topográficas con acumulación de agua asociadas a la dinámica hidrológica local.*

*La disposición y compactación de este material constituye una modificación física de las condiciones superficiales del terreno y puede generar cambios en la microtopografía, permeabilidad, drenaje y patrones locales de inundación, factores particularmente relevantes para el funcionamiento ecológico de los ecosistemas de manglar.*

**Figura 2 y 3. Detalle del material pétreo de relleno dispuesto y compactado en sectores próximos al sistema radicular y a depresiones con acumulación de agua, y vista general del área intervenida en el límite con la cobertura remanente de manglar.**

*Dentro de las principales modificaciones observadas se identificó la disposición de material pétreo de cantera sobre gran parte de la superficie evaluada. Dicho material se encontró próximo a los individuos remanentes de manglar y, en algunos sectores, en contacto directo con componentes de sus sistemas radiculares, así como asociado espacialmente con depresiones donde se registró acumulación superficial de agua. La incorporación de este material externo sobre el sustrato natural representa una modificación física del terreno que puede generar cambios en la elevación superficial, la microtopografía, la porosidad, la permeabilidad, la aireación y las condiciones locales de drenaje.*

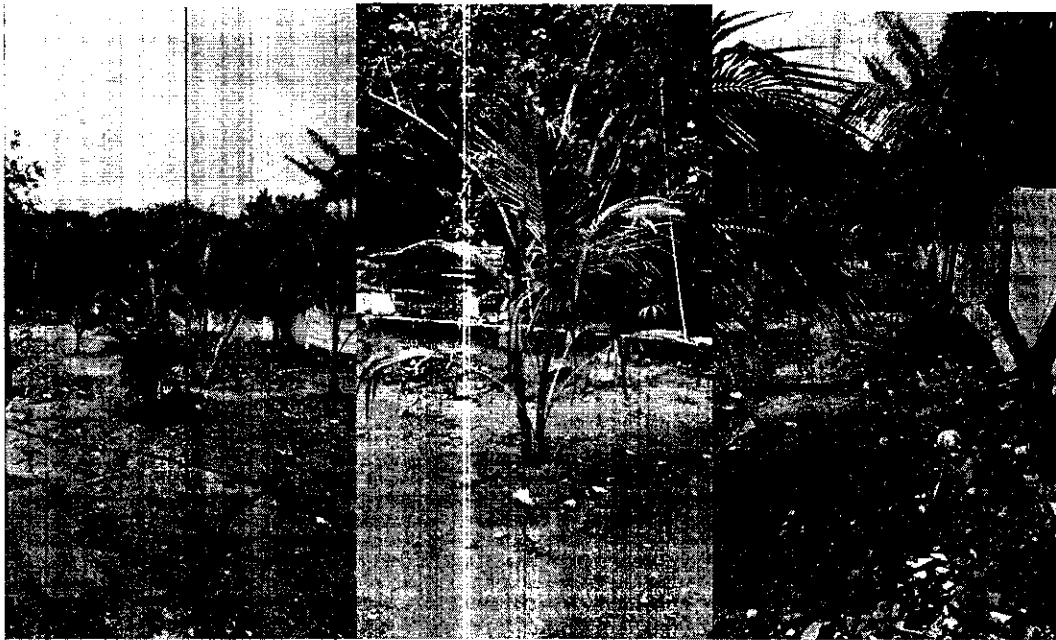
*Sobre la superficie rellenada se registró la presencia de individuos juveniles de palma de carácter ornamental, establecidos en sectores previamente intervenidos. Desde el punto de vista ecológico, la implantación de especies ornamentales no constituye, por sí misma, una medida equivalente a la restauración de la cobertura de manglar, debido a que no reproduce su composición florística, estructura vegetal, sistema radicular especializado ni las interacciones ecológicas propias de este ecosistema.*

*En consecuencia, la presencia de estos individuos no permite considerar restablecidas las condiciones ecológicas existentes previamente en el área intervenida.*

Figura 4, 5 y 6. Individuos juveniles de palma establecidos sobre el material de relleno dispuesto en el área intervenida.

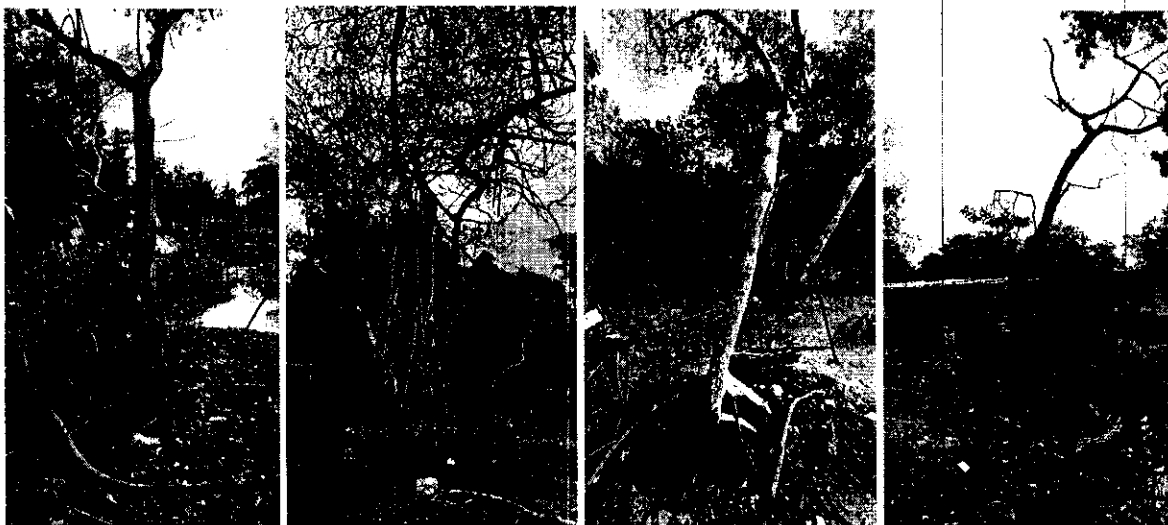
Durante la inspección se evidenciaron alteraciones físicas en componentes del sistema radicular de varios de los individuos remanentes, consistentes principalmente en raíces cortadas o seccionadas, particularmente en los sectores próximos o en contacto con el material de relleno.

Este hallazgo resulta ecológicamente relevante debido a las adaptaciones radiculares características de las especies de manglar. En especies del género *Avicennia*, los neumatóforos participan de manera importante en el intercambio gaseoso del sistema radicular bajo condiciones de baja disponibilidad de oxígeno en el sedimento, mientras que en *Rhizophora* las raíces aéreas de soporte cumplen funciones relacionadas con el anclaje, estabilidad estructural, intercambio gaseoso y ocupación del sustrato.

Por lo anterior, el corte, seccionamiento, confinamiento o recubrimiento de estructuras radiculares puede ocasionar estrés fisiológico y comprometer localmente procesos de aireación, absorción de agua y nutrientes, estabilidad mecánica y capacidad de respuesta de los individuos frente a las condiciones ambientales del sitio.

*Adicionalmente, la presencia de material de relleno alrededor de las estructuras radiculares puede modificar las condiciones físicas del sustrato y la interacción entre las raíces, el agua y la atmósfera, aspecto de especial importancia en especies adaptadas a sustratos periódicamente inundados y con condiciones reducidas de oxígeno.*

**Figura 7, 8, 9 y 10.** Individuos remanentes de manglar registrados durante la inspección: un ejemplar de mangle negro (*Avicennia germinans*), correspondiente al punto A1, y tres ejemplares de mangle rojo (*Rhizophora mangle*), correspondientes a los puntos A2, A3 y A4. Se observan sectores del sistema radicular próximos o en contacto con el material de relleno dispuesto sobre el terreno.

*Adicionalmente, durante la inspección se evidenció el corte y seccionamiento de raíces en varios de los individuos de manglar remanentes, principalmente en sectores próximos al material de relleno. Desde el punto de vista funcional, estas estructuras participan en procesos esenciales relacionados con el anclaje, la estabilidad mecánica, la absorción de agua y nutrientes y el intercambio gaseoso con el medio, por lo cual su seccionamiento representa una afectación física directa sobre la integridad del sistema radicular y puede generar condiciones de estrés fisiológico en los individuos.*

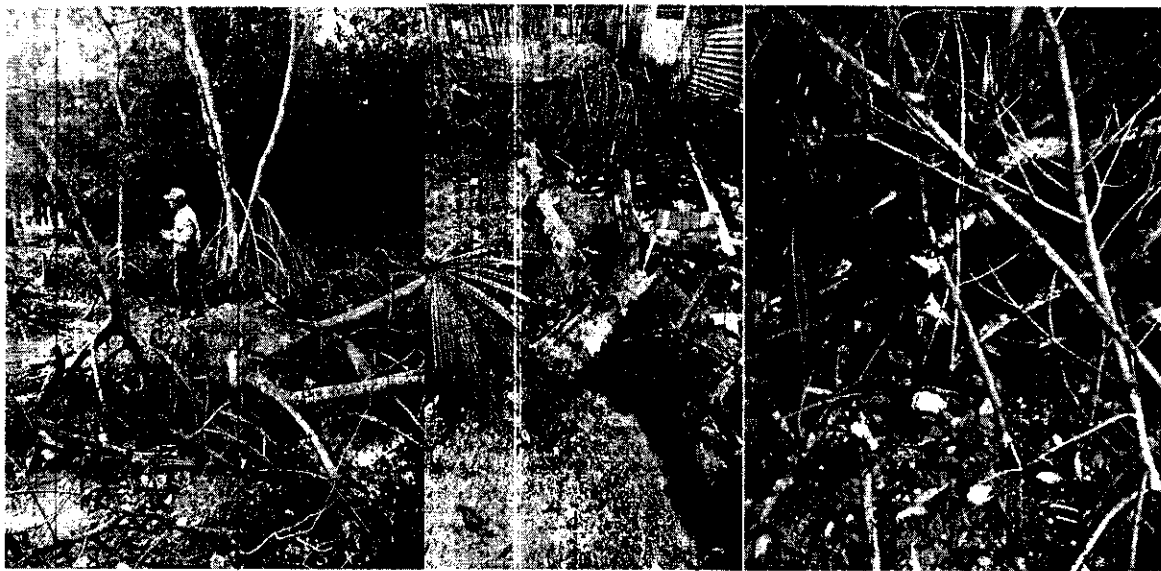
*En diferentes sectores del área intervenida se observaron troncos, ramas, segmentos de raíces y otros restos de material vegetal dispuestos sobre la superficie y en los bordes del relleno.*

*Asimismo, se registraron depresiones con acumulación superficial de agua en sectores próximos al sistema radicular remanente y a las áreas rellenas. Estas condiciones evidencian una heterogeneidad microtopográfica entre las superficies modificadas mediante relleno y los sectores bajos remanentes.*

*La presencia simultánea de material de relleno compactado y zonas deprimidas con acumulación de agua podría modificar localmente la circulación superficial del agua y los patrones de inundación y drenaje característicos del terreno; no obstante, la magnitud y alcance de dicha modificación requerirían una evaluación hidrológica específica para su determinación.*

*Finalmente, en algunos sectores periféricos del predio se identificó la presencia de residuos sólidos ordinarios y restos de materiales, asociados espacialmente con los bordes del área intervenida y con las acumulaciones de material vegetal.*

**Figura 12, 13 y 14.** Acumulación de troncos, ramas, raíces y otros restos vegetales en los bordes del área intervenida, con presencia puntual de residuos sólidos ordinarios y sectores con acumulación superficial de agua.

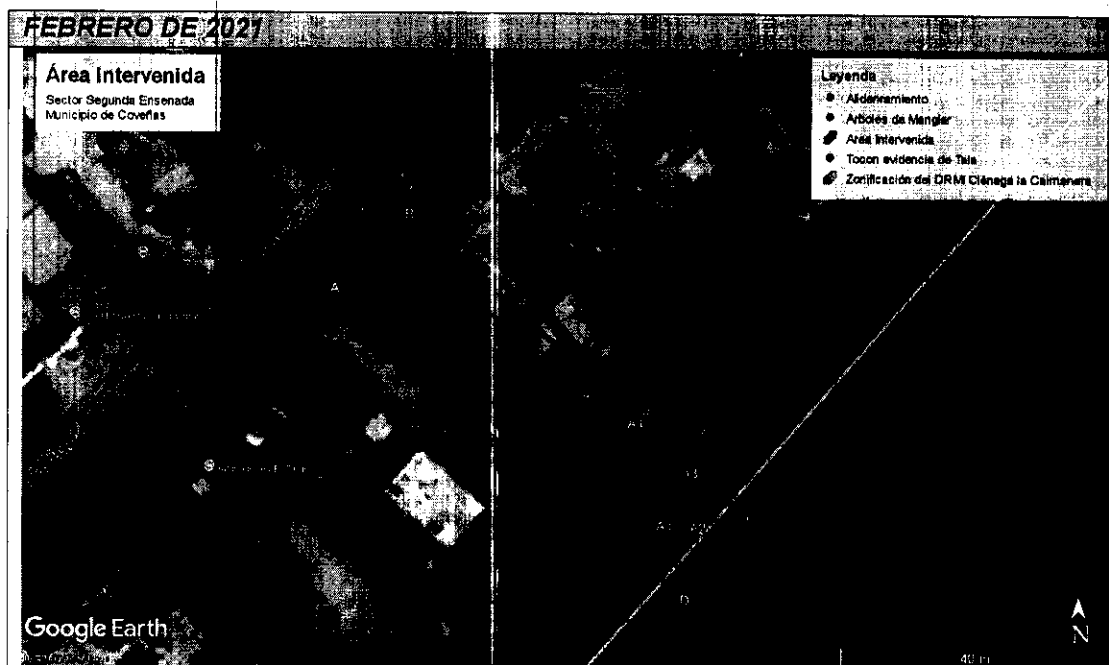
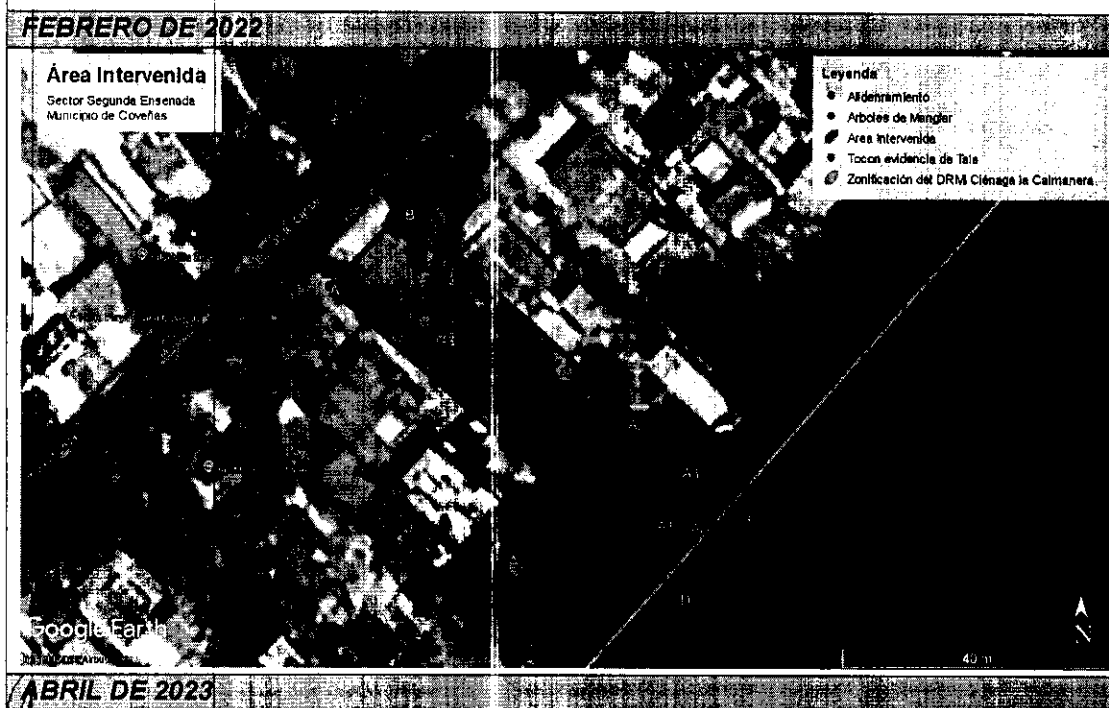
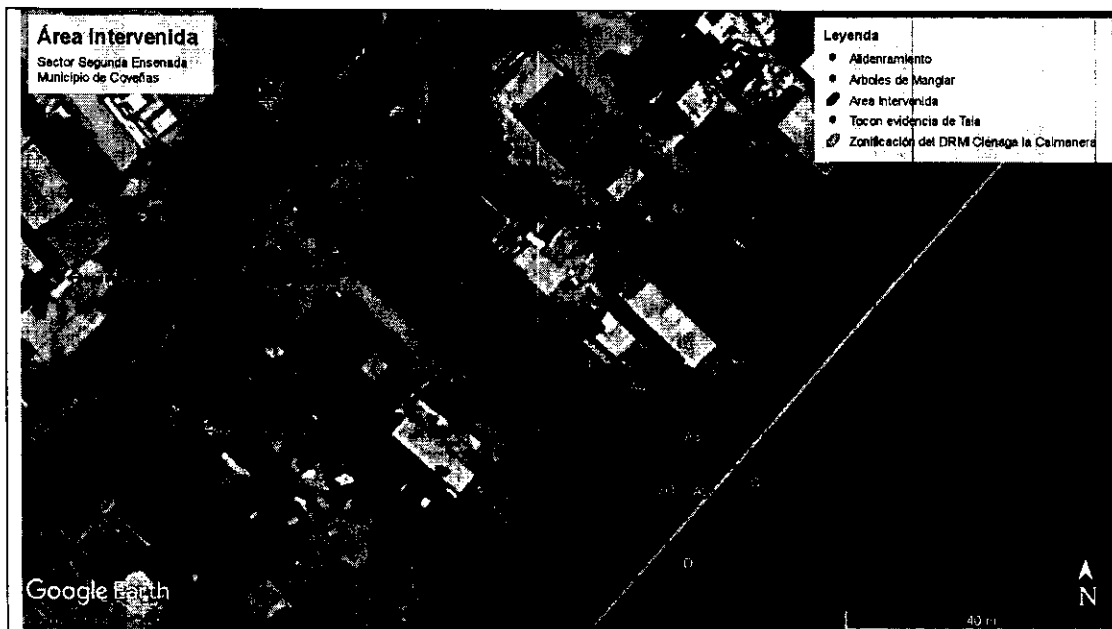
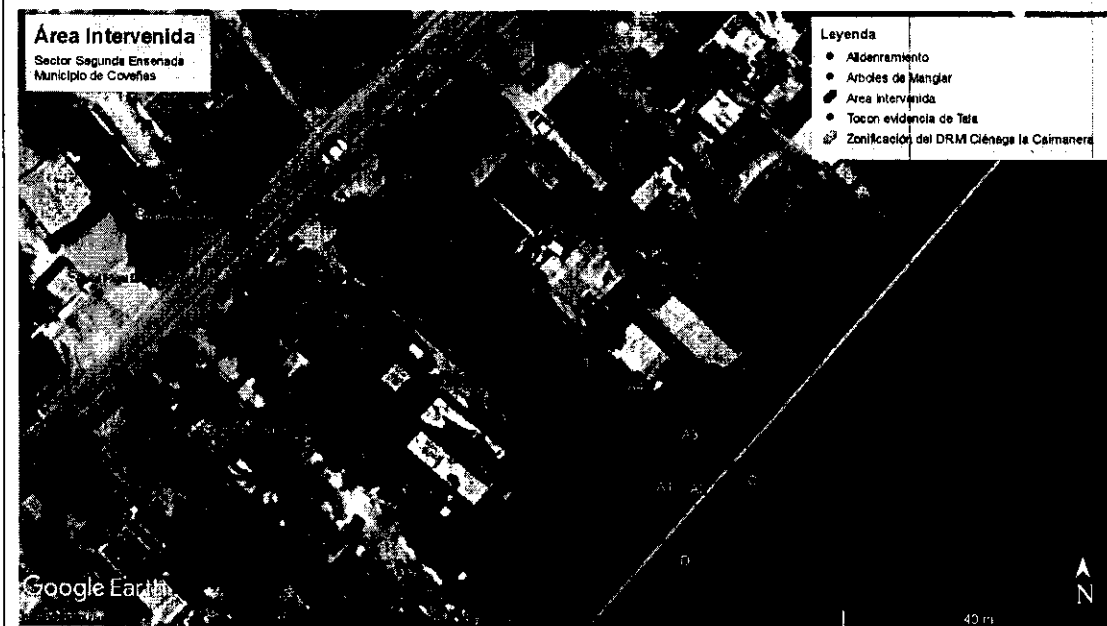
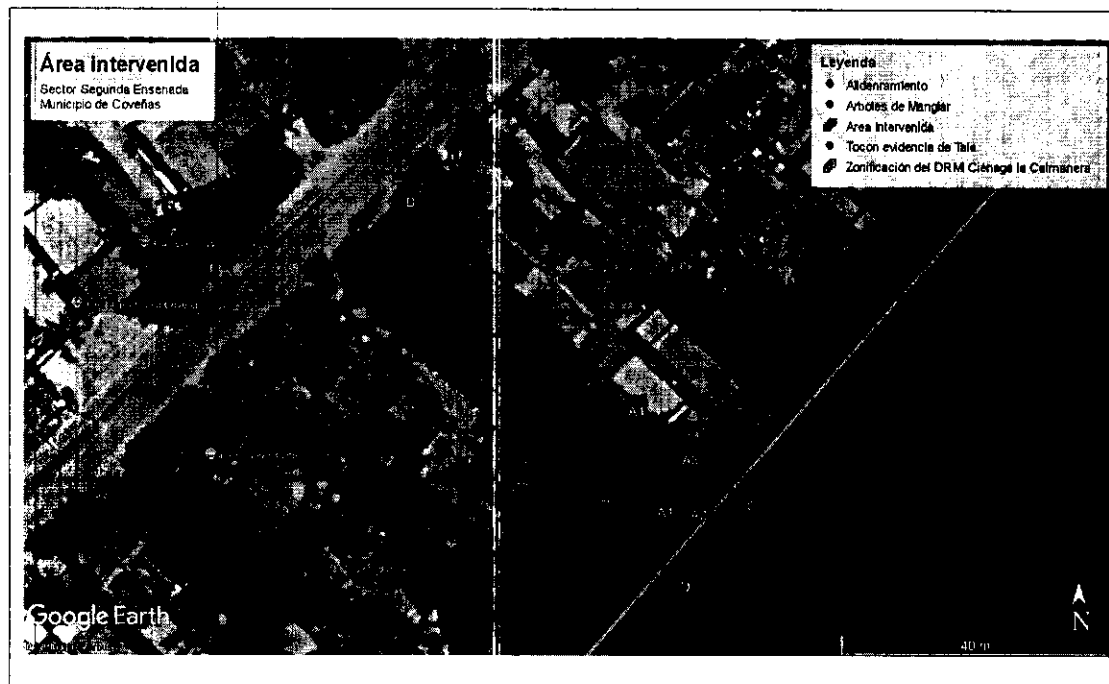
Al analizar la secuencia temporal de imágenes se evidenciaron cambios progresivos en la configuración de la cobertura vegetal dentro del polígono. En las imágenes correspondientes a los primeros periodos analizados se observó una mayor presencia y continuidad aparente de cobertura vegetal, principalmente hacia el sector posterior del área, donde se presenta conexión con la vegetación de manglar colindante. En las imágenes correspondientes a periodos posteriores se observó un incremento gradual de las superficies abiertas y una disminución de la continuidad de la cobertura vegetal dentro del área evaluada.

La imagen correspondiente a junio de 2026 evidenció la mayor extensión aparente de superficie despejada dentro del periodo analizado, mientras que en los sectores colindantes al polígono se mantuvo una cobertura vegetal comparativamente más continua. Esta condición presentó correspondencia con los hallazgos registrados durante la inspección realizada el 16 de julio de 2026, cuando se evidenció la presencia generalizada de material de relleno sobre el terreno, individuos juveniles de palma, cuatro individuos remanentes de manglar, estructuras radicales afectadas y sectores con acumulación superficial de agua.

De manera integral, el análisis realizado permitió establecer que dentro del polígono evaluado se presentó una reducción de la continuidad de la cobertura vegetal acompañada de modificaciones físicas del sustrato y afectaciones directas sobre componentes del sistema radicular de individuos de manglar remanentes. Asimismo, se identificaron condiciones que pueden representar una posible afectación sobre procesos ecológicos asociados con la aireación del sistema radicular, la estabilidad de los individuos, la microtopografía y la dinámica hídrica local. No obstante, la magnitud específica de algunos de estos efectos requeriría mediciones complementarias y seguimiento técnico que permitan determinar cuantitativamente su alcance.

Figuras 15, 16, 17, 18 y 19. Evolución multitemporal del área intervenida entre febrero de 2021 y junio de 2026.  
Fuente: Google Earth Pro.
