AUTO No. 0303 --

"POR MEDIO DEL CUAL SE INICIA PROCEDIMIENTO SANCIONATORIO AMBIENTAL Y SE TOMAN OTRAS DETERMINACIONES"

Que el día 1° de febrero de 2022 funcionarios y contratistas adscritos a la Subdirección de Asuntos Marinos y Costeros y a la Subdirección de Gestión Ambiental de CARSUCRE, en labores de control y vigilancia realizaron visita al tramo vial de Tolú – Coveñas a margen izquierda en el sector Palo Blanco, donde actualmente se adelanta una ampliación y mejoramiento de la vía por el CONSORCIO RUTA AL MAR, y rindieron el informe de visita N°004 – 2022, del cual se extrae lo siguiente:

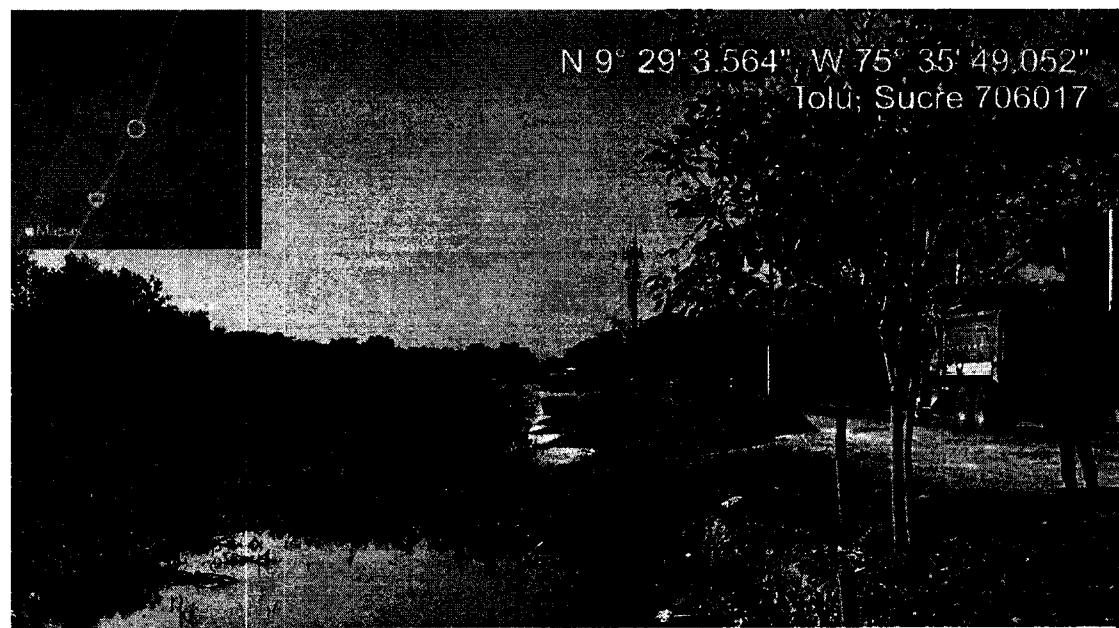
Figura 1b. Desmonte y Limpieza. Fuente: CARSLCRE – 01 de febrero 2022

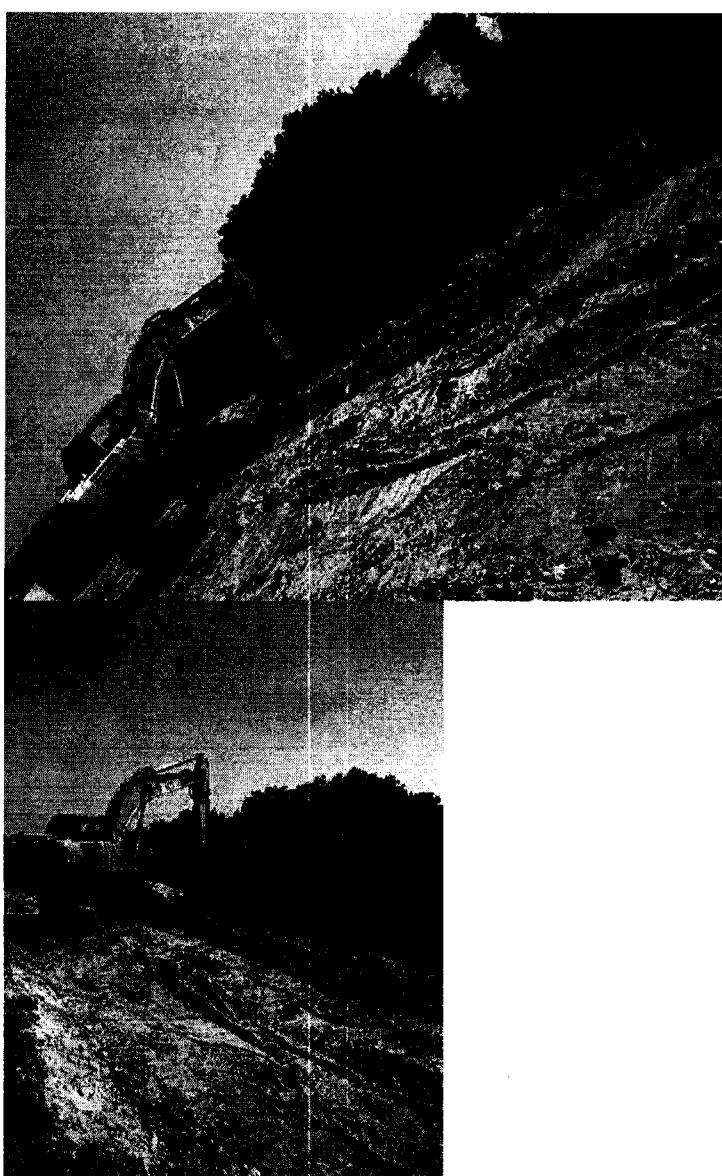
- **Excavaciones.**

Excavación necesaria para las fundaciones de las estructuras, incluye el volumen de material que hay que remover, mecánica o manualmente, transportar y disponer, para la ejecución de las obras y la limpieza final que sea necesaria para la terminación del trabajo. También así descrita por la Guía Ambiental para Proyectos de Infraestructura - Subsector Vial.

Figura 2. Excavaciones. Fuente: CARSLCRE – 01 de febrero 2022

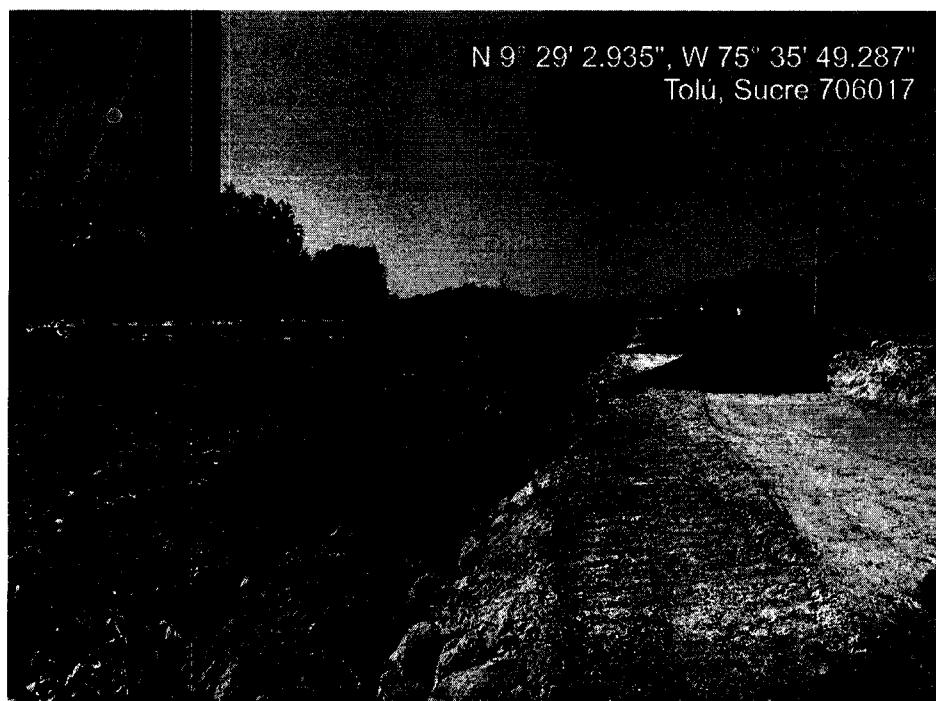
- **Rellenos o Terraplenes.**

Escarificación, nivelación y compactación del terreno o del afirmado para colocar un terraplén nuevo, previa ejecución de las obras de desmonte y limpieza; eventual descapote y retiro de material inadecuado; demolición; drenaje y sub-drenaje; y la colocación, el humedecimiento o secamiento, la conformación y compactación de materiales. Descrita así por la Guía Ambiental para Proyectos de Infraestructura - Subsector Vial.

Figura 3a. Rellenos o Terraplenes. Fuente: CARSUCRE – 01 de febrero 2022

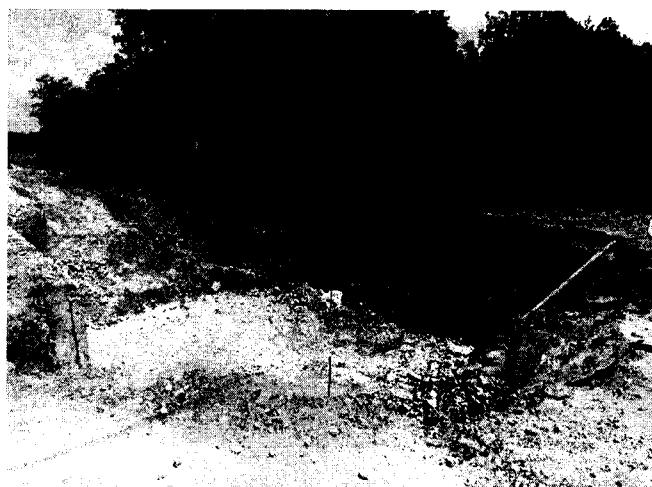
Foto 4 b. Ocupación de cauce. Fuente: CARSUCRE – 11 de febrero 2022

Por lo cual es necesario solicitarles al Consorcio Ruta al Mar los permisos necesarios para adelantar este tipo de actividades civiles, especialmente lo relacionado con las actividades de ocupación del cauce y construcción de nuevas calzadas, teniendo en cuenta lo establecido en el decreto único

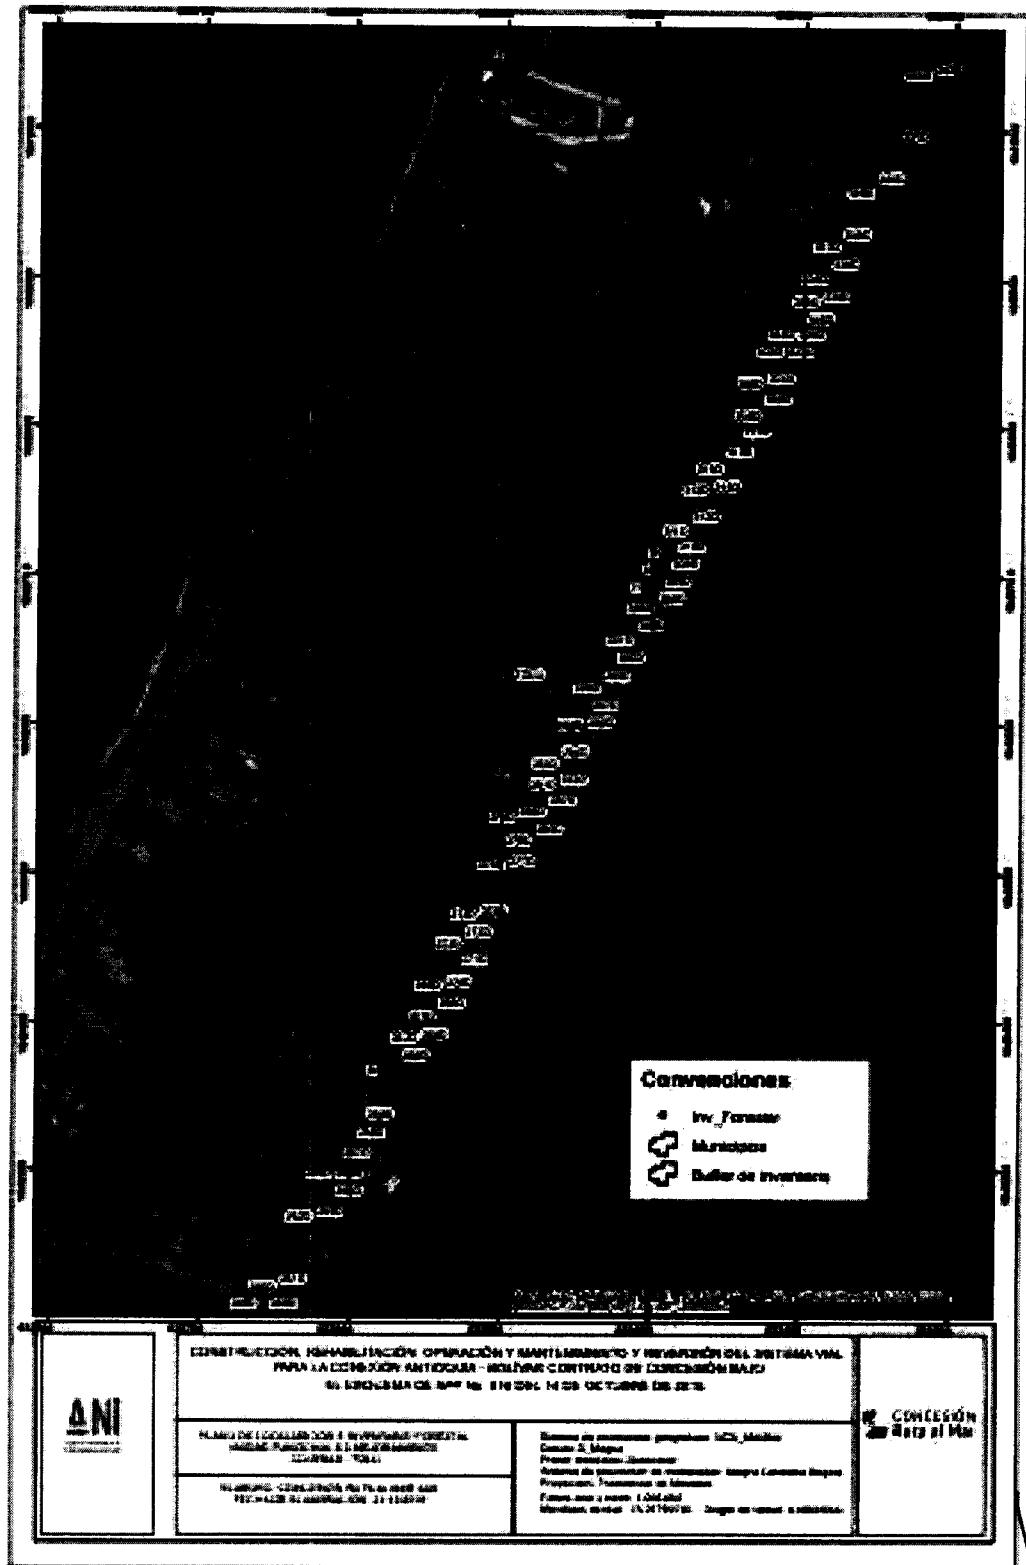
Figura 7. Cartografía presentada por Ruta al Mar para el área.

Revisando el expediente N°0042 de febrero 01 de 2017 de Aprovechamiento Forestal de Concesión Ruta al Mar, para el área en mención, este presenta un inventario forestal para esta área como se muestra en la tabla 2 y espacializado en la figura 7.
