AUTO No.

**“POR MEDIO DEL CUAL SE INICIA PROCEDIMIENTO SANCIONATORIO
AMBIENTAL Y SE TOMAN OTRAS DETERMINACIONES”**

Que el día 23 de mayo de 2022, se realizó visita de inspección técnica y ocular en labores de control y vigilancia, por parte de contratistas de la Corporación Autónoma Regional de Sucre (CARSUCRE), adscrito a la Subdirección de Asuntos Marinos y Costeros (S.A.M.CO), con el fin de identificar las posibles afectaciones ambientales en el sector la Martha, municipio de Coveñas (Sucre). y se generó el Informe Técnico No 039-2022, del cual se extrae lo siguiente:

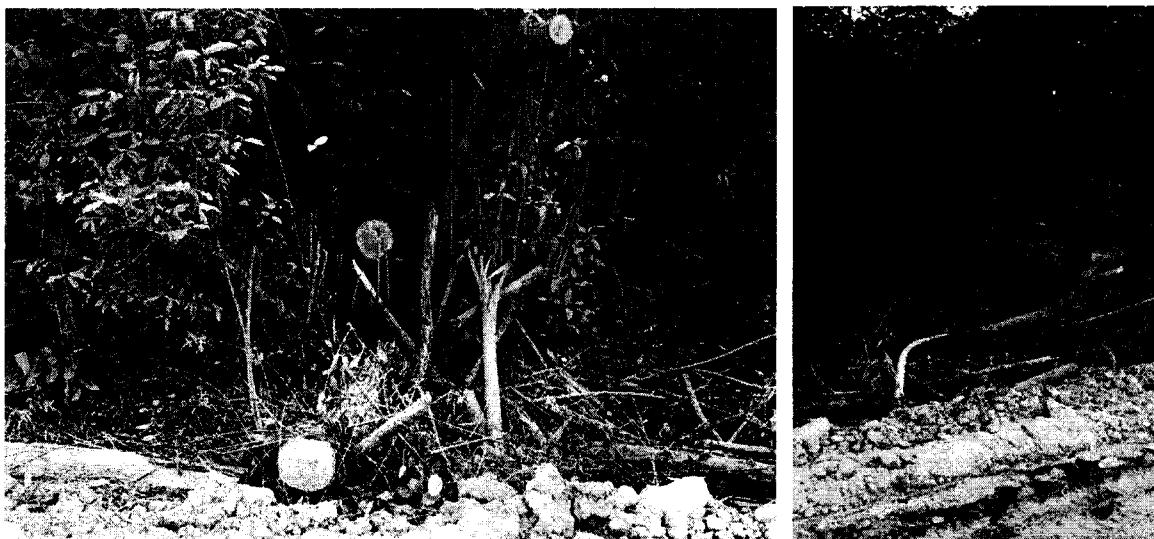
Para la expansión del Carreteable, la Concesión Ruta al Mar realizo el corte de manglar de las especies mangle blanco (*Laguncularia racemosa*), mangle rojo (*Rhizophora mangle*) y mangle negro (*Avicennia germinans*), como se visualiza en las imágenes 4 y 5.

Imagen 4, 5. Tala de manglar en inmediaciones de la finca La oculta y la finca Santa Martha.

La extracción de los recursos forestales altera la dinámica del flujo hídrico ocasionando evaporación en estas áreas inundables, afectando la conectividad hidrológica en los manglares del sector la Martha, además de esto se observa cambios en la estructura física del suelo. Estas actividades de expansión y acondicionamiento del carreteable correspondiente al relleno con material de agregados tipo balastro, el cual ocasiona un efecto borde que cambia la dinámica estructural y biológica del lugar generando una transformación a nivel paisajístico.

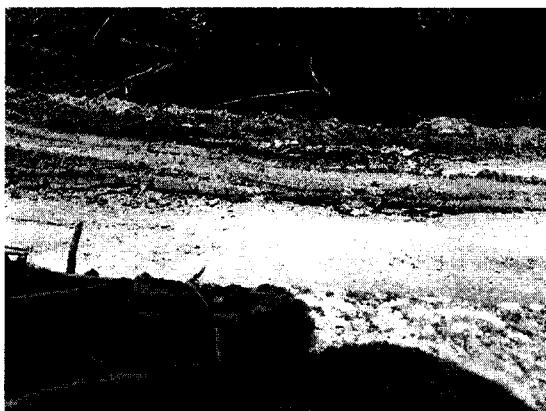
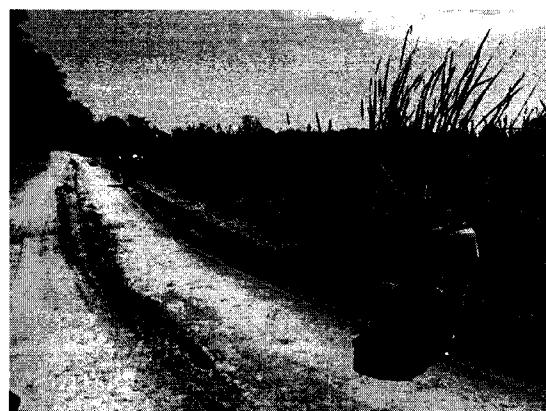
Sumado a esto la ocupación de cauce, utilizada para el desplazamiento de maquinaria pesada en la zona, provoca el ahuyentamiento de la fauna silvestre y pérdida de la diversidad biológica. **Imágenes 6,7.**

Imagen 6, 7. Ocupación de cauce dentro del DRMI Ciénaga la Caimanera, en inmediaciones de la finca Santa Martha.

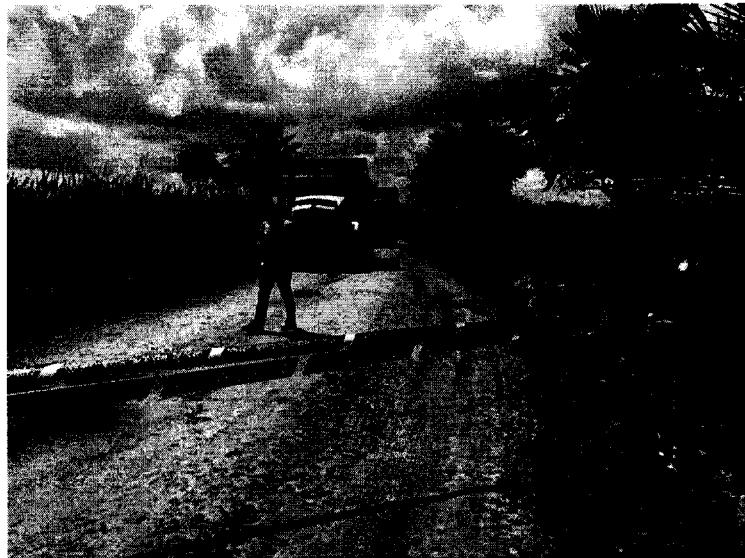
Que en atención a lo encontrado en la precitada visita, el día 26 de mayo de la presente anualidad se llevó a cabo una visita nuevamente al área intervenida, para verificar los hechos registrados, evidenciando el uso del carreteable por Camiones tipo volquetas contratadas por la concesión Ruta Al Mar, por lo que se procedió a imponer a la Sociedad Concesión Ruta Al Mar S.A.S., identificada con NIT 900.894.996-0 una medida preventiva en flagrancia consistente en la suspensión inmediata de las actividades ejecutadas dentro del dentro del área correspondiente.

Imagen 8: Uso en flagrancia, del carreteable dentro del DRMI Ciénaga la Caimanera, por parte de vehículos contratados por la Concesión Ruta Al Mar.

“ARTICULO PRIMERO: LEGALIZAR LA MEDIDA PREVENTIVA DE SUSPENSIÓN de las actividades ejecutadas dentro del área correspondiente al DRMI Ciénaga la Caimanera, consistente en la utilización de un carreteable ubicado dentro del ecosistema de manglar, para el paso de volquetas que transportan materiales, el cual fue transformado mediante la tala y aterramiento para la ampliación del mismo, con el objetivo de conectar la vía que conduce del Municipio de Coveñas hacia Santiago de Tolú con la nueva infraestructura vial que pasa por detrás del DRMI Ciénaga de la Caimanera, ubicado en las las coordenadas N: 9°27'23.9"; W: 75°36'40.9" - 09°27'18.06" 075°36'29.42", medida que se impuso a la Sociedad Concesión Ruta Al Mar S.A.S., identificada con NIT 900.894.996-0, mediante acta de fecha 26 de mayo de 2022, de conformidad con lo expuesto en la parte motiva de la presente providencia.

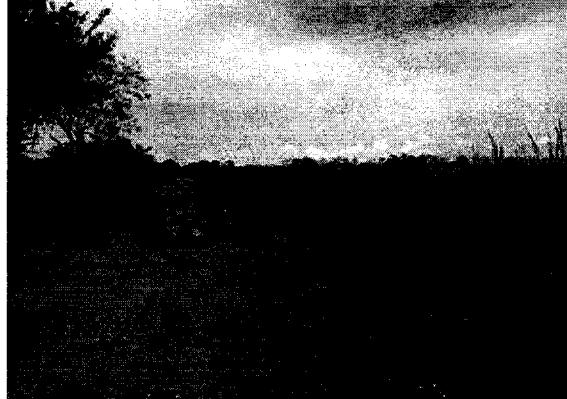
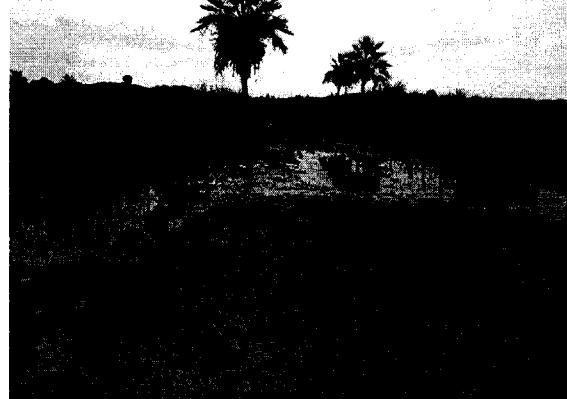
- Se pudo constatar que esta es un área inundable debido a las condiciones físicas que se observaron en campo, siendo este un sistema lagunar y por ende un nicho ecológico para gran variedad de especies. Por otro lado, se observaron escorrentías superficiales de manera natural, lo cual garantiza una dinámica hídrica entre el sistema lagunar y el sistema de manglar.

- Fueron visibles huellas de ganado, por lo que se presume que el propietario del predio está haciendo uso de esta área para actividades ganaderas. Además, se apreció una gran cantidad de aves, reptiles, crustáceos, peces, entre otras especies

<i>Escorrentías superficiales</i>	<i>Huellas de ganado en la vía</i>

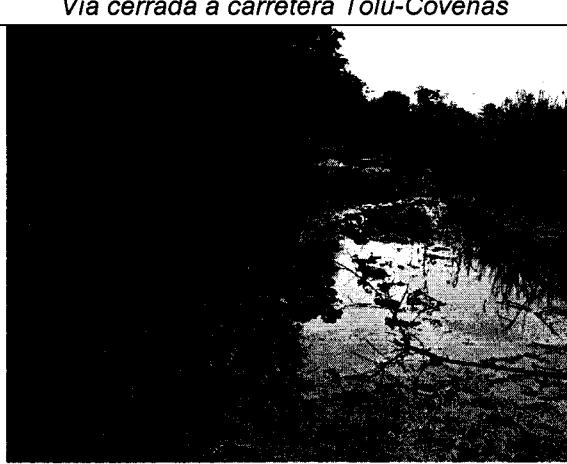
- Se procedió a realizar un recorrido en el área donde se realizó la medida preventiva, con el fin de verificar si aún se seguían realizando intervenciones en la zona, corroborándose que el carreteable no está siendo utilizado actualmente por la maquinaria de CONCESIÓN RUTA AL MAR S.A.S, es decir, no hay huellas o rastros de paso vehicular.

Imagen 1,2,3,4,5,6,7 y 8. Observaciones evidenciadas durante el recorrido.”
