**“POR MEDIO DEL CUAL SE INICIA PROCEDIMIENTO SANCIONATORIO
AMBIENTAL Y SE TOMAN OTRAS DETERMINACIONES”**

Que mediante Resolución No 0034 de 19 de enero de 2000, expedida por CARSUCRE se otorgó Licencia Ambiental al señor ARIEL ADUEN ANGEL, en su calidad de alcalde del municipio de Corozal, para ejecutar el proyecto de "Construcción y Operación de una laguna de tratamiento de aguas residuales domésticas" en el Corregimiento de las Llanadas, jurisdicción del Municipio de Corozal, de acuerdo a las medidas, diseño y capacidad propuesto en el Estudio de Impacto Ambiental, la cual se notificó de conformidad a la Ley.

Que la Subdirección de Gestión Ambiental de esta Corporación practicó visita al sitio de interés el día 3 de octubre de 2022 y rindió el informe de seguimiento con fecha de 4 de octubre de 2022, del cual se extrae lo siguiente:

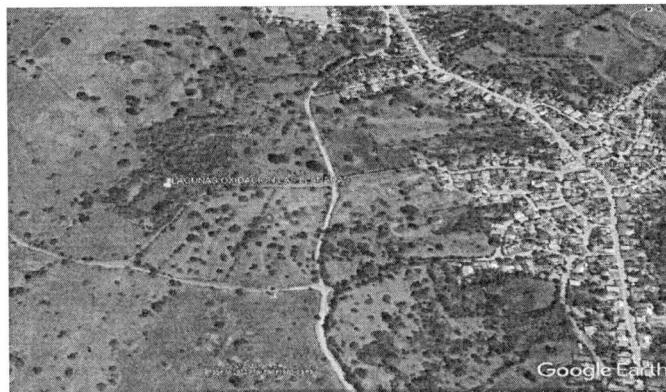
El sistema No se observó en funcionamiento óptimo, se logró evidenciar la falta de mantenimiento a cada una de sus estructuras que la conforman, de la siguiente forma:

Imagen 1. Ubicación del sistema de la laguna de oxidación del corregimiento Las Llanadas.
ESTRUCTURA DE ENTRADA

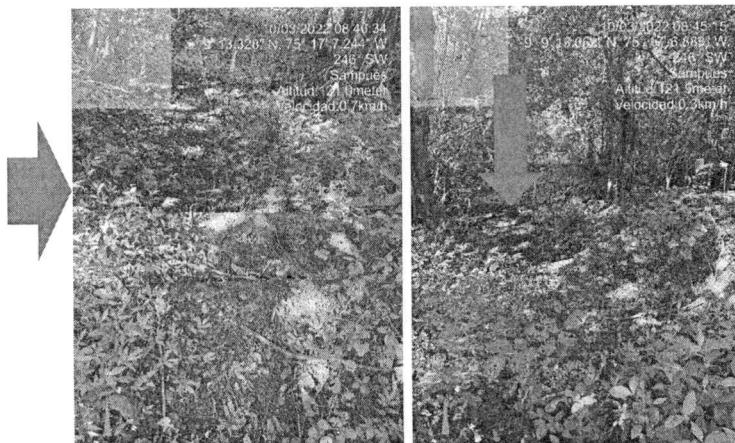
Imagen 2 y 3. Estado de la estructura de entrada al sistema de laguna facultativo

El día de la visita no se observó flujo de agua en la estructura, se evidenció arrastre de sedimentos en su entrada y crecimiento vegetal de bajo porte en la misma.

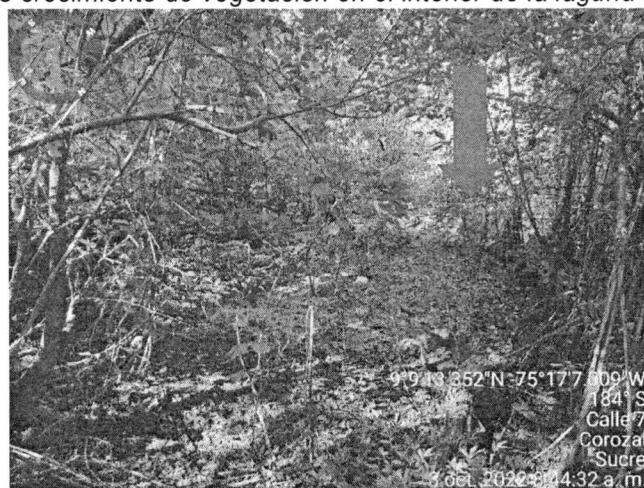
Imágenes 4. Estado actual de la laguna facultativa

- *La laguna no cuenta con cubrimiento total con geomembrana geotextil que protege los taludes, así mismo crecimiento de vegetación en el interior de la laguna de oxidación.*

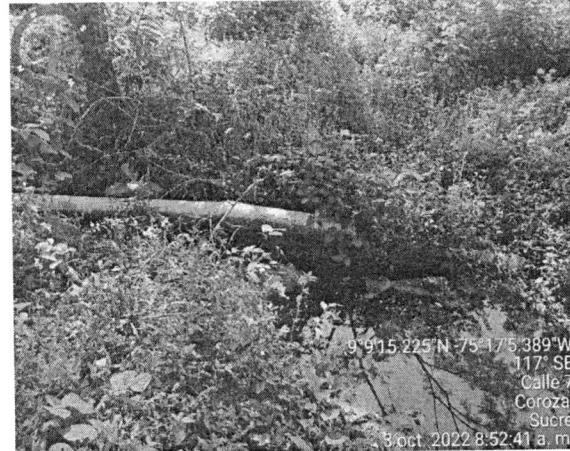
Imagen 5 y 6 tubería superficial con ruptura.

- *Tubería superficial, la cual se encontró ruptura en las coordenadas geográficas 9°9'15.740" de latitud Norte y 75°17'4.897" de longitud Oeste, por lo tanto, no permite la conducción correcta del agua residual, generando vertimiento de la misma al suelo.*

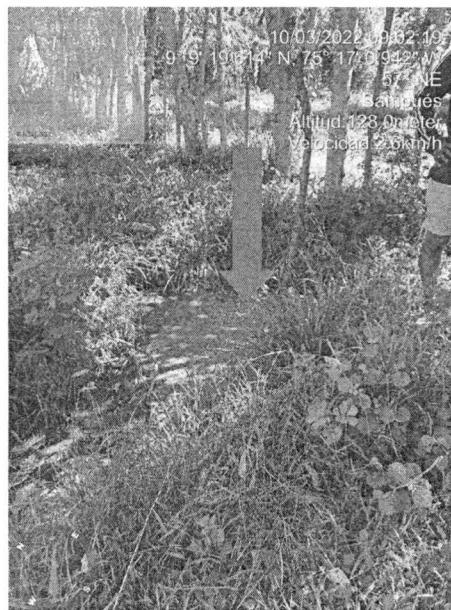
Imagen No. 7,8 y9. Evidencia de manjol rebosado, realizando vertimiento de ARD directo al suelo.

- Manjol rebosado en las coordenadas geográficas 9°9'19.2614" de latitud Norte y 75°17'0.942" de longitud Oeste, se evidencio vertimiento de aguas residuales, las cuales por efecto de la topografía del área son conducidas hasta una zona donde anteriormente se ubicaba una represa, la cual fue rodeada de objetos como ramas secas para evitar el consumo de agua por parte de los animales vacunos que se encuentran en el predio, así mismo el flujo de agua erosiona varias drenajes, que se distribuyen en el predio.

- La problemática de rebose y vertimiento de aguas residuales se presenta aproximadamente desde el mes de diciembre de 2021, no se ha realizado obras de mantenimiento, el operador realizó diagnóstico de la tubería evidenciando que esta se encuentra completamente destruida, lo que obstruye el flujo de las AR.
- Se evidencio manejo inadecuado de residuos sólidos, en las coordenadas geográficas 9°9'7.669" de latitud Norte y 75°16'58.845" de longitud Oeste, allí se observó disposición de residuos plásticos, pañales desechables, cartón, residuos de poda.

3. Se evidenció Manjol rebosado en las coordenadas geográficas 9°9'19.2614" de latitud Norte y 75°17'0.942" de longitud Oeste, lo cual conlleva al vertimiento de Aguas Residuales Domésticas directas al suelo.

Ante esta problemática de las aguas residuales, se hace necesario que la Alcaldía de Corozal, en el marco de sus competencias, tome los correctivos necesarios para brindarle un buen servicio de recolección, conducción, tratamiento y disposición final de las aguas residuales domésticas al corregimiento de Llanadas, y de esta manera cumpla con las normas de vertimiento vigentes en Colombia.”
