AUTO N.º 1033 -

**"POR EL CUAL SE FORMULA PLIEGO DE CARGOS DENTRO DE UN
PROCEDIMIENTO SANCIONATORIO AMBIENTAL"**

**EL DIRECTOR GENERAL DE LA CORPORACIÓN AUTÓNOMA REGIONAL DE
SUCRE – CARSUCRE, en ejercicio de sus facultades legales y en especial las
conferidas por la Ley 99 de 1993 y,**

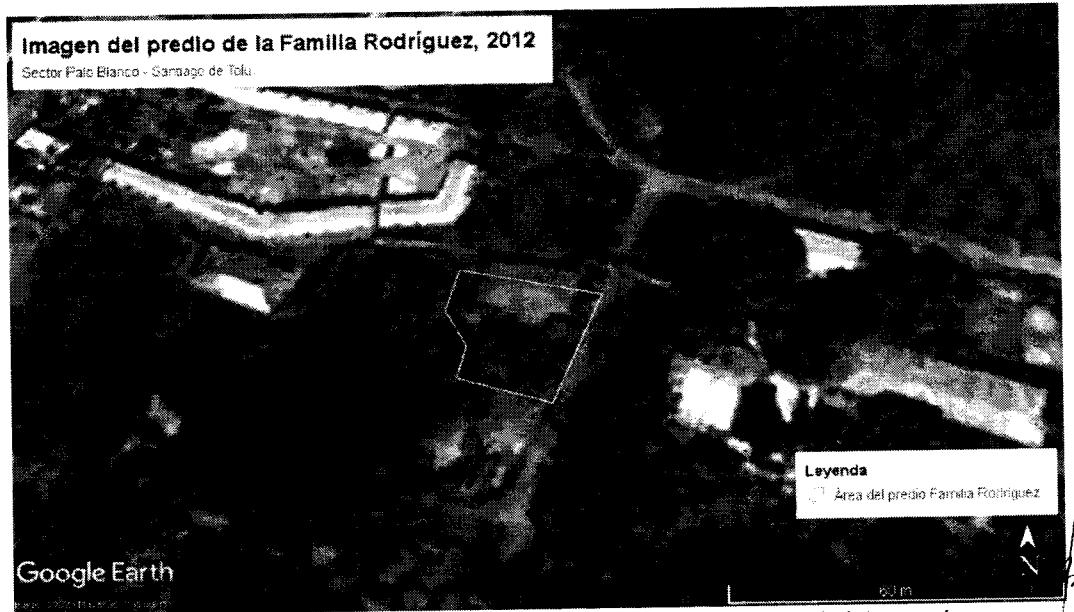
Figura 11. Localización del área de interés. Sistema manglárico sin intervenciones.
Fuente: Google Earth Pro – Fecha: 08/12/2012.

En este análisis se observa la presencia de cobertura de mangle desde el año 2012 hasta el año 2014, evidenciado un ecosistema con una cobertura vegetal y un adecuado estado fitosanitario, en toda la zona frontal de la vivienda del señor Wilfrido Rodríguez Borjas, en este sentido también se aprecia que desde el año 2016 **Figura 12** se presentan intervenciones sobre el ecosistema de manglar, relacionadas con la remoción de la cobertura de manglar y relleno con material seleccionado de cantera, estas actividades generaron una disminución del área de manglar como se observa en las figuras 13, 14 y 15, y se han convertido en una práctica común en esta zona, ya que realizan este tipo de intervenciones para disponer de lotes donde se construye infraestructura dedicada al uso residencial o turístico.

• *El análisis multitemporal permite evidenciar la disminución del área de manglar, ocasionada por la tala de mangle y relleno con material seleccionado de cantera, por tanto, está incumpliendo el Artículo No. 8 del decreto 2811 de 1974, en los literales: a, b, e, j. Adicionalmente, se encuentra infringiendo el Artículo No. 2, de la Resolución No. 1602 del 21 de diciembre de 1995 "Por medio de la cual se dictan medidas para garantizar la sostenibilidad de los manglares en Colombia", expedida por el Ministerio de Ambiente.*

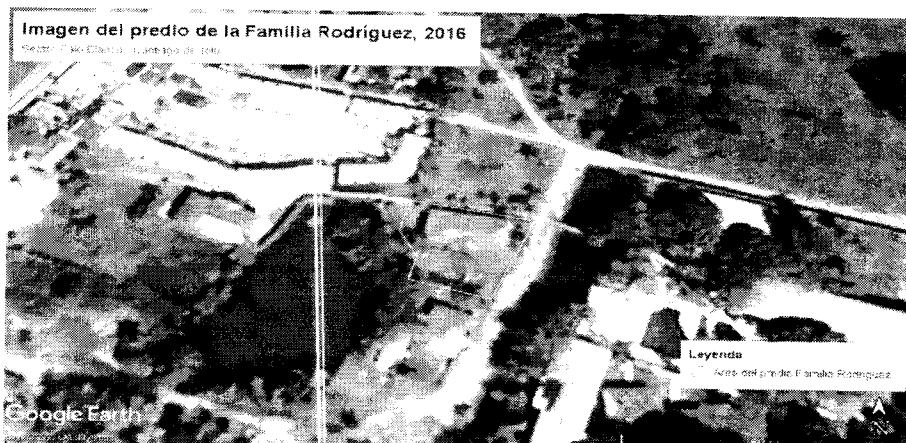
Figura 12. Localización del área de interés. Inicio de las intervenciones sobre el ecosistema de manglar, donde se muestra que en la parte de frente a la vivienda con remoción de la cobertura de manglar y relleno con material seleccionado de cantera.

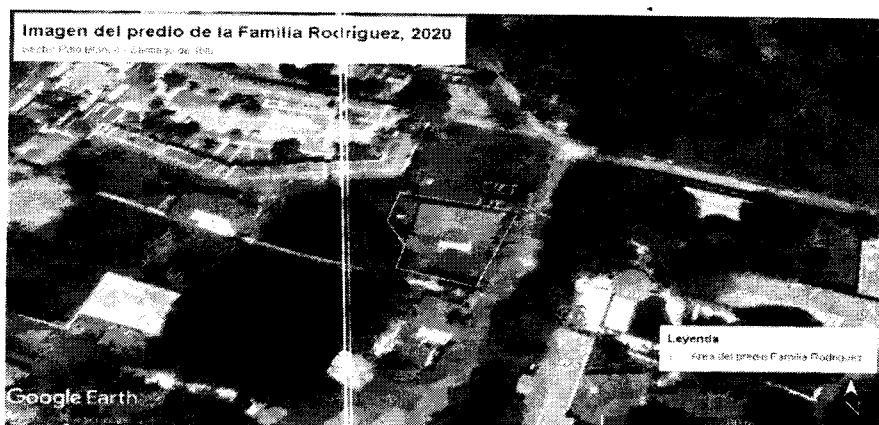
Figura 13. Localización del área de interés. Muestra que las intervenciones continúan sobre el ecosistema de manglar.

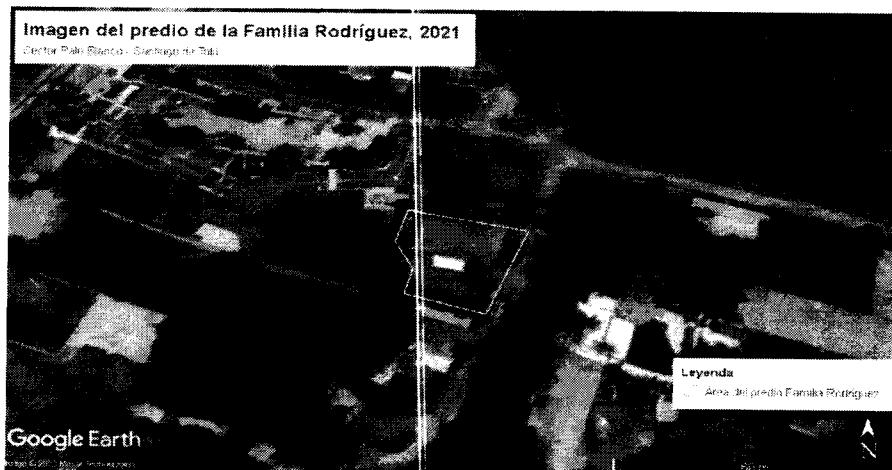
Figura 14. Localización del área de interés. Se evidencia remoción de la cobertura de manglar relleno con material seleccionado de cantera.

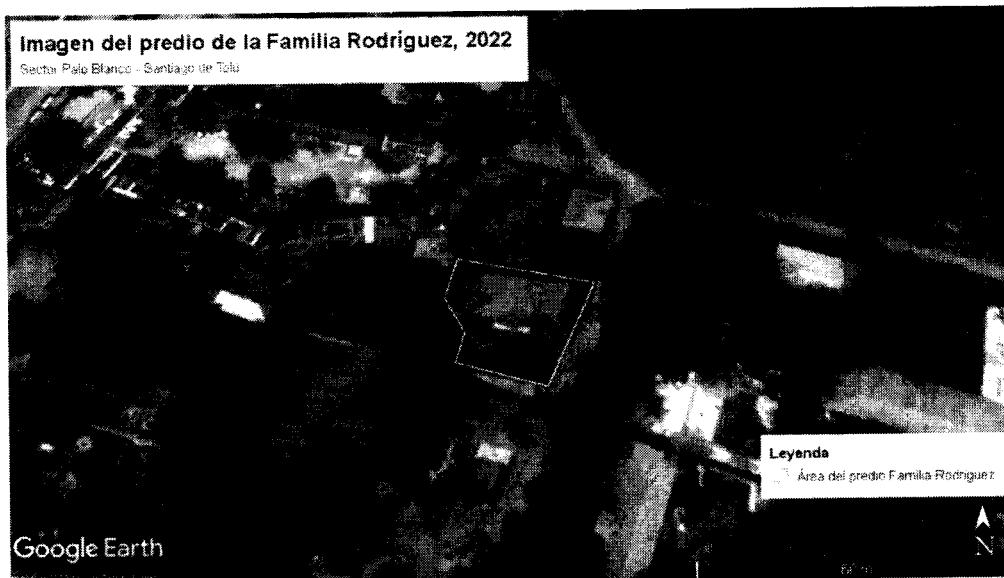
Figura 15. Localización del área de interés. No se han realizado nuevas const
Fuente: Google Earth Pro – Fecha: 20/12/2022.
