AUTO No. 1113

**“POR MEDIO DEL CUAL SE INICIA PROCEDIMIENTO SANCIONATORIO
AMBIENTAL Y SE TOMAN OTRAS DETERMINACIONES”**

Que la Subdirección de de Asuntos Marinos y Costeros de CARSUCRE, realizó visita el día 29 de mayo de 2023 y rindió el informe N°100-2023, en los siguientes términos:

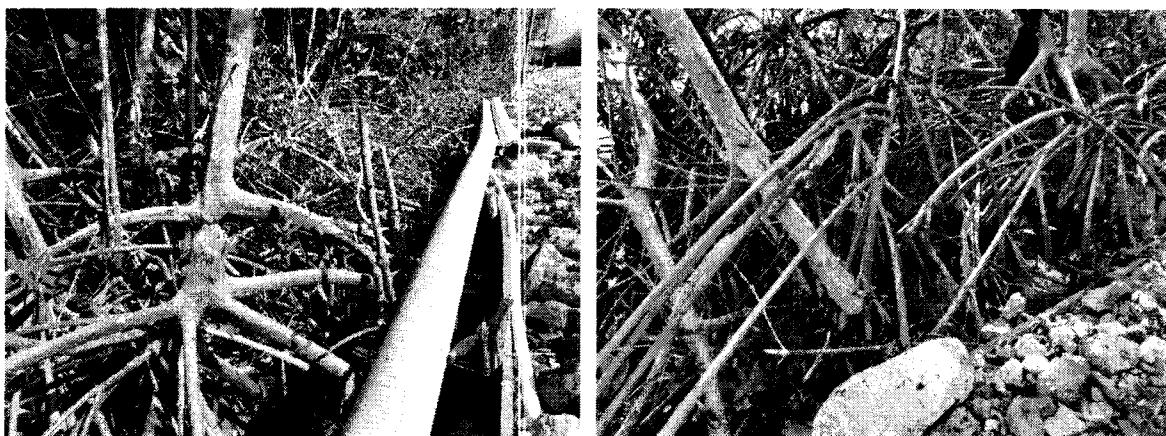
*Para la expansión del Carreteable, Laguna Beach realizó el corte de manglar, principalmente de la especie mangle rojo (*Rhizophora mangle*), como se visualiza en las **figuras 4 y 5.***

Figuras 4, 5. Tala de manglar, para la ampliación de carreteable en Laguna Beach.

3. *Al momento de realizar un recorrido por el lugar, se observó que habían realizado la tala de árboles de manglar pertenecientes a la especie mangle rojo (*Rhizophora mangle*), la cual, por ser parte de un ecosistema de humedal y manglar, son bienes de uso público, por lo tanto, los hace imprescriptibles, inalienables e inembargables.*

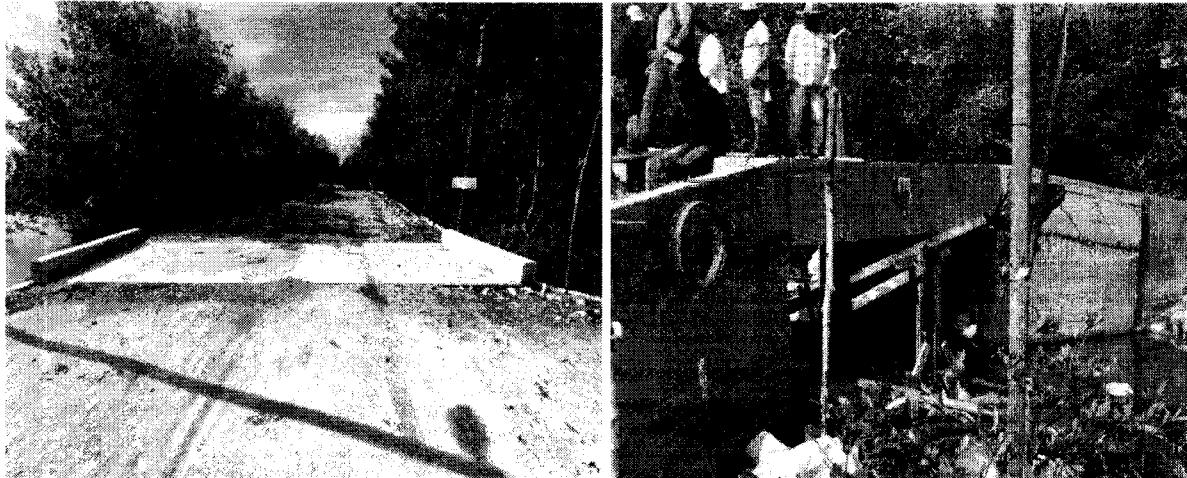
Se evidenció la presencia de dos (02) Box culvert a lo largo del carreteable antes mencionado y uno (01) al final del mismo; las dimensiones de cada uno de los Box culvert se describen en la tabla 2.

Box culvert	Coordenadas		Dimensiones
	N	E	
1	2615176.047	4717495.656	Box-Culvert No.1 (1mx1m)
2	2615426.359	4717555.479	Box-Culvert No.2 (2.5mx1.5m)
3	2615498.355	4717543.815	Box-Culvert No.3 (5mx3m)

Figuras 8 y 9. Box culverts dentro del PRN sistema manglárico de la Boca de Guacamaya, construidos por Laguna Beach Ecolodge.

2. *El área intervenida dentro del PRN del sistema mangláríco de la Boca de Guacamaya se evidenció la obstrucción del flujo hídrico a través de actividades de ocupación de cauce, producido por la ampliación del carreteable, lo cual afecta de manera considerable la dinámica hídrica de este humedal.*

5. *En la visita realizada el día 29 de mayo de 2023, se evidenció el uso de maquinaria, utilizada para la construcción de un box culvert con sección de 5.0 m x 3.0 m.*

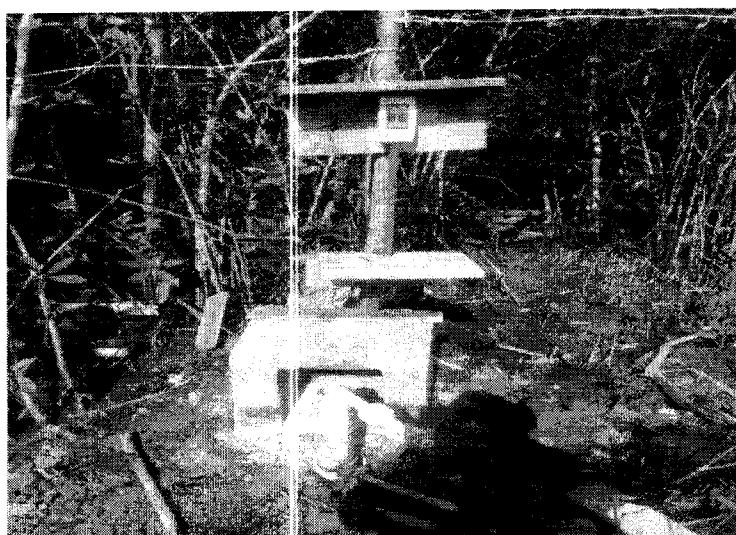
En el recorrido se pudo evidenciar la existencia de un pozo de aguas subterráneas con un revestimiento en tubería de PVC de 4 pulgadas y tubería de succión de 3/4" el cual no cuenta con equipo de bombeo, de igual forma, se evidencia instalaciones eléctricas para su funcionamiento.

Figuras 12. Pozo de aguas subterráneas, perteneciente a Laguna Beach Ecolodge.

El aprovechamiento de recurso hídrico del pozo ubicado en Laguna Beach Ecolodge, se está realizando sin ningún tipo de permiso o autorización por parte de CARSUCRE, por lo tanto, se está incumpliendo con lo establecido en el artículo 2.2.3.2.16.5 del decreto único reglamentario No. 1076 de 2015.

4. *El pozo de aguas subterráneas, se ubica en el área de playa y baja mar propiedad de Laguna Beach Ecolodge y por fuera del polígono del PRN Sistema Mangláríco de la Boca de Guacamaya. Sin embargo, el aprovechamiento de este recurso hídrico, se está realizando sin ningún tipo de permiso o autorización por parte de CARSUCRE, por lo tanto, se está incumpliendo con lo establecido en el artículo 2.2.3.2.16.5 del decreto único reglamentario No. 1076 de 2015.*
