**“POR MEDIO DEL CUAL SE ABRE UNA INDAGACIÓN PRELIMINAR DE  
CARÁCTER ADMINISTRATIVA AMBIENTAL SANCIONATORIA”**

Que, por lo anterior, contratistas de la Corporación Autónoma Regional de Sucre adscritos a la Subdirección de Asuntos Marinos y Costeros, realizaron visita de inspección técnica y ocular los días 21 de marzo, 26 de abril y 05 de mayo de 2023, generándose el informe de visita No. 090-2023, en el cual se denota lo siguiente:

**PREDIO N°3**

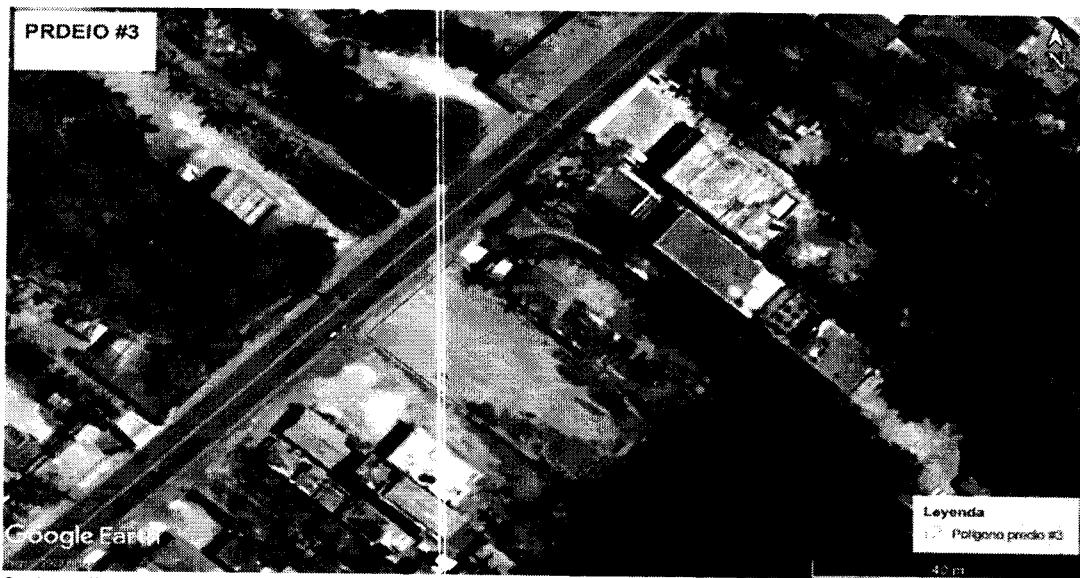
**Figura 16.** Localización del área de interés. Predio N°3 - Frente al restaurante Costa Linda, Coveñas.  
Fuente: Google Earth Pro - 2023.

El área objeto de la visita se localiza en la vía que comunica el municipio de Santiago de Tolú con el municipio de Coveñas – Sucre, frente al restaurante Costa Linda. En campo se georreferenció la ruta del área intervenida como se muestra en la **Tabla 3**, la cual sirvió de insumo para su delimitación utilizando la herramienta Google Earth Pro-2023 como se ilustra en la **Figura 16**.

Al momento de la visita se pudo constatar un predio con un área de aproximadamente 900 m<sup>2</sup>, donde se evidenció elevación artificial del suelo con material seleccionado de cantera.

en la parte posterior del predio se identificó un sistema manglérico, donde se evidencia obstrucción y eutrofización del cuerpo de agua debido a las actividades realizadas en este lugar (aterramiento), en el lugar se identificaron especies propias de ecosistema de manglar como; mangle rojo (*Rhizophora mangle*) y mangle blanco (*Laguncularia racemosa*).

Mediante análisis multitemporal utilizando la herramienta Google Earth Pro - 2023, se pudo corroborar que se realizó remoción de la cobertura vegetal (tala de manglar) y elevación artificial del nivel del suelo con material granular seleccionado de cantera, por tanto, se está incumpliendo el Artículo No. 8 del decreto 2811 de 1974, en los literales: a, b, e, j. Adicionalmente, se encuentra infringiendo el Artículo No.2, de la Resolución No.1602 del 21 de diciembre de 1995 “Por medio de la cual se dictan medidas para garantizar la sostenibilidad de los manglares en Colombia”, expedida por el Ministerio de Ambiente.
