AUTO N.º 1276

**"POR MEDIO DEL CUAL SE ABRE UNA INDAGACIÓN PRELIMINAR DE  
CARÁCTER ADMINISTRATIVA AMBIENTAL SANCIONATORIA"**

Que, por lo anterior, contratistas de la Corporación Autónoma Regional de Sucre adscritos a la Subdirección de Asuntos Marinos y Costeros, realizaron visita de inspección técnica y ocular los días 21 de marzo, 26 de abril y 05 de mayo de 2023, generándose el informe de visita No. 090-2023, en el cual se denota lo siguiente:

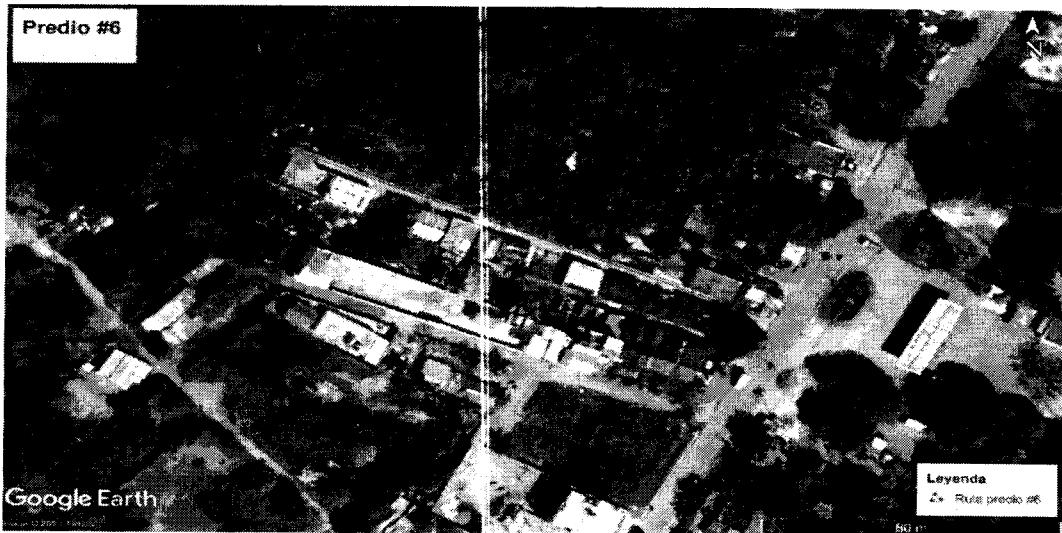
El área objeto de la visita se localiza en la vía que comunica el municipio de Santiago de Tolú con el municipio de Coveñas- Sucre. En campo se georreferenció la ruta del área intervenida como se muestra en la **Tabla 6**, la cual sirvió de insumo para su delimitación utilizando la herramienta Google Earth Pro-2023 como se ilustra en la **Figura 41**.

**Figura 41.** Localización del área de interés. Predio N°6 - Frente a la estación de servicio Texaco, Coveñas.  
Fuente: Google Earth Pro - 2023.

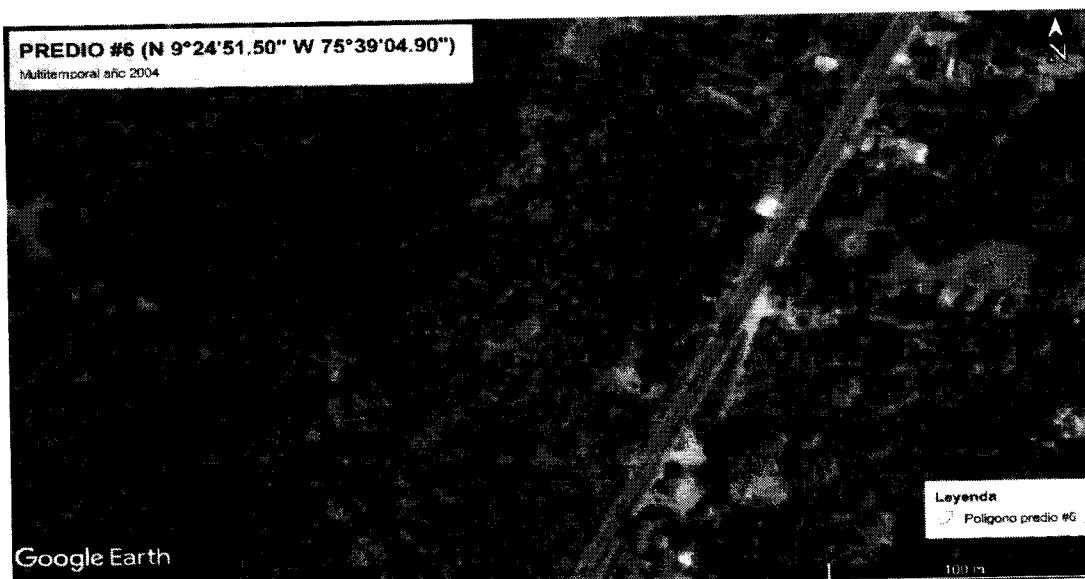
**Figura 43.** Localización del área de interés. Sistema manglánico sin intervenciones.  
Fuente: Google Earth Pro – Año: 2004.

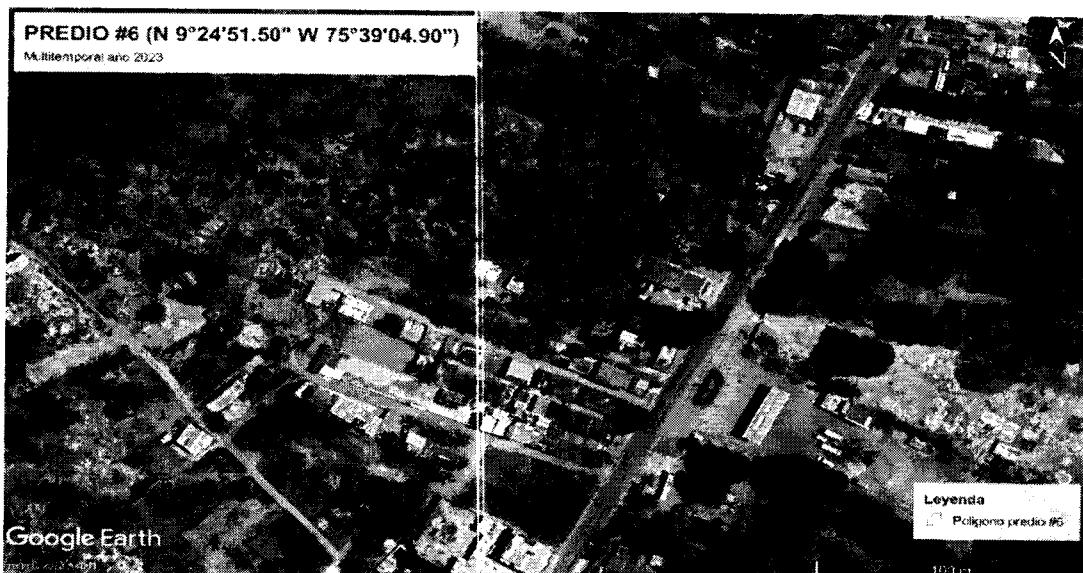
Figura 45. Localización del área de interés. Estado actual.

El lugar intervenido tiene características de suelos inundables, propios de ecosistemas de manglar, especies que se identificaron en la zona posterior del predio visitado. Si bien no se encontró una intervención sobre el ecosistema de manglar al momento de la visita, mediante análisis multitemporal utilizando la herramienta Google Earth Pro - 2023, se pudo corroborar que, si existieron afectaciones de remoción de la cobertura vegetal y elevación artificial del nivel del suelo con material seleccionado, iniciando en un periodo entre el año 2004 hasta la fecha. Estas actividades, son comunes en este tipo de áreas, ya que disponen los lotes para realizar la construcción de infraestructura dedicada al uso residencial o turístico.

Entre las prácticas que más afectan los manglares están la tala indiscriminada y la elevación artificial del nivel del suelo con material seleccionado de cantera para construcción, lo que se pudo evidenciar al inspeccionar el predio visitado. Las actividades antrópicas identificadas (Remoción de la cobertura vegetal y elevación artificial del nivel del suelo) para la construcción, afectaron significativamente las funciones biológicas y ecosistémicas del sistema de manglar.
