Exp No. 171 de agosto 22 de 2023
Infracción Ambiental

AUTO N.º

**"POR MEDIO DEL CUAL SE ABRE UNA INDAGACIÓN PRELIMINAR DE
CARÁCTER ADMINISTRATIVA AMBIENTAL SANCIONATORIA"**

PREDIO N°4

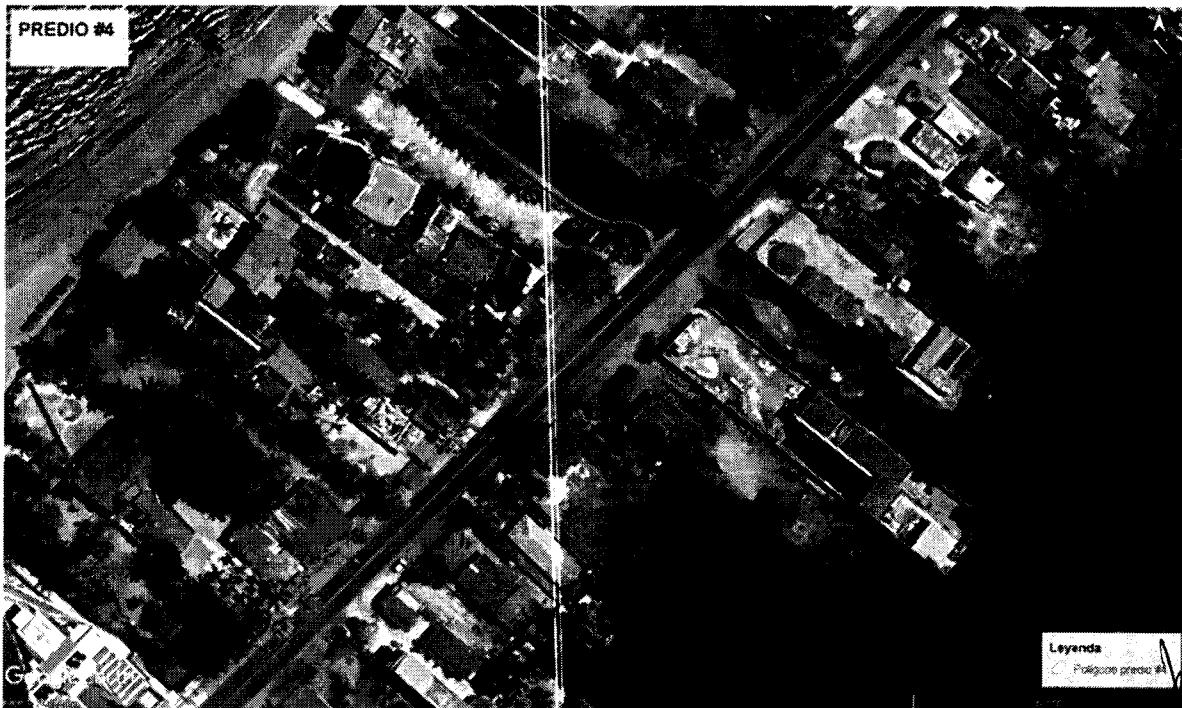
El área objeto de la visita se localiza en la vía que comunica el municipio de Santiago de Tolú con el municipio de Coveñas- Sucre. En campo se georreferenció la ruta del área intervenida como se muestra en la **Tabla 4**, la cual sirvió de insumo para su delimitación utilizando la herramienta Google Earth Pro-2023 como se ilustra en la **Figura 24**.

Figura 24. Localización del área de interés. Predio N°4 - diagonal a cabañas Playa Tiburón, Coveñas.
Fuente: Google Earth Pro - 2023.
