AUTO No. 1337

**“POR MEDIO DEL CUAL SE INICIA UNA INDAGACIÓN PRELIMINAR Y SE
TOMAN OTRAS DETERMINACIONES”**

Que el día 30 de agosto del 2023, profesionales y contratistas adscritos a la Subdirección de Gestión Ambiental de la Corporación Autónoma Regional de Sucre - CARSUCRE, en desarrollo de actividades de control y vigilancia, se desplazaron al sector de Villa Mayerly municipio de Toluviejo, y rindieron el informe de visita N°560.4.1-0153-2023, en el cual se indica lo siguiente:

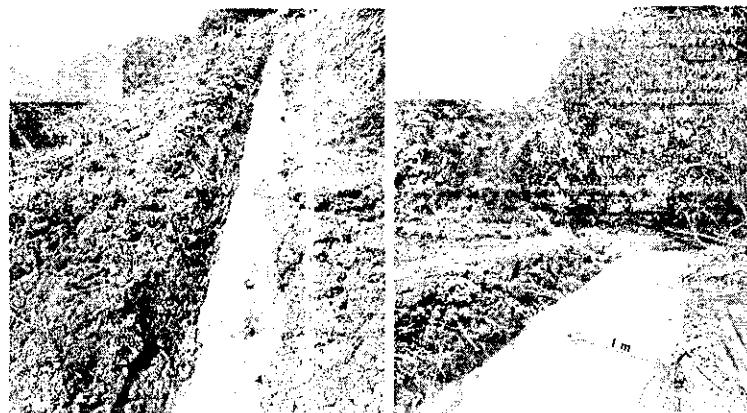
Imagen 2. Canal por donde transitan las aguas residuales domésticas que son
descargadas por el manjole.

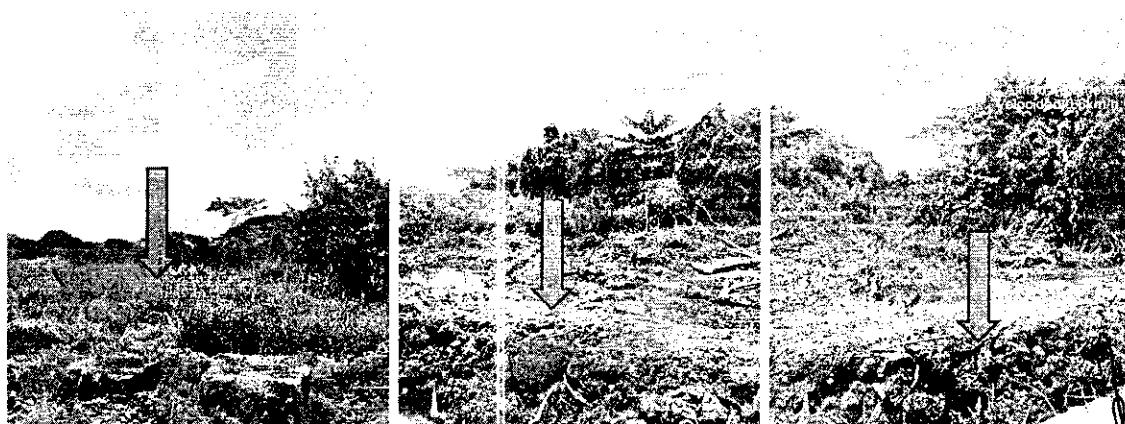
- *El en sector Villa Mayerly se observó abundante vegetación y remoción de terreno en la zona colindante al canal por donde transitan las ARD.*

Imagen 3,4 y 5. Vegetación y remoción de terreno en la zona afectada.

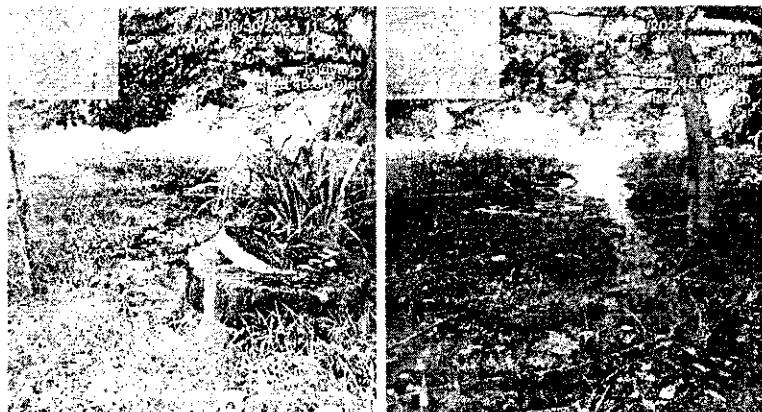
- *Se observaron dos manholes en mal estado el cual se encuentran realizando descargas de Aguas residuales al suelo, el secretario de planeación argumenta que: “El colapso del primer manhole ubicado en las coordenadas 9°26'45.60" Latitud N 75°26'29.05" Longitud O, es aludido a terceros, puesto que este está inhabilitado en el sistema de alcantarillado”, respecto al segundo manhole localizado bajo las coordenadas 9°26'51.58" Latitud N 75°26'34.613" Longitud O, manifiesta que: “El deterioro de este es atribuido a la maquinaria pesada que realiza labores de excavación en la zona y que desconocen quien se encuentra realizando dichas actividades.”*

Imagen 6,7. Manhole 1 en mal estado y vertimiento de ARD al suelo.

- *El propietario del predio donde se localiza el manhole roto en las coordenadas 9°26'57.36" Latitud N 75°26'39.39" Longitud O, debe suspender las obras que conlleven a la generación de vertimientos de aguas residuales al recurso suelo y agua.*

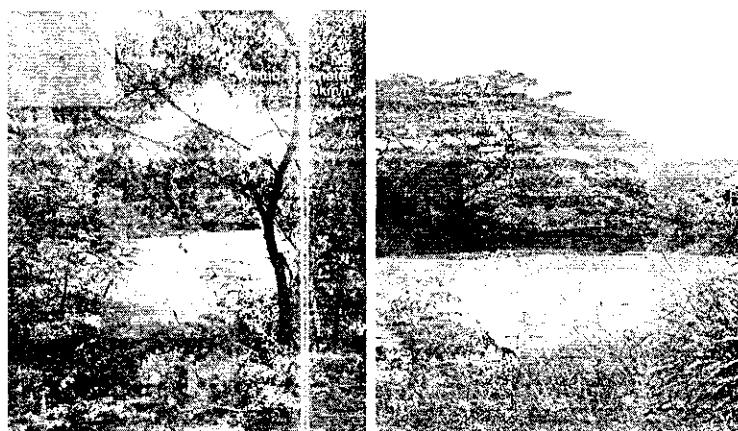
Imagen 10. laguna de oxidación.

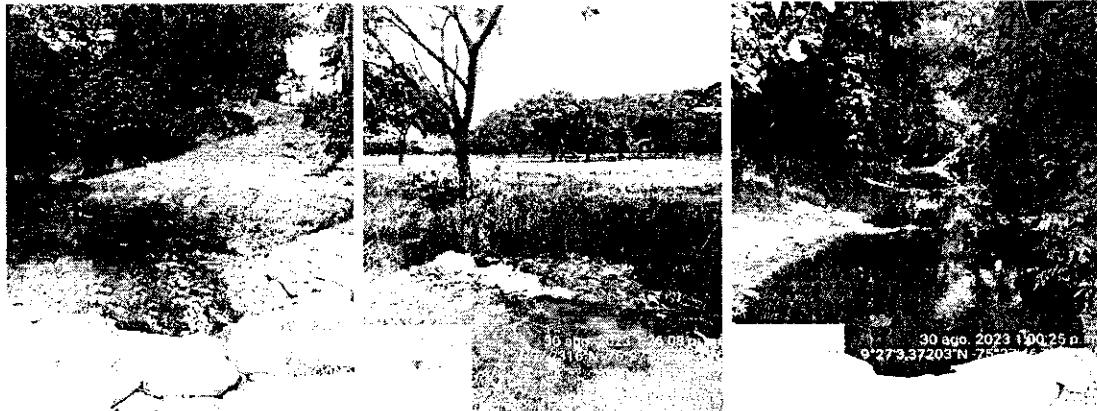
- *Mediante un recorrido realizado por las laderas del arroyo se observó que el cuerpo de agua conduce aguas residuales domésticas hacia el arroyo Pechilín, el cual presentó coloración negra y emanación de olores desagradables fuertes.*

Imagen 11. Contaminación del arroyo Pechilín.
