AUTO No. 1601 =

**"POR MEDIO DEL CUAL SE INICIA PROCEDIMIENTO SANCIONATORIO AMBIENTAL Y SE TOMAN OTRAS DETERMINACIONES"**

Que, la Subdirección de Asuntos Marinos y Costeros, en atención a la queja con radicado N°4985 presentada el día 23 de junio de 2023, practicó visita de inspección técnica y ocular con el fin de verificar los hechos ahí expuestos; rindiendo informe N°109 de 2023 donde se evidenció lo siguiente:

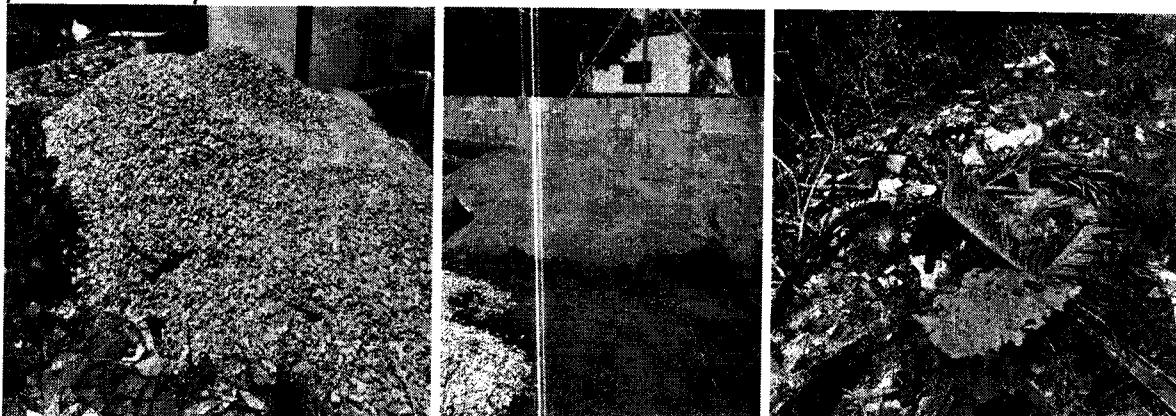
*Se evidenció un lote con elevación superficial del suelos, en el cual se logró observar algunos acopios temporales de material de construcción como gravilla y arena, ademas de RCD e inadecuada disposición de residuos sólidos en la parte posterior del predio.*

**Figura 1, 2 y 3.** Evidencias fotográficas de acopio de material de construcción e inadecuada disposición de residuos sólidos.

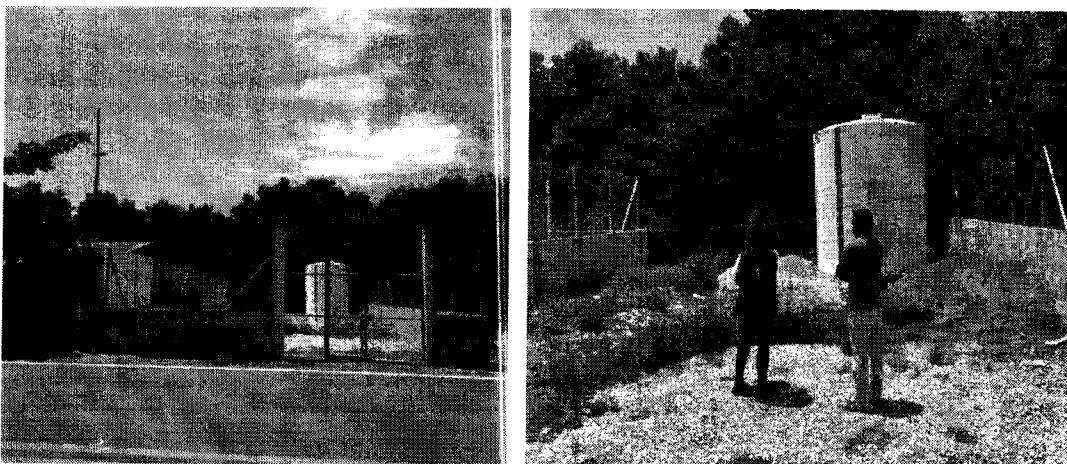
*Frente a las Cabañas Arrecife se observó un área que se encuentra con cerramiento perimetral en concreto y malla eslabonada en la zona frontal y laterales, excepto el extremo posterior que limita con la zona de mangle.*

**Figura 4 y 5.** Lote ubicado frente a cabañas arrecife donde se encuentra pozo de aguas subterránea.

*En el predio se identificó un pozo de captación de aguas subterráneas, que no se encuentra identificado dentro del SIGAS, ubicado en las coordenadas Origen Único Nacional N(m): 2602432.185 – E(m): 4712140.630, que abastece un tanque de agua con capacidad 20 m<sup>3</sup>. El pozo de aguas subterránea cuenta con revestimiento en tubería en PVC de tres pulgadas 3", con tubería de succión de ¾" y un equipo*

- Se pudo constatar la existencia de un pozo de aguas subterráneas ubicado en las coordenadas Origen Único Nacional N(m): 2602432.185 – E(m): 4712140.630 frente a Cabañas Arrecife en el sector Boca de la Ciénaga, jurisdicción del municipio de Coveñas, el cual se encuentra activo y operando. Fue reportado en el informe de visita N° 022 de 2022 del Expediente de infracción No. 379 de 31 de julio de 2019, de CARSUCRE.

- El aprovechamiento del recurso hídrico del pozo ubicado frente a cabañas Arrecife en el sector Boca de la Ciénaga, jurisdicción del municipio de Coveñas, se está realizando sin ningún tipo de permiso o autorización por parte de CARSUCRE, por lo tanto, se está incumpliendo con lo establecido en el artículo 2.2.3.2.5.3 del decreto único reglamentario No. 1076 de 2015.

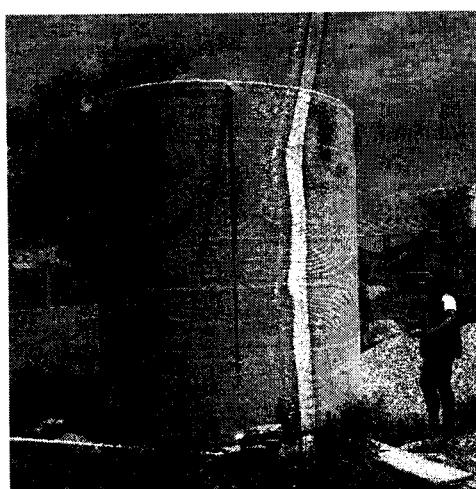
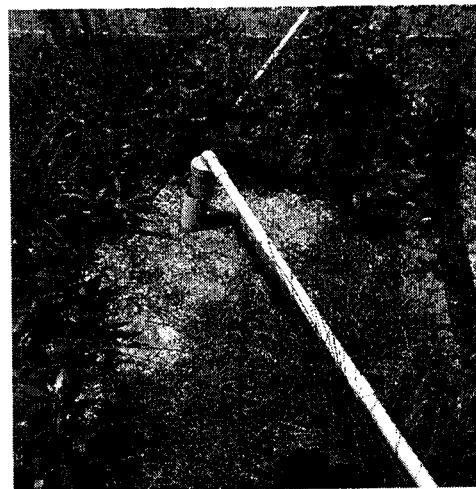
de bombeo, que se activa cuando se va abastecer el tanque, el equipo de bombeo es de  $\frac{1}{2}$  hp caballos de fuerza.

Figura 6 y 7. Tanque de almacenamiento de agua dentro del predio.

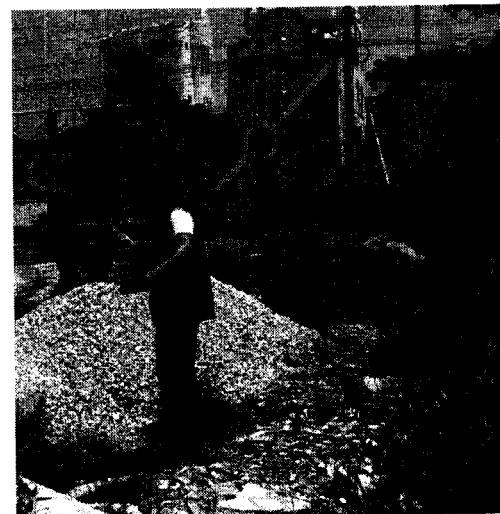
En el predio se identificaron renuevos de mangle zaragoza (*Conocarpus erectus*), sin embargo, al momento de la visita, no se identificó tala de especies vegetales, cabe señalar que el predio se encuentra en un área o zona inundable, el cual limita en la parte posterior con áreas del sistema manglarico, posiblemente cercano al área APL DRMI – Ciénaga de la Caimanera.

Figura 8 y 9. Renuevos de mangle zaragoza (*Conocarpus erectus*) en la zona posterior del predio.

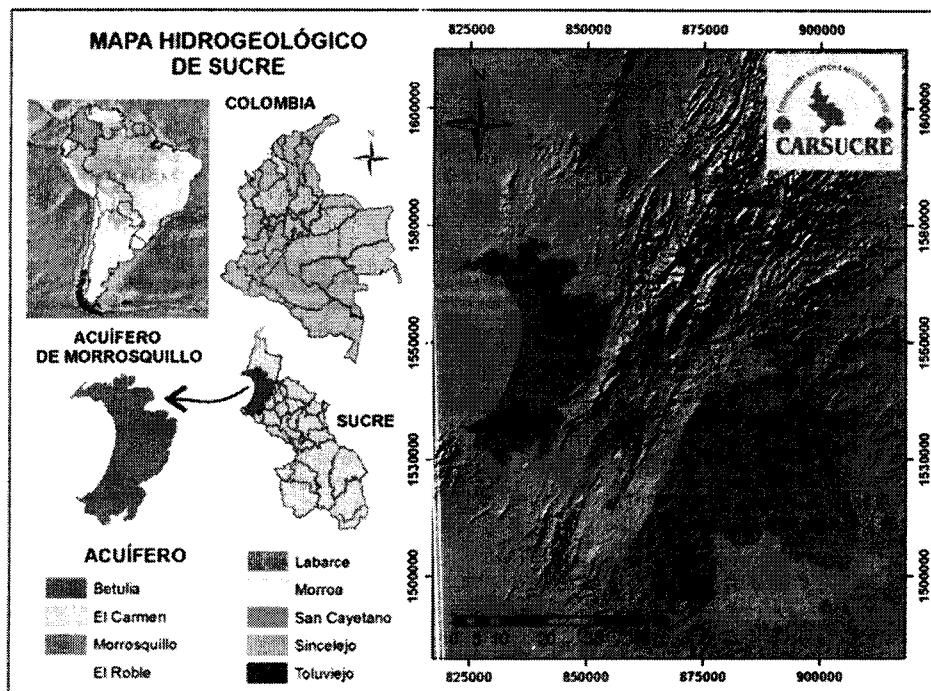
**Localización:** El acuífero Morrosquillo se encuentra localizado al noroeste del departamento de Sucre (Figura 10), en la llanura costera del Golfo de Morrosquillo, hidrogeológicamente corresponde a una unidad geológicamente conformada por depósitos de origen fluvial y marino-fluvial. De este acuífero se abastecen los acueductos de los Municipios de Coveñas, San Onofre, San Antonio de Palmito, Santiago de Tolú y San José de Toluviéjo, muchas comunidades rurales y empresas y personas particulares. Tiene un área aproximada de 700 km<sup>2</sup>, ubicada dentro de las coordenadas geográficas Y1=1'523418, Y2=1'572.712, X1=821.289, y X2=855.593.

Figura 10. Mapa hidrogeológico de Sucre

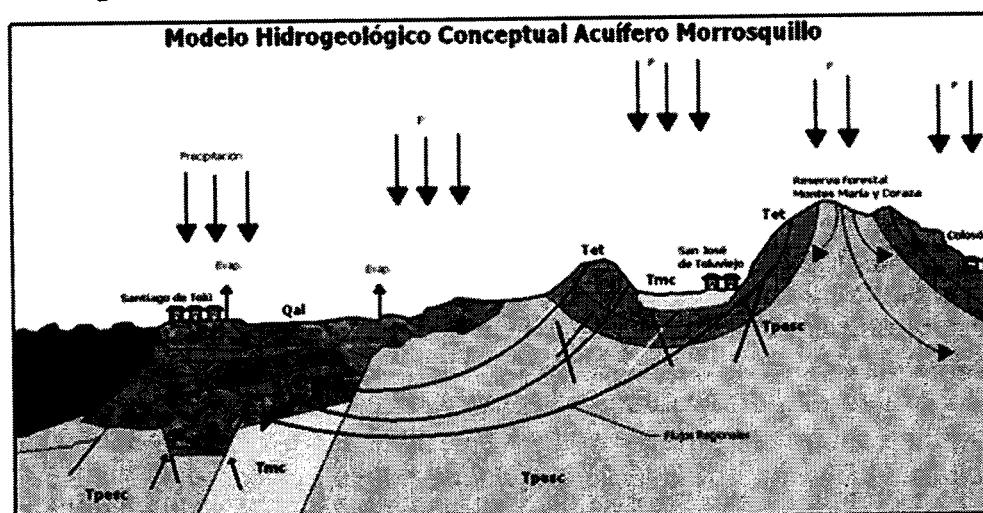
La calidad del agua puede considerarse de aceptable a regular según el análisis organoléptico, realizado en el proyecto RECOPILACIÓN Y ORGANIZACIÓN DE LA INFORMACIÓN HIDROLÓGICA DEL ACUÍFERO MORROSQUILLO (SUCRE). ZONA LITORAL SUR DE SANTIAGO DE TOLÚ - COVEÑAS, el cual fue producto del convenio interadministrativo de la UNIVERSIDAD DE SUCRE y CARSUCRE. Es importante anotar que según Instituto de Hidrología, Meteorología y Estudios Ambientales - IDEAM, esta no es una zona potencial de recarga, lo que le da viabilidad al proyecto, CARSUCRE, (2011).

**Figura 11. Modelo hidrogeológico conceptual del acuífero Morrosquillo**

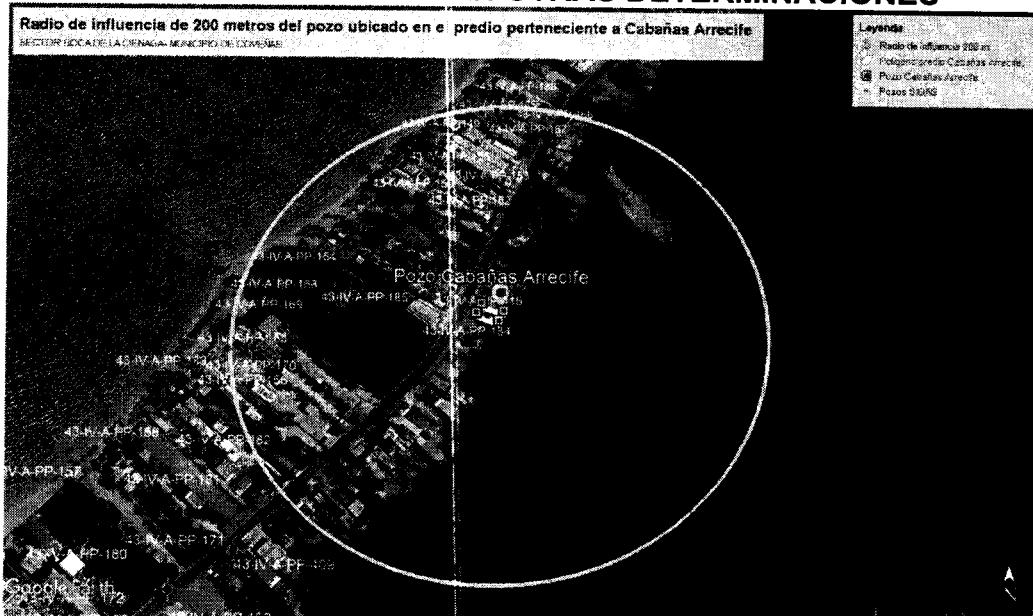
Considerando que una de las principales problemáticas que se generan en el acuífero Morrosquillo es la gran densidad o concentración de pozos, se desarrolló un análisis a través de la herramienta Google Earth Pro, en el cual se tomó como punto de referencia el pozo identificado en el SIGAS con el código 43-IV-A-PP-211, desde el cual se proyectó un radio de influencia de 200 metros, evidenciando en esta zona la presencia de 16 captaciones de los pozos identificados en el SIGAS con los códigos 43-IV-A-PP-187, 43-IV-A-PP-149, 43-IV-A-PP-151, 43-IV-A-PP-186, 43-IV-A-PP-153, 43-IV-A-PP-150, 43-IV-A-PP-152, 43-IV-A-PP-154, 43-IV-A-PP-167, 43-IV-A-PP-415, 43-IV-A-PP-185, 43-IV-A-PP-184, 43-IV-A-PP-168, 43-IV-A-PP-169, 43-IV-A-PP-155, 43-IV-A-PP-156.

**Figura 12.** Radio de influencia de 200 m del pozo ubicado frente a las cabañas Arrecife, sector Boca de la Ciénaga, Municipio de Coveñas.
