310.53
EXP N°007 DE 09 DE OCTUBRE DE 2006
PLAN DE MANEJO AMBIENTAL - PMA

AUTO No.

CORPORACIÓN AUTÓNOMA REGIONAL DE SUCRE-CARSUCRE.
SECRETARÍA GENERAL. Sincelejo,

"DESARROLLO DE LA VISITA"

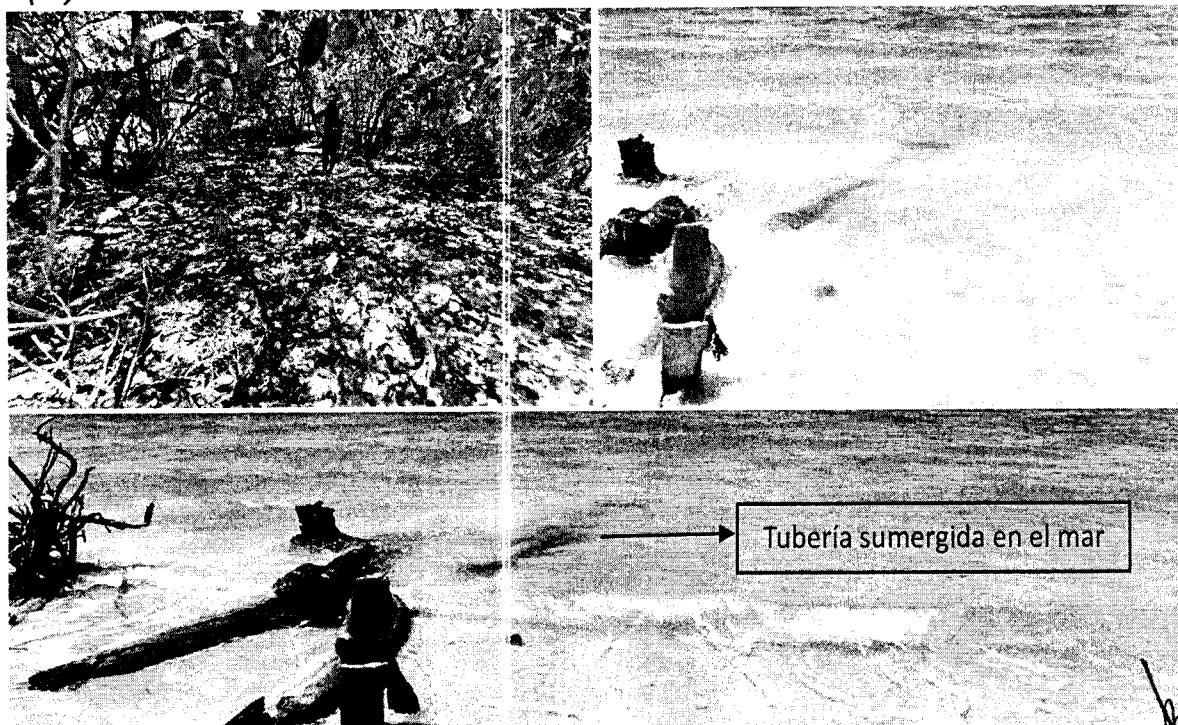
Además, se evidenció una línea de succión de aproximadamente 50 m, que conecta la Piscina No.1 con el agua de mar a través de una tubería de hierro de aproximadamente 6 pulgadas, la cual se encuentra sumergida dentro del mar específicamente en las coordenadas de origen nacional N(m):2644151.636 - E(m):4712713.588.

Figura 6, 7 y 8. Línea de succión y tubería de hierro que conecta la Piscina No.1 con el agua de mar en Finca Altamira

3. Se evidenció una línea de succión de aproximadamente 50 m, la cual conecta una de las piscinas que anteriormente se utilizaba para cría de sábalo con el agua de mar a través de una tubería de hierro de aproximadamente 6 pulgadas, la cual se encuentra sumergida dentro del mar específicamente en las coordenadas de origen nacional **N(m):2644151.636 - E(m):4712713.588**.

PRIMERO: REQUERIR a la señora CARMEN RODRIGUEZ DE SILGADO identificada con la Cédula de Ciudadanía N°23.117.075, para que **DENTRO DEL TERMINO DE CUATRO (4) MESES** realice el desmantelamiento de las piscinas que en su momento fueron creadas para las actividades piscícolas del proyecto "Criadero Altamira", así como la tubería de hierro que conecta la Piscinas N°1 con el agua de mar en Finca Altamira y la estructura de concreto tipo compuerta utilizada para recambio de agua de las piscinas, en las coordenadas:

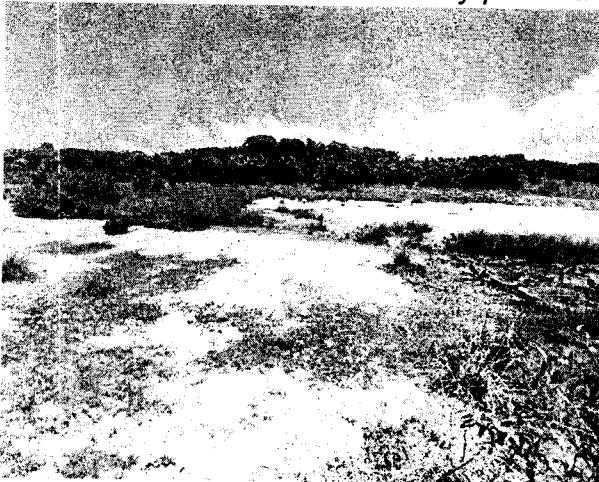
Adicional a las dos (2) piscinas descritas anteriormente, se evidenciaron otras dos (2) piscinas o estanques de aproximadamente 1 ha cada una, sin presencia de agua. En conversaciones con el administrador de la Finca Altamira, relata que hace muchos años se desarrollaron estas piscinas para la **"Siembra, Cría, Levante y Engorde de Camarón"**, pero que dejaron de funcionar debido a que un aumento en las precipitaciones excedió la capacidad de agua en las piscinas, generando desbordamiento de las mismas y pérdida de los cultivos de camarón.

Figura 9 y 10. Piscinas presuntamente utilizadas "Criadero Altamira"

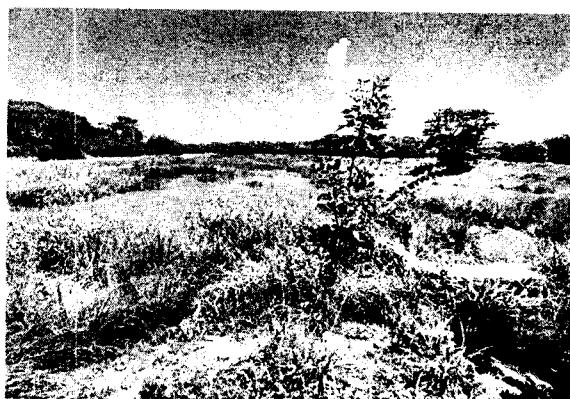
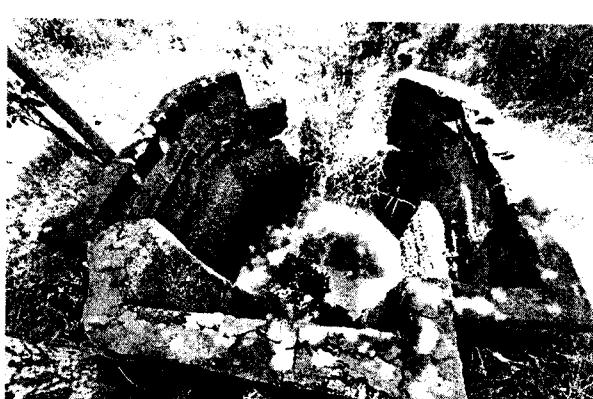
Se logró evidenciar que una de las piscinas que presuntamente se utilizó para cultivo de camarones presenta una lámina de agua producto de las precipitaciones con vegetación tipo herbácea. En el extremo sur de esta piscina, específicamente en las coordenadas **N(m):2643924.672 - E(m):4712773.996** se observó una estructura en concreto tipo compuerta en avanzado estado de deterioro, la cual se utilizaba para el recambio de agua durante el proceso de siembra y cría de camarones.

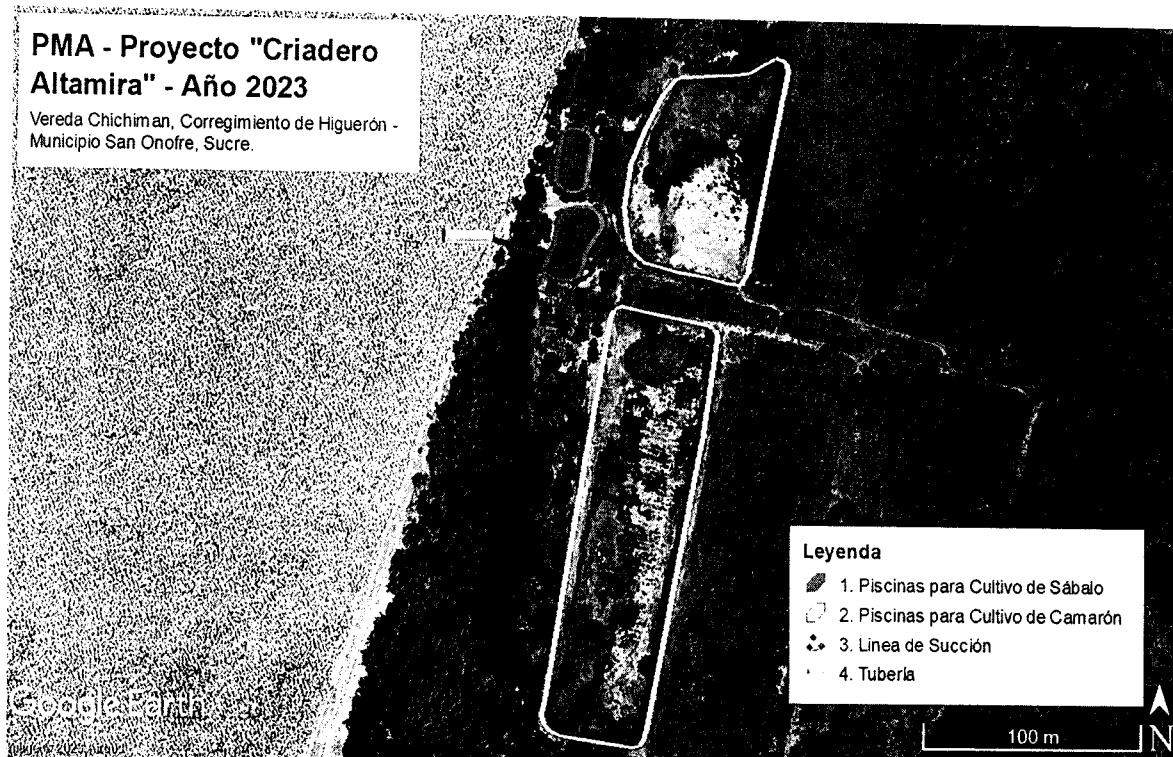
Durante el desarrollo de la visita no se evidenció estructura o caseta de vigilancia, pero se identificaron cuatro (4) piscinas o estanques (Figura 18) con las siguientes dimensiones aproximadas:

- Dos (2) piscinas para cultivo de sábalo de 370 m² y 450 m² aproximadamente, ambas con presencia de agua.
- Dos (2) piscinas para cultivo de Camarón de 1 ha aproximadamente, sin presencia de agua.

Figura 17. Proyecto: “Criadero Altamira” – Año 2023 ubicado en Finca Altamira, vereda Chichiman, corregimiento de Higuerón, municipio de San Onofre
Fuente: Google Earth Pro – 2023
