**"POR MEDIO DEL CUAL SE INICIA PROCEDIMIENTO SANCIONATORIO AMBIENTAL Y SE TOMAN OTRAS DETERMINACIONES"**

Que, en atención a la queja telefónica realizada por la Policía Nacional, la Subdirección de Gestión Ambiental, practicó visita en el predio ubicado en la vía Vereda Algarrobo – bellavista, Municipio de Coveñas, Sucre, y rindió el informe de visita N°039-2024, el cual da cuenta de lo siguiente:

**"(...) DESARROLLO DE LA VISITA**

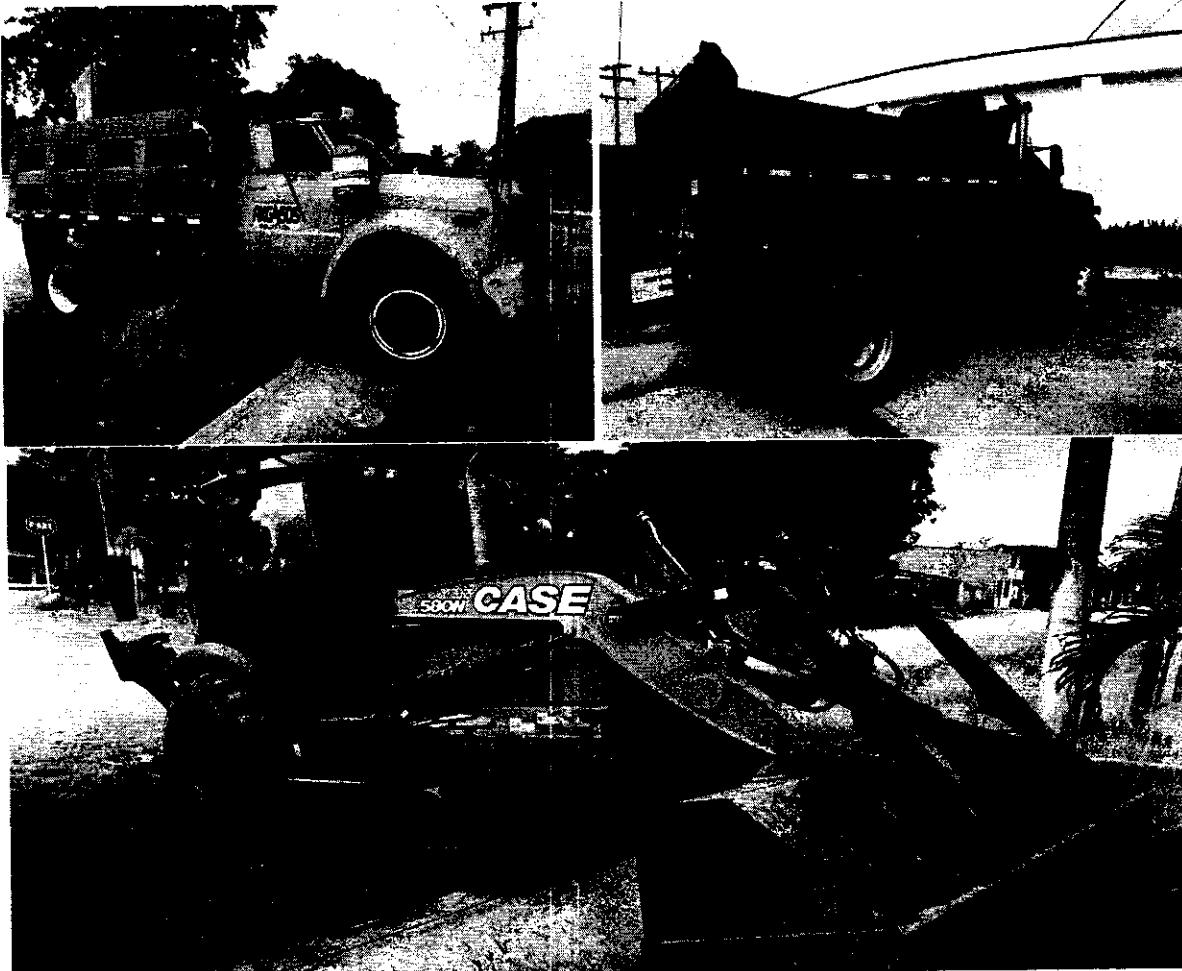
**Figura 11, 12 y 13. Maquinaria incautada en flagrancia por funcionarios de la Policía Nacional durante actividades de extracción de material pétreo.**

*Miembros del cuadrante de la Estación de Policía del municipio de Coveñas identificaron un predio ubicado en la vía que comunica la vereda Algarrobo con Bellavista, municipio de Coveñas, donde se desarrollaban actividades de explotación minera, específicamente extracción de material pétreo, sin estar amparadas por título minero y Licencia Ambiental. Es así, como los funcionarios procedieron a incautar en flagrancia la maquinaria utilizada, correspondiente a una (1) retroexcavadora marca CASE y dos (2) volquetas sencillas de 7m<sup>3</sup>, además en el lugar de los hechos se identificaron las siguientes personas :*
