0581 - - - -  
AUTO No. 20 JUN 2024

**"POR MEDIO DEL CUAL SE INICIA PROCEDIMIENTO SANCIONATORIO AMBIENTAL Y SE TOMAN OTRAS DETERMINACIONES"**

Que la Subdirección de Asuntos Marinos y Costeros, practicó visita el día 19 de septiembre de 2023 y rindió el informe N°156, del cual se extrae lo siguiente:

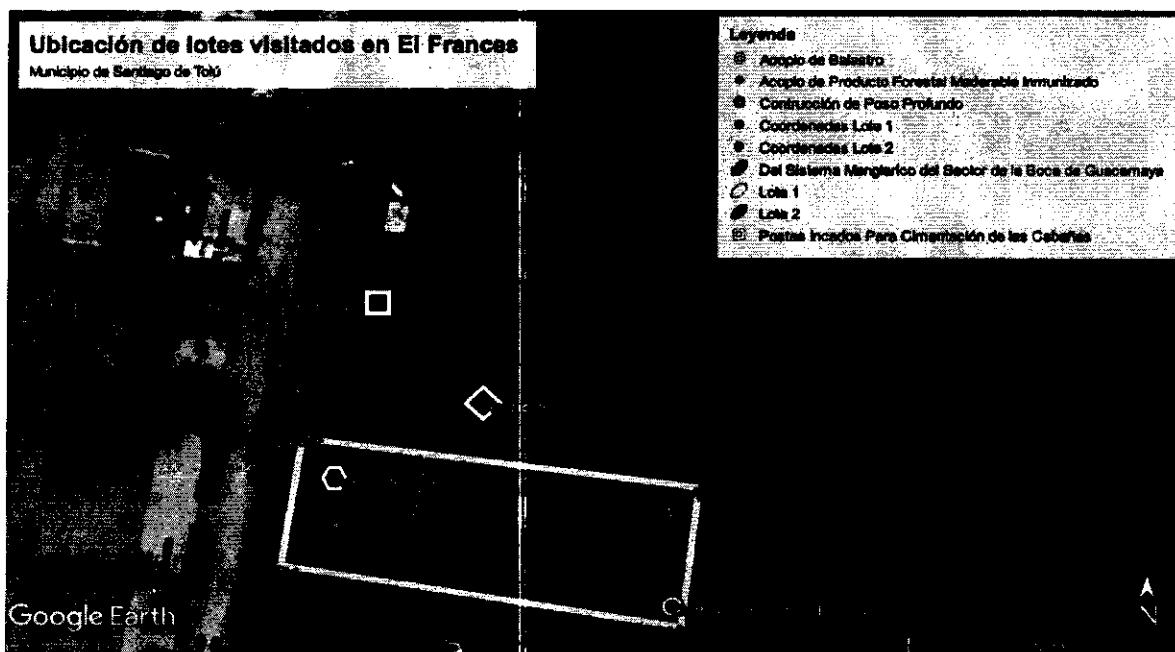
*En campo se georreferenció la ruta del área afectada como se muestra en la Tabla 1, la cual sirvió de insumo para su delimitación utilizando la herramienta Google Earth Pro-2023 como se ilustra en la Figura 1.*

**Figura 1. Localización del área correspondiente correspondientes a 2 lotes ubicados en el Sector El Francés – municipio de Santiago de Tolú.**

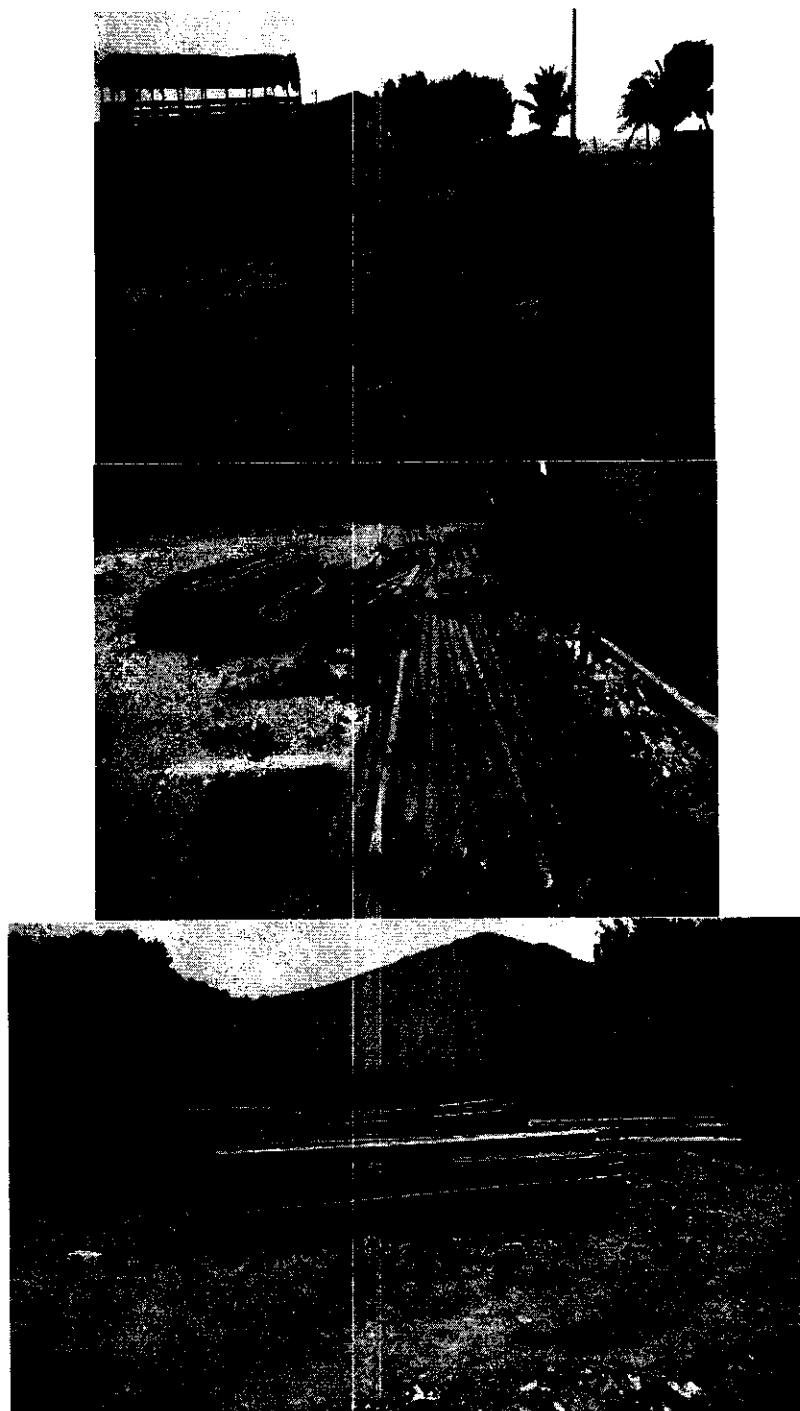
*Al momento de la visita, se presenció el descargue de producto forestal madera inmunizado, correspondientes a postes, tablillas, largueros y varetas, los cuales fueron acopiados a un lado del predio, más exactamente en las coordenadas N: 9°34'11.2"; W: 75°34'21.5" (Ver Figuras 18,19,20). En el lugar nos atendió la persona encargada de transportar la madera señor Gilmar Noguera Rosero, identificado con Nit: 14.608.942 – 2 y numero de celular 3178231023, el cual*

manifestó que traería 30 toneladas de manera inmunizada y suministró la factura electrónica de venta y copia de la licencia de Construcción expedida por el municipio de Santiago de Tolú.

**Figura 18,19,20. Descargue de producto forestal madera inmunizado, correspondientes a postes, tablillas, largueros y varetas - Sector El Francés – Municipio de Santiago de Tolú**

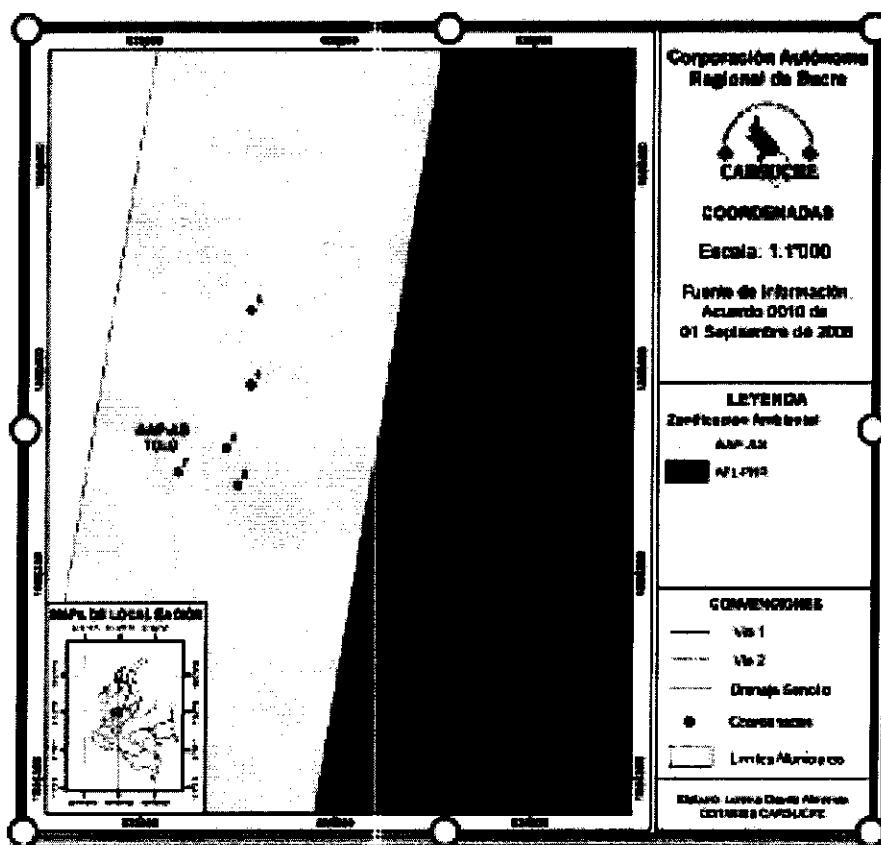
Según el oficio N° 05474 de 6 de octubre de 2023 – Subdirección de Planeación de CARSUCRE, el acuerdo N°010 de septiembre 01 de 2018 del Consejo Directivo de la Corporación Autónoma Regional de Sucre-CARSUCRE, por el cual se declara "el Parque Regional Natural del Sistema Manglarico del sector la Boca Guacamaya, municipio de Santiago de Tolú, departamento de Sucre" y según la resolución N°1225 de 2019 "Por medio de la cual se fijan las determinantes Ambientales para el Ordenamiento Territorial de los Municipios del área de jurisdicción de CARSUCRE", se verifica que gran parte de la zona intervenida, se encuentra dentro del **Área Prioritaria para la Conservación - AAP y en Área de Protección legal – APL (Tabla 2)-(Figura 21)**, en el municipio de Santiago de Tolú, más exactamente en el Francés, donde se puede evidenciar que la vegetación de tipo manglar, ha sufrido modificaciones por procesos de talas parciales de mangle, adecuación para invasión y loteo. Estas acciones antropogenicas han fraccionado y degradado el bosque de manglar; reduciendo sus coberturas a través de bloqueos, aterramientos y construcción, actividades que se han venido presentando recurrentemente en la zona, lo cual favorece a la reducción paulatina del relicito boscoso, estos procesos invasivos a futuro podrían degradar aún más este ecosistema estratégico debido la acumulación de residuos, vertimientos y actividades de relleno, que consecuentemente cambian el uso del suelo y sus características naturales.

**Figura 21.** Área Prioritaria para la Conservación - AAP y en Área de Protección legal – APL.

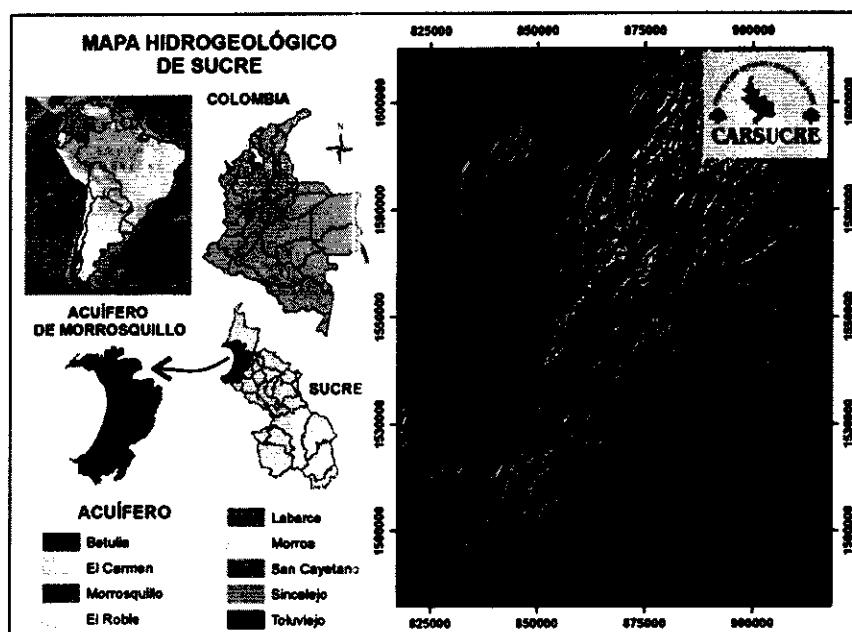
**Localización:** El acuífero Morrosquillo se encuentra localizado al noroeste del departamento de Sucre (**Figura 22**), en la llanura costera del Golfo de Morrosquillo, hidrogeológicamente corresponde a una unidad geológicamente conformada por depósitos de origen fluvial y marino-fluvial. De este acuífero se abastecen los acueductos de los Municipios de Coveñas, San Onofre, San Antonio de Palmito, Santiago de Tolú y San José de Toluviejo, muchas comunidades rurales y empresas y personas particulares. Tiene un área aproximada de 700 km<sup>2</sup>, ubicada dentro de las coordenadas geográficas Y1=1'523418, Y2=1'572.712, X1=821.289 y X2=855.593.

**Figura 22.** Mapa hidrogeológico de Sucre  
Fuente: CARSUCRE, (2011).

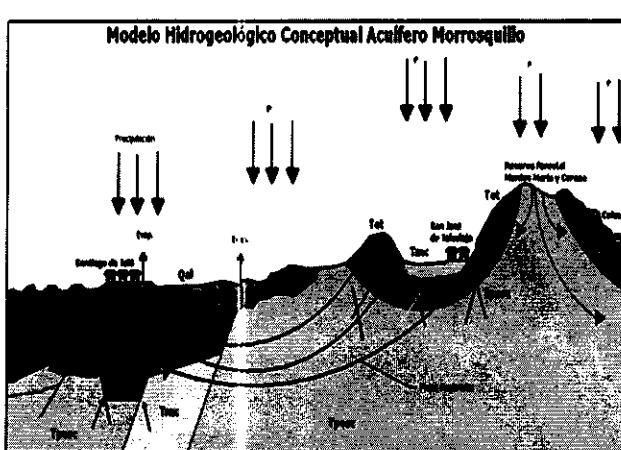
La calidad del agua puede considerarse de aceptable a regular según el análisis organoléptico, realizado en el proyecto RECOPILACIÓN Y ORGANIZACIÓN DE LA INFORMACIÓN HIDROLÓGICA DEL ACUÍFERO MORROSQUILLO (SUCRE). ZONA LITORAL SUR DE SANTIAGO DE TOLÚ - COVEÑAS, el cual fue producto del convenio interadministrativo de la UNIVERSIDAD DE SUCRE y CARSUCRE. Es importante anotar que según Instituto de Hidrología, Meteorología y Estudios Ambientales - IDEAM, esta no es una zona potencial de recarga, lo que le da viabilidad al proyecto, CARSUCRE, (2011). Ver Figura 23.

**Figura 23.** Modelo hidrogeológico conceptual del acuífero Morrosquillo  
Fuente: CARSICRE (2011)
