AUTO N.º 0699 - - - - 12 JUL 2024

**“POR MEDIO DEL CUAL SE ORDENA EL CIERRE DE UNA INDAGACIÓN
PRELIMINAR Y EL ARCHIVO DEFINITIVO DE UN EXPEDIENTE”**

Que, por lo anterior, contratistas de la Corporación Autónoma Regional de Sucre adscritos a la Subdirección de Asuntos Marinos y Costeros, realizaron visita de inspección técnica y ocular los días 21 de marzo, 26 de abril y 05 de mayo de 2023, generándose el informe de visita No. 090-2023, en el cual se denota lo siguiente:

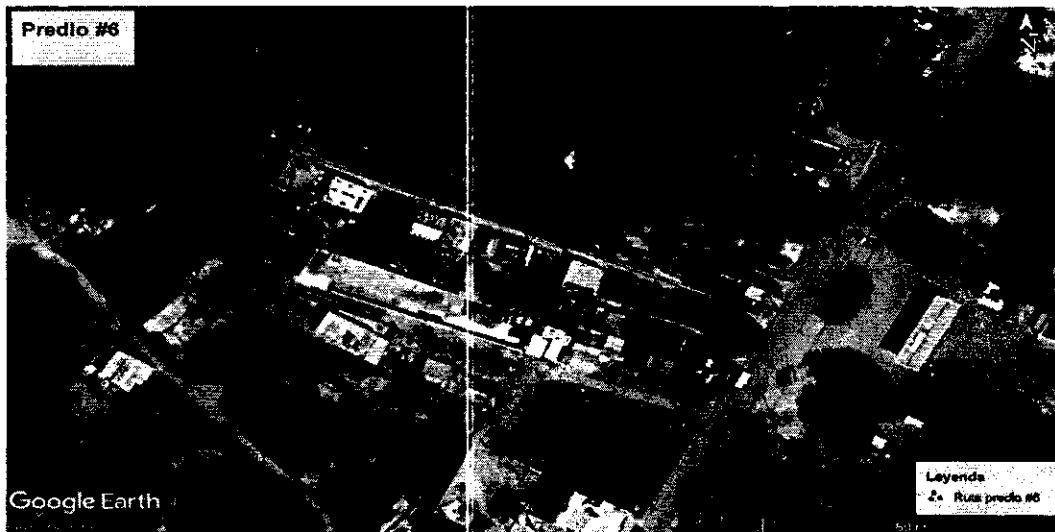
El área objeto de la visita se localiza en la vía que comunica el municipio de Santiago de Tolú con el municipio de Coveñas- Sucre. En campo se georreferenció la ruta del área intervenida como se muestra en la **Tabla 6**, la cual sirvió de insumo para su delimitación utilizando la herramienta Google Earth Pro-2023 como se ilustra en la **Figura 41**.

Figura 41. Localización del área de interés. Predio N°6 - Frente a la estación de servicio Texaco, Coveñas.
Fuente: Google Earth Pro - 2023.

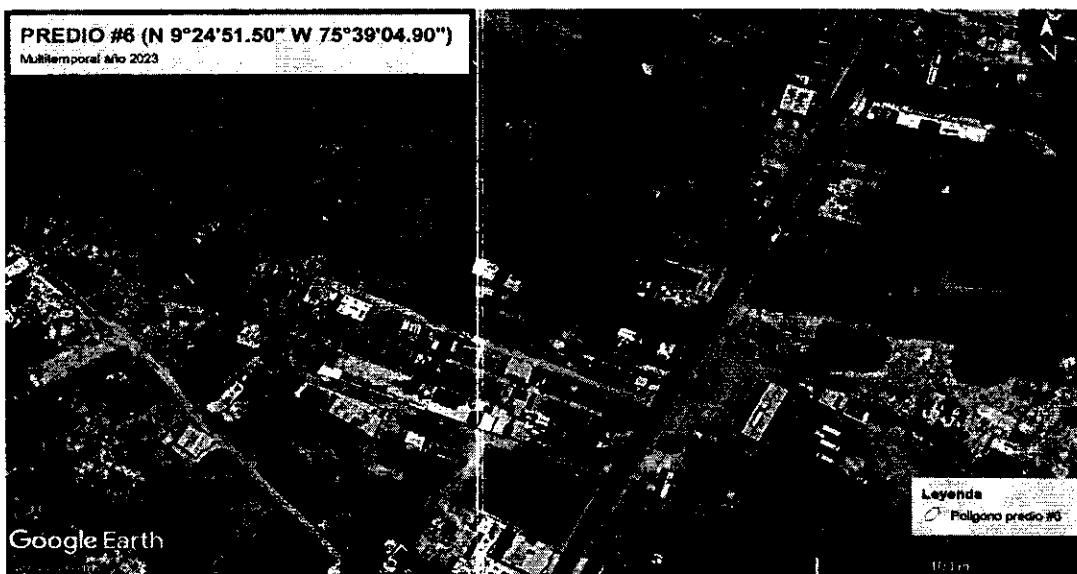
Figura 45. Localización del área de interés. Estado actual.

El lugar intervenido tiene características de suelos inundables, propios de ecosistemas de manglar, especies que se identificaron en la zona posterior del predio visitado. Si bien no se encontró una intervención sobre el ecosistema de manglar al momento de la visita, mediante análisis multitemporal utilizando la herramienta Google Earth Pro - 2023, se pudo corroborar que, si existieron afectaciones de remoción de la cobertura vegetal y elevación artificial del nivel del suelo con material seleccionado, iniciando en un periodo entre el año 2004 hasta la fecha. Estas actividades, son comunes en este tipo de áreas, ya que disponen los lotes para realizar la construcción de infraestructura dedicada al uso residencial o turístico.

Entre las prácticas que más afectan los manglares están la tala indiscriminada y la elevación artificial del nivel del suelo con material seleccionado de cantera para construcción, lo que se pudo evidenciar al inspeccionar el predio visitado. Las actividades antrópicas identificadas (Remoción de la cobertura vegetal y elevación artificial del nivel del suelo) para la construcción, afectaron significativamente las funciones biológicas y ecosistémicas del sistema de manglar.

Se logró corroborar mediante análisis multitemporal utilizando la herramienta Google Earth Pro – 2023, que se ejecutaron actividades de remoción de la cobertura vegetal (tala de manglar) y relleno con material granular seleccionado de cantera, por tanto, se está incumpliendo el Artículo No. 8 del decreto 2811 de 1974, en los literales: a, b, e, j. Adicionalmente, se encuentra infringiendo el Artículo No. 2, de la Resolución No.1602 del 21 de diciembre de 1995 "Por medio de la cual se dictan medidas para garantizar la sostenibilidad de los manglares en Colombia", expedida por el Ministerio de Ambiente.
