“POR MEDIO DEL CUAL SE INICIA PROCEDIMIENTO SANCIONATORIO AMBIENTAL Y SE TOMAN OTRAS DETERMINACIONES”

Que la Subdirección de Gestión Ambiental practicó visita el día 25 de junio de 2024 y rindió el informe de visita de inspección técnica N°0193, el cual da cuenta de lo siguiente:

“2. DESARROLLO DE LA VISITA:

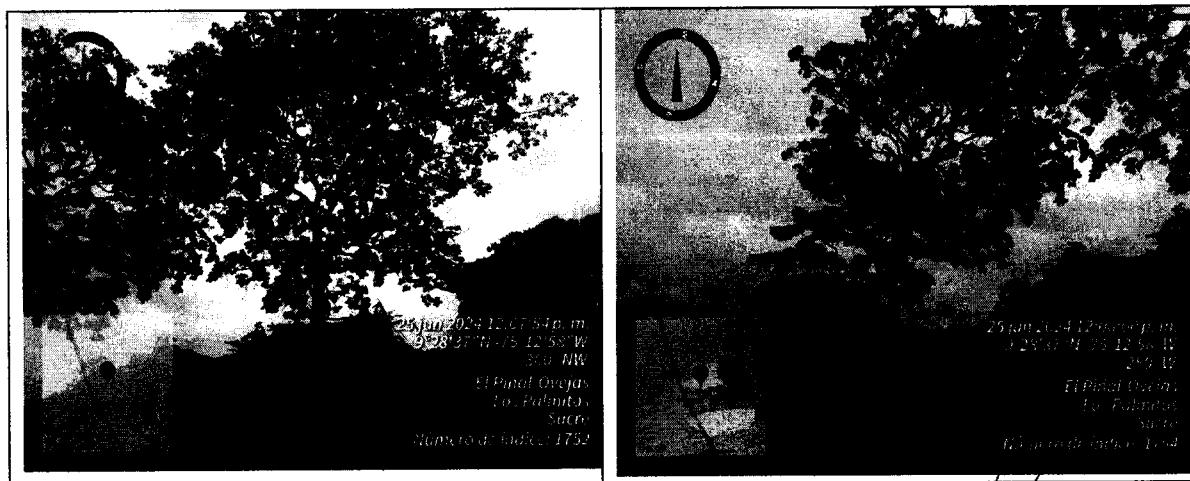
Imagen 8. Individuos arbóreos sujetos a derrumbe por las actividades de extracción
