**"POR MEDIO DEL CUAL SE INICIA PROCEDIMIENTO SANCIONATORIO
AMBIENTAL Y SE TOMAN OTRAS DETERMINACIONES"**

Que de acuerdo a lo anterior, contratistas adscritos a la Subdirección de Gestión Ambiental, realizaron visita de inspección ocular y técnica el día 20 de agosto de 2024, y rindieron el informe de visita N°0233, en los siguientes términos:

"3. DESARROLLO DE LA VISITA:

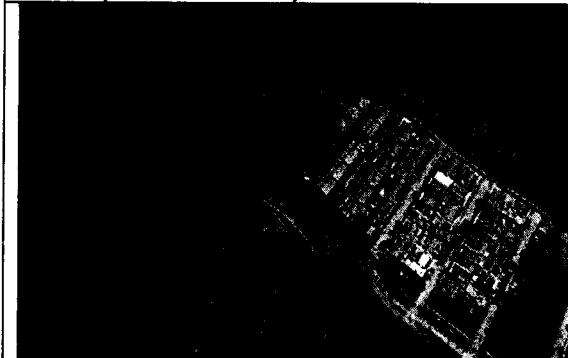
Figura 7. Análisis multitemporal año 2023 (18/Jul/2023)

Figura 8. Análisis multitemporal año 2024 (14/Feb/2024)

- *Polígono color amarillo: Intervenciones en el predio con matrícula inmobiliaria 340-121768.*
- *Polígono color rojo: Intervenciones en el predio con matrícula inmobiliaria 340-121767*

A partir de lo anterior se determina que es evidente la remoción progresiva de la cobertura vegetal con el pasar de los años en los dos predios de estudio, como consecuencia directa de las actividades de extracción de material que se llevan a cabo en estas áreas.

6.2. De acuerdo al análisis multitemporal realizado por el equipo técnico (ver figura 3,4,5,6,7 y 8 del presente informe), se determina que presuntamente las actividades de extracción de material iniciaron en los predios con matrícula inmobiliaria 340-121768 y 340-121767, propiedad de la señora Yadyra Vergara de Porras, identificada con cedula de ciudadanía 23.174.955 en el año 2019 y con ello la remoción de la cobertura vegetal, de acuerdo a las imágenes satelitales disponibles en Google Earth.

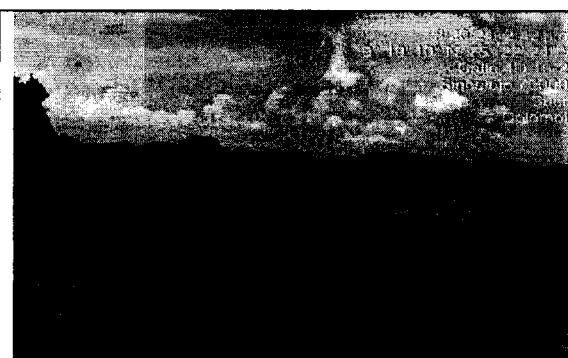
En el desarrollo de la visita de inspección técnica y ocular se evidencia conformación litológica en mayor proporción de suelo arenoso compactado (balasto) y en menor proporción franco-arcilloso; en el predio con matrícula inmobiliaria 340-121768, georreferenciado con coordenadas planas E:857641 - N: 1522591, propiedad de la señora Yadyra Vergara de Porras, identificada con cedula de ciudadanía 23.174.955, se observa el desarrollo de actividades de extracción de material con maquinaria pesada tipo bulldozer con cuchara y Ripper, así mismo se observan

Figura 9. Vista de maquinaria realizando actividades de extracción y acopio de material.

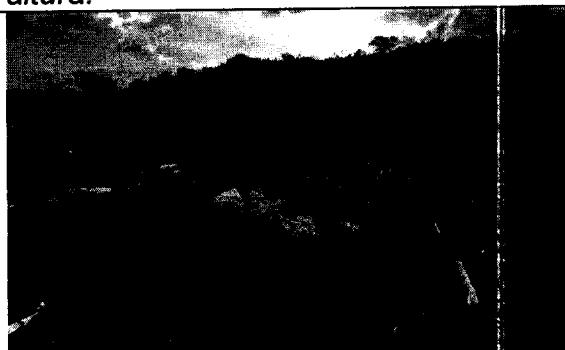
Figura 13. Acopio de residuos vegetales producto de aprovechamiento forestal.	Figura 14. Acopio de RCD

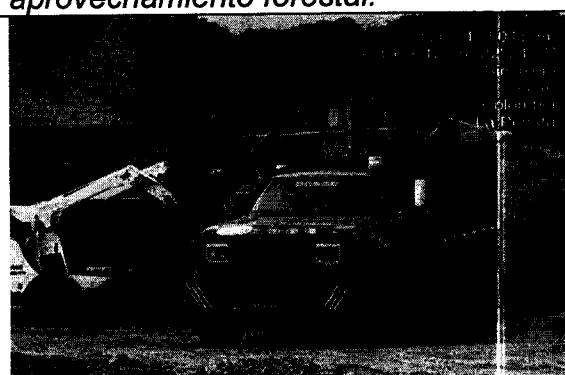
actividades de *cargue de material extraído mediante minicargador a vehículo tipo volqueta con placas OLJ-197 de Medellín, posteriormente se observa la salida de la misma cargada de material fuera del predio. Es de anotar que al momento de la visita no se aportó documentación referente al sitio de disposición final de este material extraído.*

Figura 15. Vista de actividades de cague de material a volqueta	Figura 16. Salida del predio de volqueta cargada de material
