310.28
EXP. N.º 012 DE 28 DE ENERO DE 2025
INFRACCIÓN

AUTO No.

"POR MEDIO DEL CUAL SE INICIA PROCEDIMIENTO SANCIONATORIO AMBIENTAL Y SE TOMAN OTRAS DETERMINACIONES"

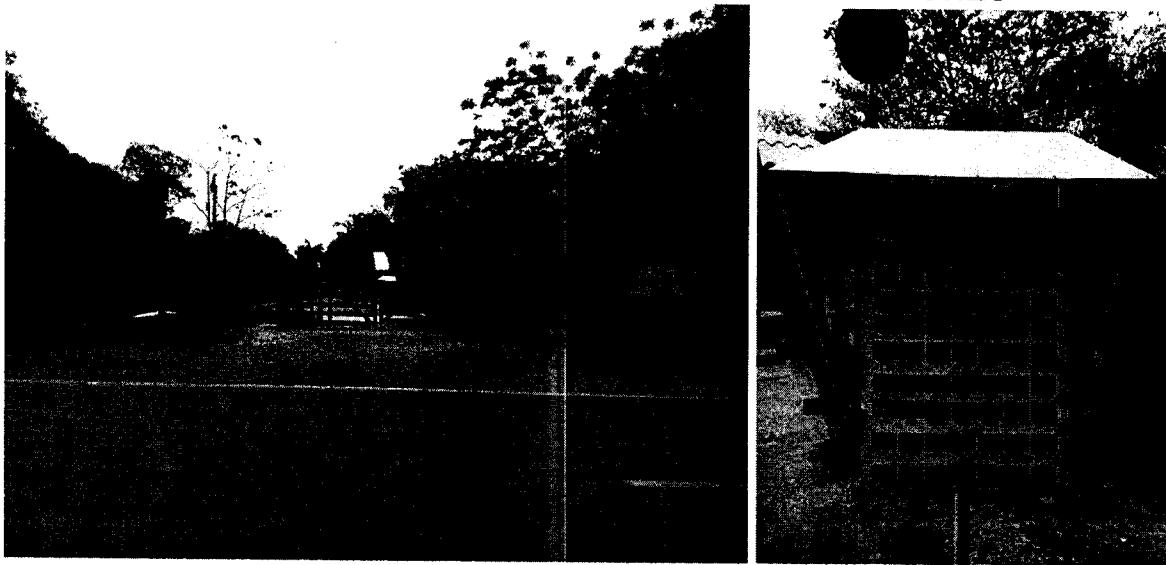
Figura 2 y 3: Empresa Océanos S.A

La visita fue atendida por la señora **YAMILIS CATAÑO VERGARA** (Gerente de la empresa Oceanos S.A), quien manifestó que la empresa continúa realizando actividades de larvicultura para el desarrollo de las actividades de producción de nauplios y larvas de camarón blanco *Litopenaeus vannamei* y cuenta con una infraestructura compuesta por tanques para la maduración y larvicultura, reservorios, biofiltros, caseta de bombeo, sala de microalgas interno, tanques de microalgas exteriores, salas de artemia, oficinas de control de calidad, área de microbiología, salas de maduración, salas de desove y eclosión, cuarto frío (cava), tanque de cuarentena, caseta de residuos convencionales y peligrosos, comedor, taller de mantenimiento, bodega de almacenamiento de insumos baños y duchas.

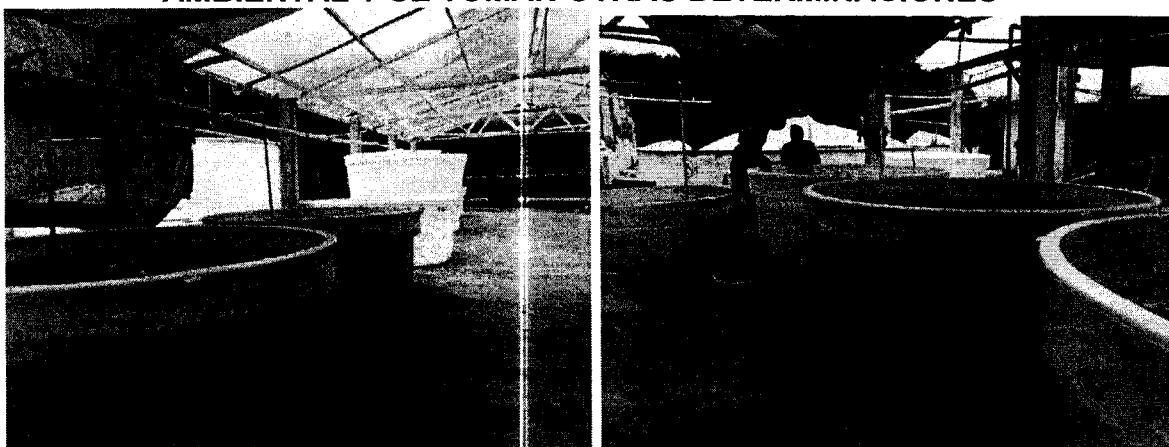
Figura 4 y 5: Laboratorio 1 empresa Océanos S.A

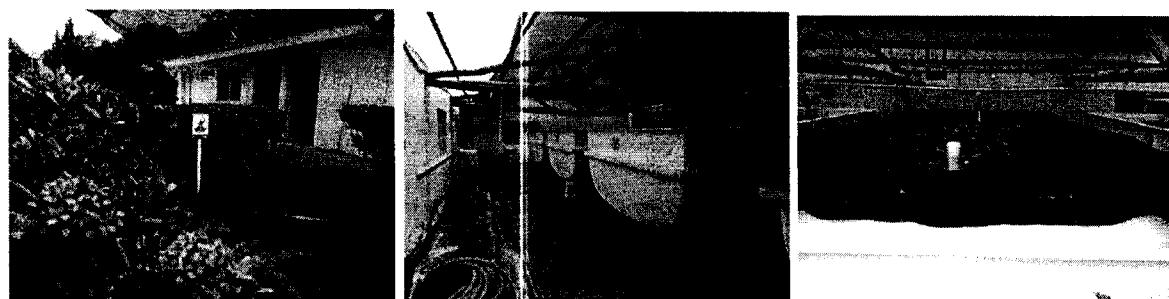
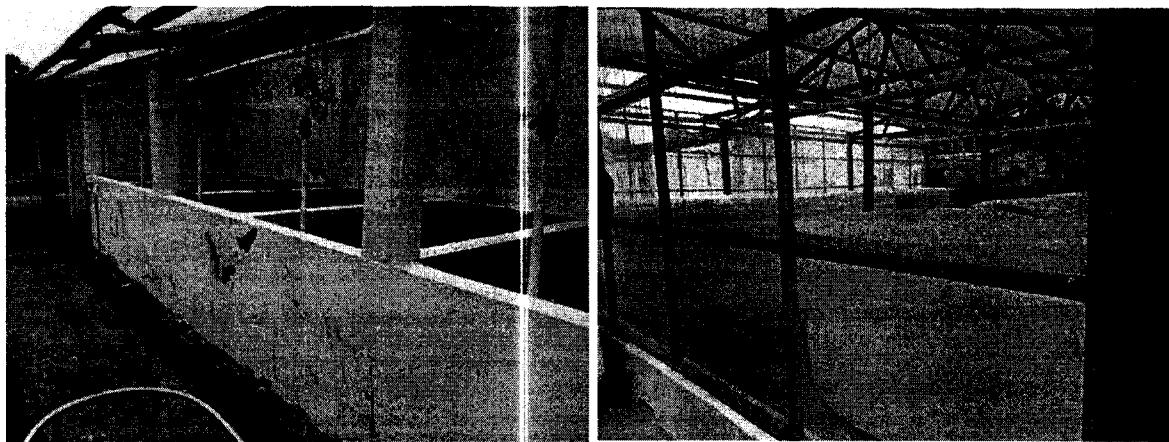
Laboratorio 2. Tiene una capacidad instalada de 300 toneladas y está conformado por cuatro reservorios de 120 toneladas, cuatro salas cerradas para la producción de postlarvas; las cuales están distribuidas de la siguiente manera:

- Tres salas, cada una conformada por seis tanques con capacidad de 10 toneladas
- Una sala con seis tanques de 20 toneladas
- 28 albercas para algas exteriores de dos toneladas

Figura 6, 7, 8, 9 Y 10: Laboratorio 2 empresa Océanos S.A

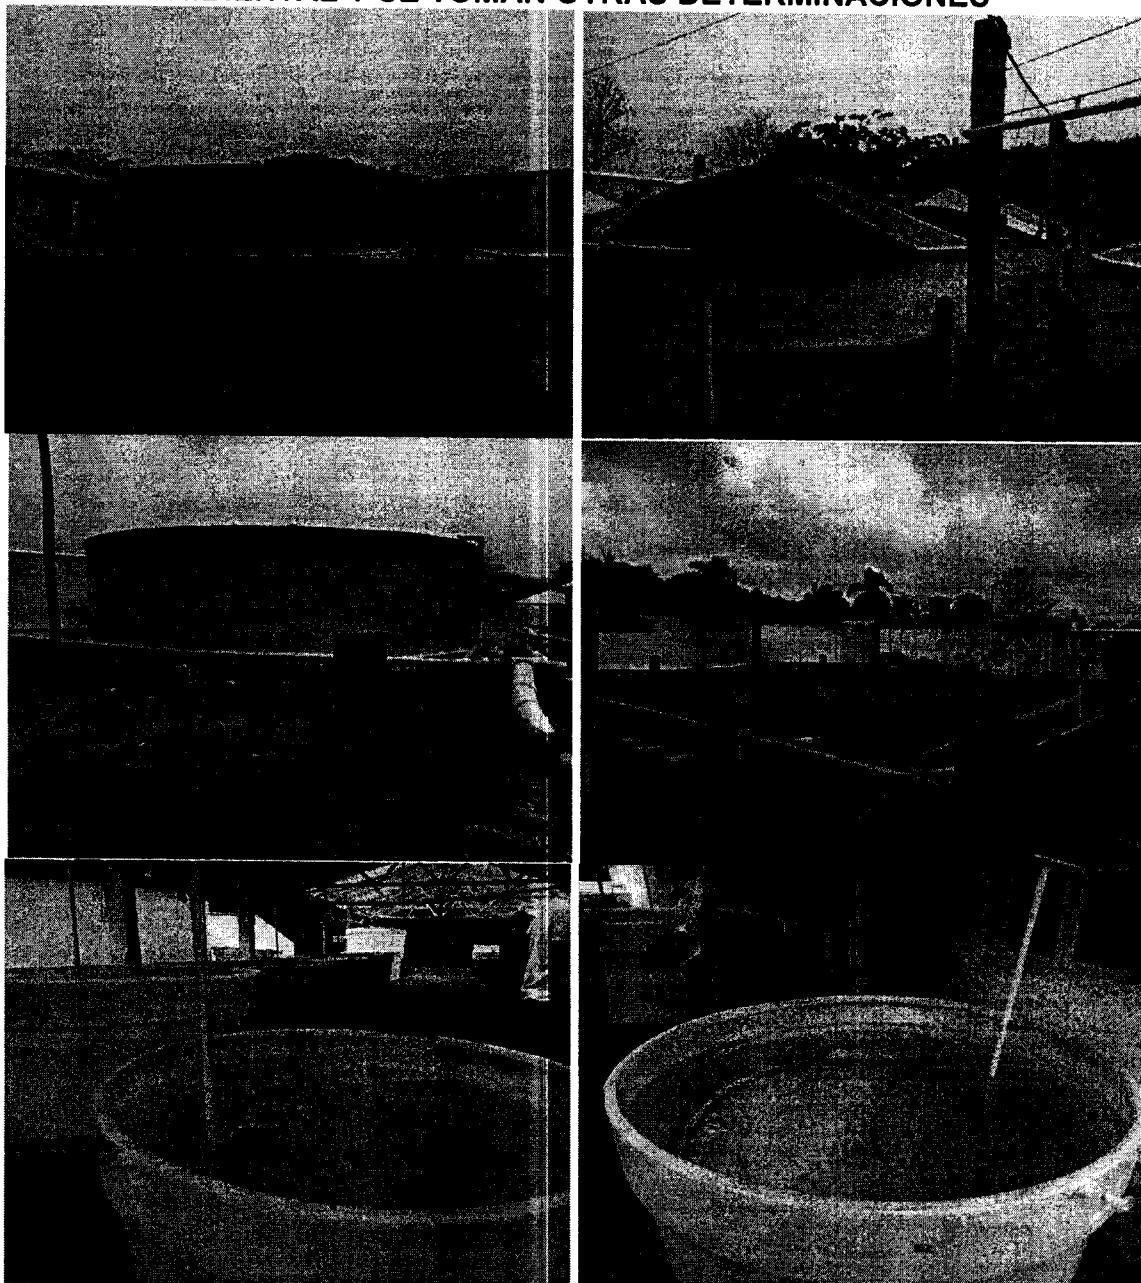
Laboratorio 3. Consta de una capacidad instalada de 650 toneladas y está conformado por seis reservorios de 160 toneladas, once tanques de 40 toneladas, una sala cerrada para manejo de cepas de microalgas una sala cerrada para el manejo de microalgas internas y doce tanques para el manejo de algas exteriores de cuatro toneladas.

Figura: 11, 12, 13, 14, 15 Y 16: Laboratorio 3 empresa Océanos S.A

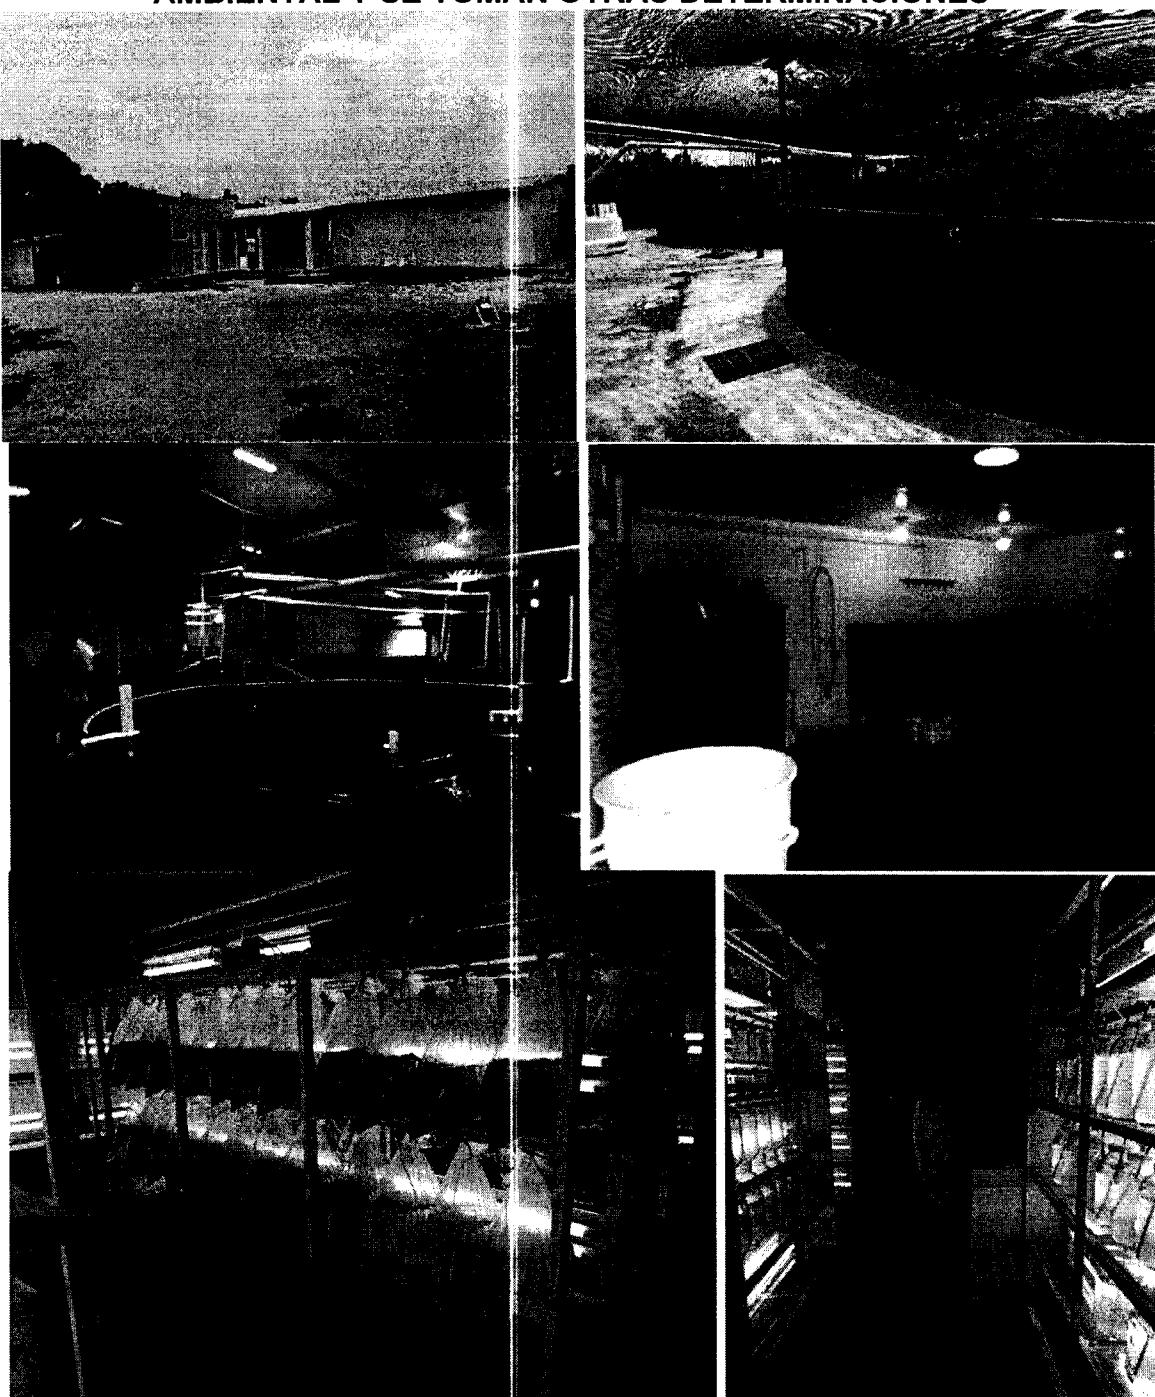
Se evidenció un área de maduración donde se lleva a cabo la reproducción del nauplio (Primer estadio larval del camarón). Para el desove y eclosión se cuenta con dos salas, cada una con 22 tanques de 300 litros, además de tres reservorios de 140 toneladas para el almacenamiento de agua y 8 salas de maduración.

Figura: 17, 18, 19, 20, 21 y 22: Área de maduración donde se lleva a cabo la reproducción del nauplio - empresa Océanos S.A

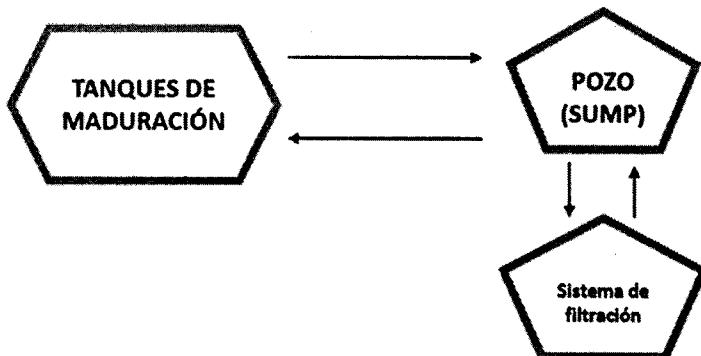
Figura 27. Imagen de los componentes del sistema de recirculación.

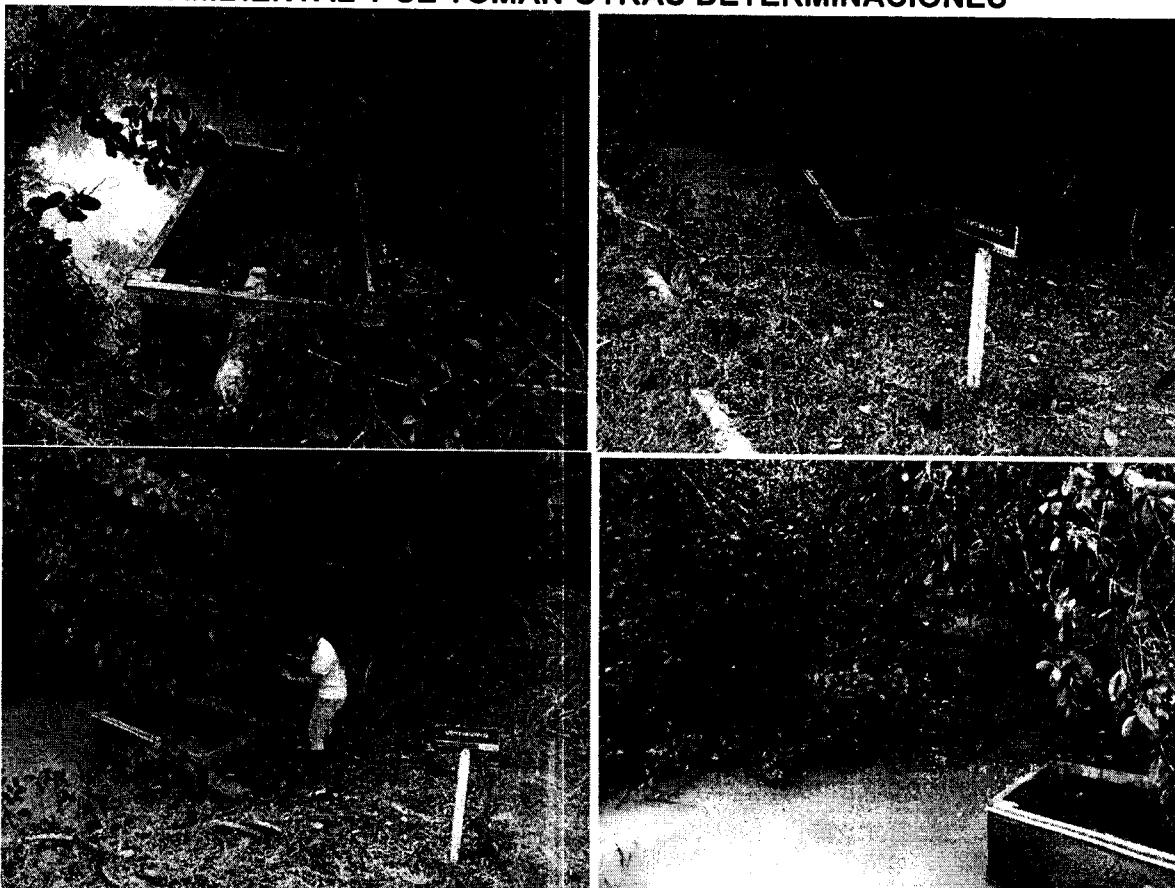
Figura 28, 29, 30 y 31: Punto de vertimiento en el área.

Océanos S.A realiza la caracterización fisicoquímica del vertimiento dirigido al manglar, a través del laboratorio de la universidad de Córdoba (se anexa certificado) y mensualmente de forma directa por la misma empresa.

- 2.2. Tramitar el **PERMISO DE VERTIMIENTOS** ante esta autoridad ambiental, de conformidad con el Art. 2.2.3.3.5.2 del Decreto 1076 de 2015 y el Decreto 050 de 2018, toda vez que se están generando vertimientos de aguas residuales domésticas (ARD) procedentes del uso baterías sanitarias; las cuales son dirigidas hacia tanques de absorción con infiltración al suelo (cuatro puntos) y además, vertimientos de aguas residuales no domésticas (ArnD) producto de las limpiezas de vaciado de tanques utilizados en larvicultura (dos puntos) que son evacuadas hacia un registro con descarga al manglar.

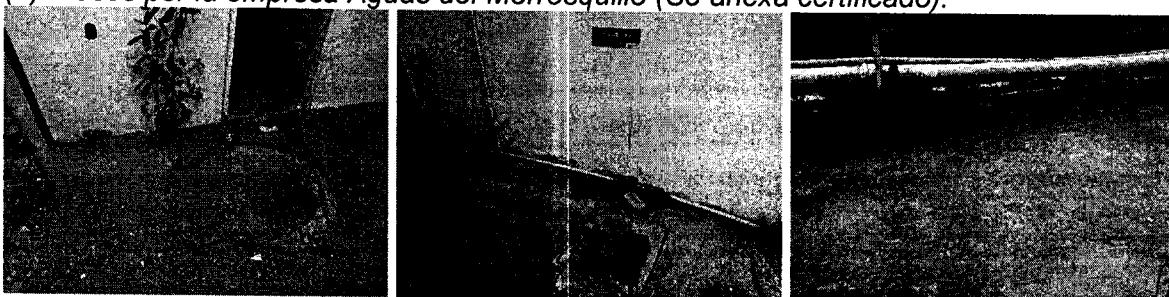
Para el desarrollo de los procesos la empresa Océanos S.A cuenta con tres laboratorios utilizados para larvicultura y un área de maduración, teniendo así una batería sanitaria por cada laboratorio en total la empresa cuenta con cinco (5) pozas sépticas o tanques de absorción con infiltración al suelo con infraestructura en buen estado, sin rebose ni emanación de olores desagradables, a los cuales se les realiza mantenimiento cada seis (6) meses por la empresa Aguas del Morrosquillo (Se anexa certificado).

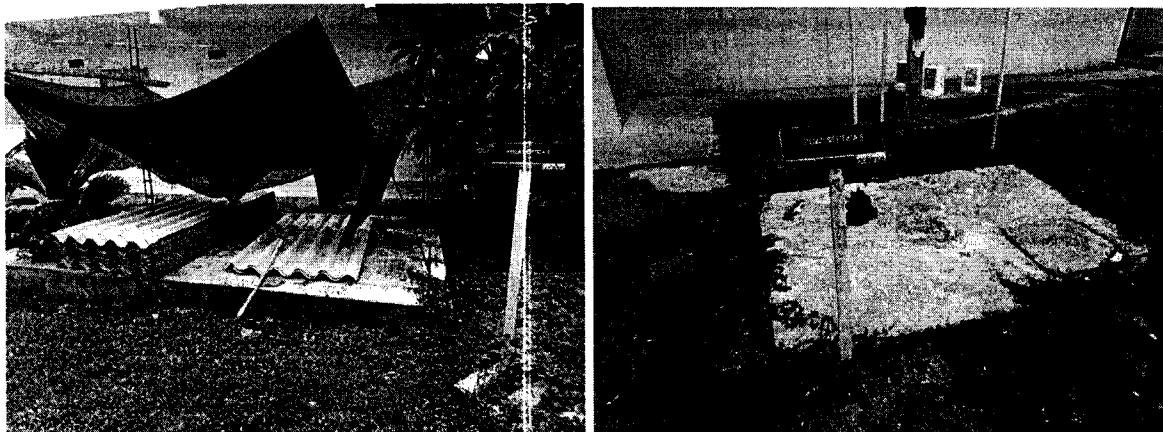
4. Los sistemas de saneamiento básico (tanques de absorción) con infiltración al suelo, se evidenciaron con infraestructura en buen estado, sin rebose, ni emanación de olores desagradables que prueban el cumplimiento del artículo 4.7 de la resolución No. 0917 de 11 de septiembre "por el cual se adoptó un Plan de Manejo Ambiental" y artículo sexto ítem 6 de la resolución No. 0182 de 10 de marzo de 2000 "Por el cual se otorgó una Licencia ambiental".
No obstante se hace conveniente para próximos seguimientos presentar certificaciones de los mantenimientos o limpiezas realizadas a dichos sistemas

Figura 32, 33,34,35 y 36: Pozas sépticas o tanques de absorción con infiltración al suelo

- 2.4. Presentar en el próximo Informe de Cumplimiento Ambiental certificaciones de los mantenimientos o limpiezas realizadas a los sistemas de saneamiento básico (tanques de absorción) con infiltración al suelo.

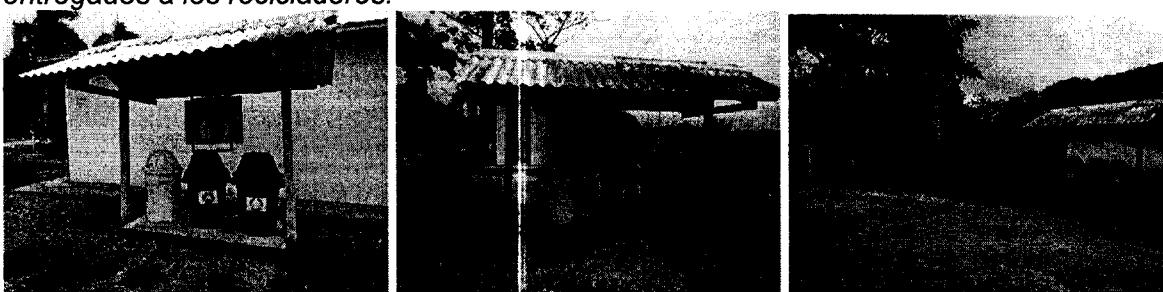
Figura 37, 38 Y 39: Programa interno de separación de residuos

Se evidenciaron ocho (8) puntos ecológicos ubicados en diferentes lugares del laboratorio, estos cuentan con canecas con los colores y códigos vigentes.

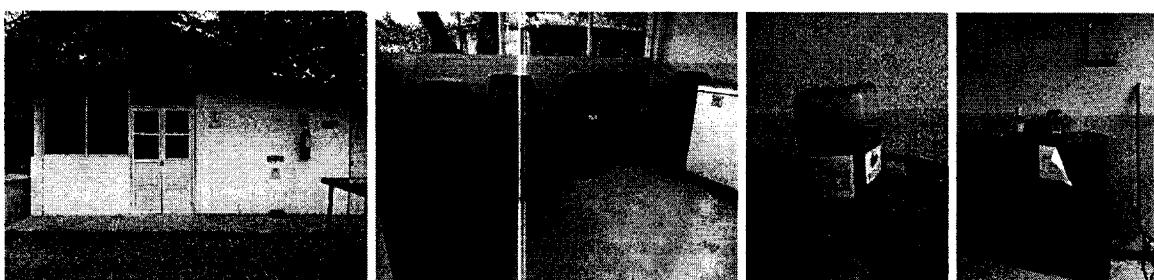
En relación a los residuos peligros se observó caseta donde se acopian jeringas, residuos de camarón, sólido impregnados de aceites de motores, baterías, los cuales son entregados a la empresa BIORESIDUOS, esto es realizado mensualmente. Los residuos son dispuestos en las instalaciones del relleno sanitario regional "Paz", en Turbana - Bolívar.

Figura 40, 41, 42 y 43: Residuos peligros en caseta de acopio.

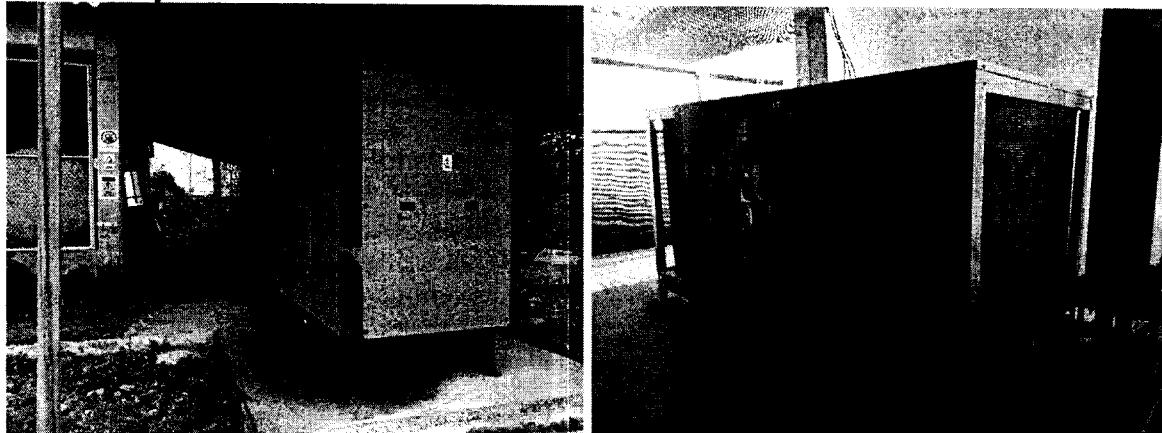
La empresa cuenta con un total de cuatro (4) plantas eléctricas en caso de que el fluido eléctrico deje de funcionar.

Figura 49 y 50: Plantas eléctricas de la empresa Océanos

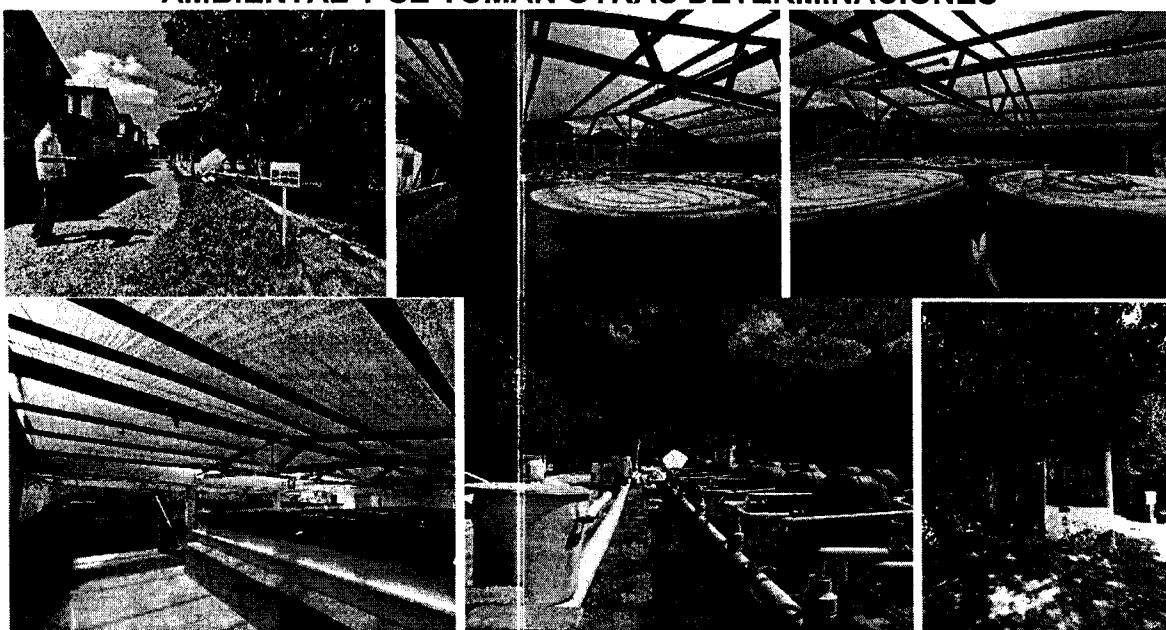
Figura 5,6,7,8,9,10. Área 2 – Laboratorio Larvicultura 1 - Salas No. 1,2,3,4 – Océanos S.A

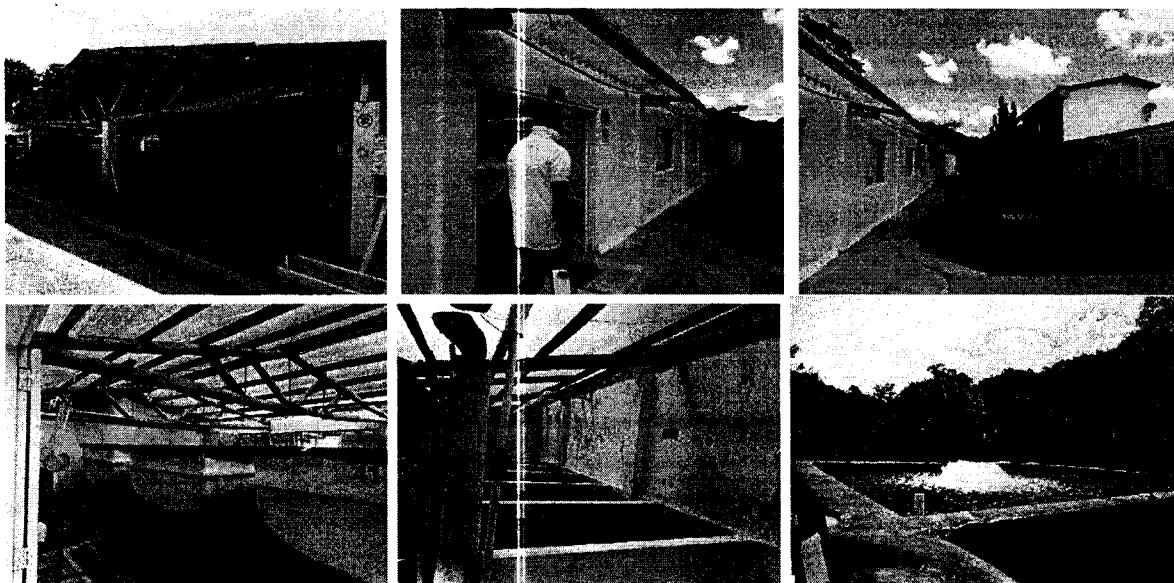
- Tres salas, cada una con seis tanques de 10 toneladas.
- Una sala con seis tanques de 20 toneladas.
- Cuenta con 28 albercas exteriores para algas, cada una con una capacidad de dos toneladas.

Figura 11,12,13,14,15,16. Área 1 – Larvicultura Laboratorio 2 - Salas No. 5,6,7 y 8 – Océanos S.A

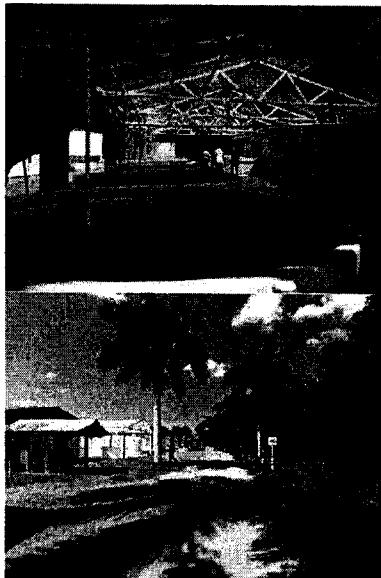
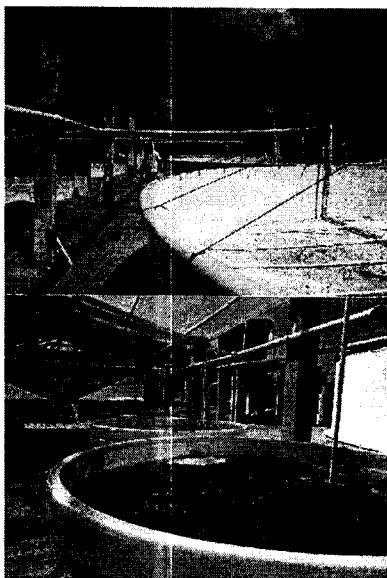
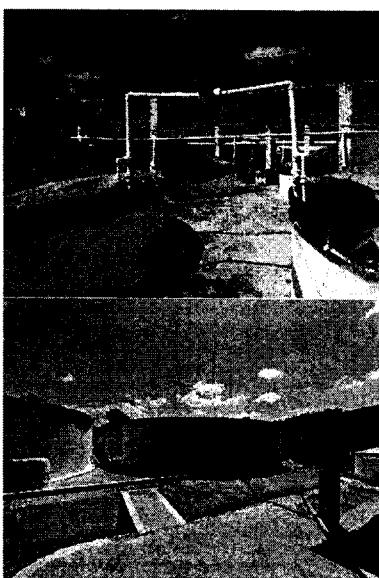
El laboratorio 3, ubicado en el Área 1 - Larvicultura, está conformado por las salas No. 9 y 10. Consta de una capacidad instalada de 650 toneladas y está conformado por seis reservorios de 160 toneladas, once tanques de 40 toneladas, una sala cerrada para manejo de cepas de microalgas una sala cerrada para el manejo de microalgas internas y doce tanques para el manejo de algas exteriores de cuatro toneladas.

Figura 17,18,19,20,21,22. Área 1 – Larvicultura Laboratorio 3- Salas No. 5,6,7 y 8 – Océanos S.A Se identificó un área dedicada a la maduración donde se realiza el proceso de reproducción del nauplio, que constituye el primer estadio larval del camarón. Para facilitar el desove y la eclosión, se dispone de dos salas, cada una equipada con 22 tanques de 300 litros de capacidad. Además de estas salas especializadas, se han asignado tres reservorios de 140 toneladas cada uno para el almacenamiento de agua, asegurando así un suministro adecuado y constante para las operaciones de reproducción.

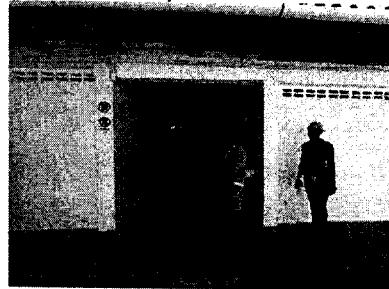
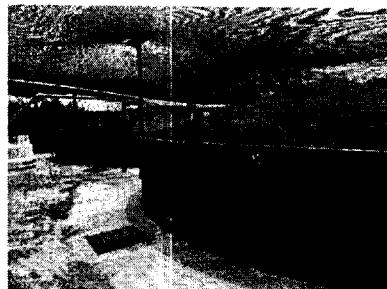
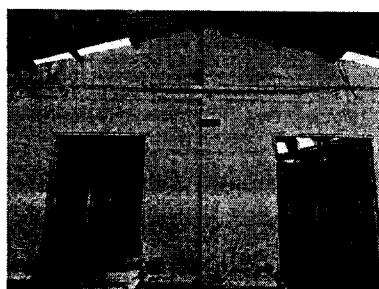
Adicionalmente, el laboratorio cuenta con ocho salas específicamente diseñadas para la maduración, proporcionando un entorno óptimo para el desarrollo y crecimiento de los camarones en sus diferentes etapas larvales. Estas instalaciones están equipadas con tecnología de vanguardia (sistema de recirculación) y se mantienen bajo condiciones controladas para garantizar un ambiente propicio para el éxito del proceso de maduración.

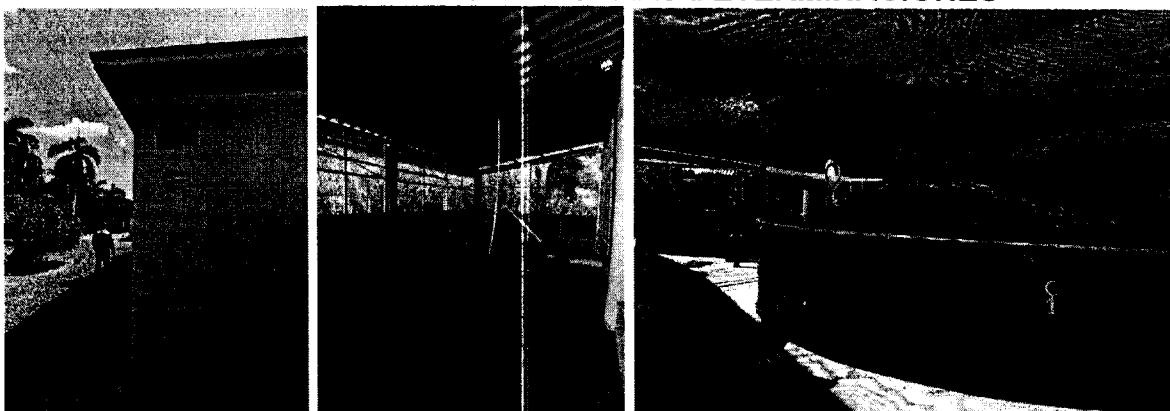
Figura: 23,24,25,26,27,28. Área de maduración - Reproducción del nauplio - Océanos S.A

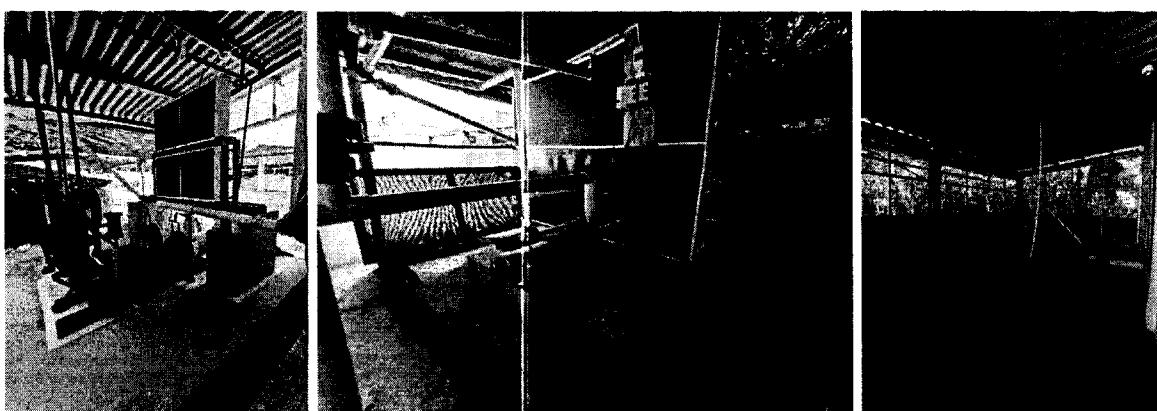
En cuanto al sistema de recirculación utilizado en el proceso de maduración, Océanos S.A. ha realizado modificaciones significativas respecto al método previamente empleado por CAICSA S.A. Ahora se ha implementado un sistema de recirculación de agua, lo que ha eliminado la necesidad de realizar cambios de agua periódicos. Según lo expresado por la señora YAMILIS CATAÑO, encargada del proceso, la principal innovación radica en el manejo del sistema bajo condiciones de recirculación. Este enfoque implica un sistema cerrado donde el agua de cultivo es continuamente reutilizada después de pasar por un riguroso sistema de filtración mecánica. La señora Cataño señaló que esta iniciativa se puso en marcha inicialmente con el propósito de reducir la dependencia del uso de agua de mar, promoviendo así la práctica de la reutilización de recursos.

Figura: 29,30,31. Sistema de recirculación en maduración de la empresa Océanos S.A

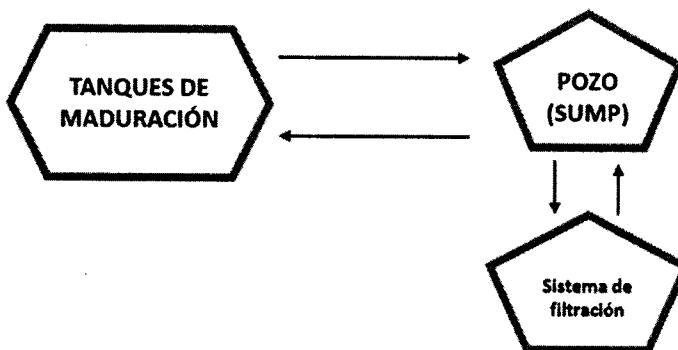
Figura 32. Imagen de los componentes del sistema de recirculación.

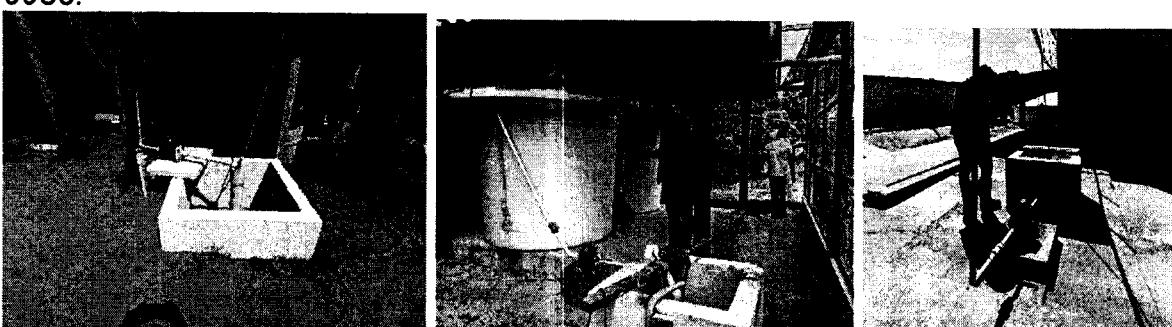
Océanos S.A. lleva a cabo la captación de agua a través de cuatro (4) pozos subterráneos identificados con los códigos 43-IV-A-PP-71, 43-IV-A-PP-373, 43-IV-A-PP-389, 43-IV-A-PP-388 según la Resolución No. 0938 de 22 de noviembre de 2023 por medio de la cual se otorga una concesión de aguas subterráneas y se aprueba un programa de uso eficiente y ahorro de agua. Se adjunta Resolución N°. 0938.

Figura 33,34,35. Pozos identificados - Océanos S.A

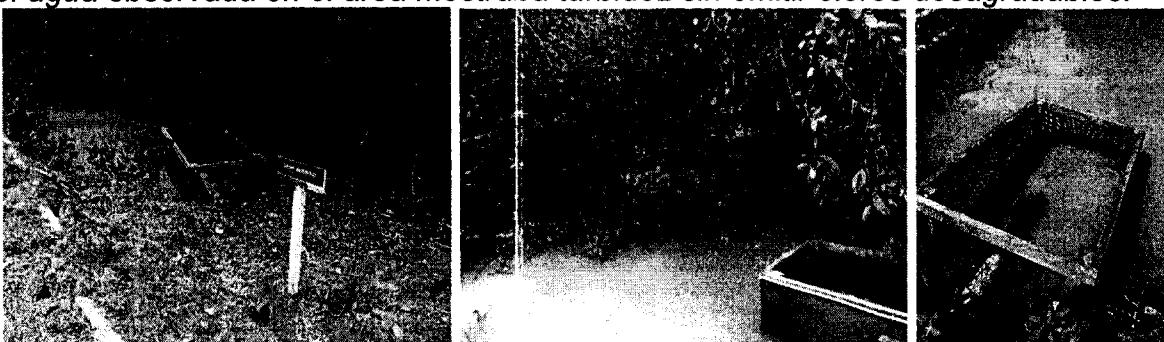
de manglar "Cañito Dulce", ubicada cerca de la empresa. Durante la inspección, se constató que la tubería de descarga al manglar no presentaba ningún vertimiento, y el agua observada en el área mostraba turbidez sin emitir olores desagradables.

Figura 36,37,38. Punto de vertimiento

- 2.1. Presentar solicitud de PERMISO DE VERTIMIENTOS ante esta autoridad ambiental, de conformidad con el Art. 2.2.3.3.5.2 del Decreto 1076 de 2015 y el Decreto 050 de 2018, toda vez que se están generando vertimientos de aguas residuales domésticas (ARD) procedentes del uso baterías sanitarias; las cuales son dirigidas hacia tanques de absorción con infiltración al suelo (cuatro puntos) y además, vertimientos de aguas residuales no domésticas (ArnD) producto de

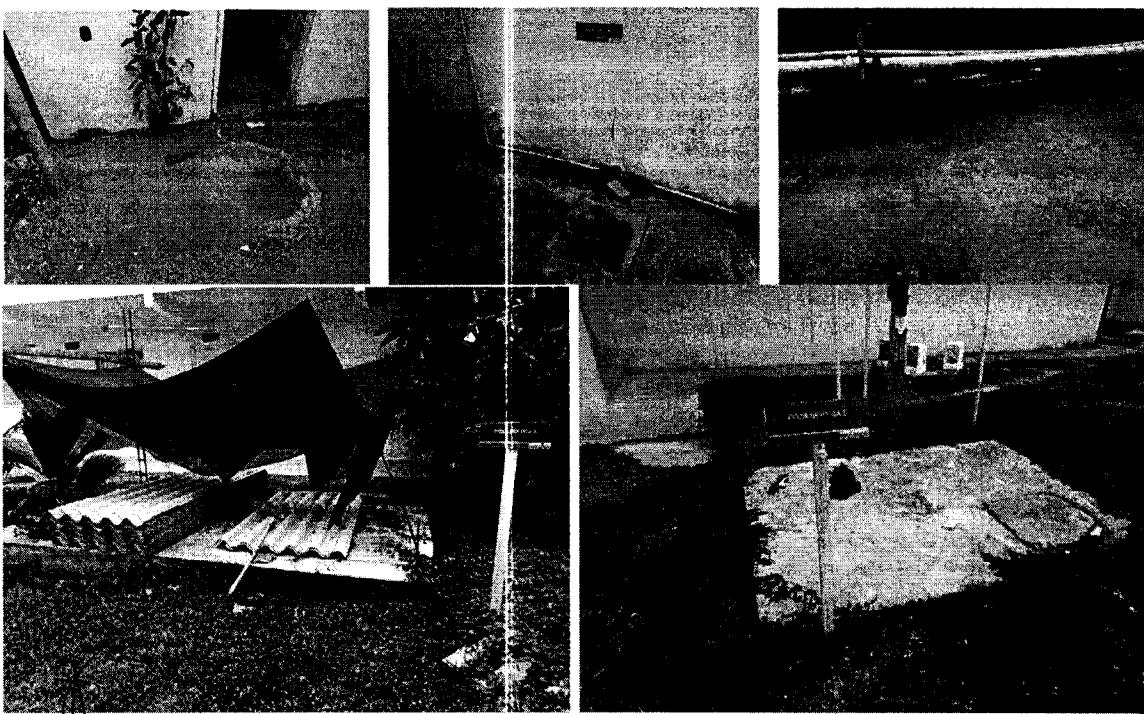
Para llevar a cabo estos procesos, la empresa dispone de tres laboratorios destinados a la larvicultura, así como un área de maduración. Cada laboratorio está equipado con su propia batería sanitaria, lo que suma un total de cinco (5) pozas sépticas o tanques de absorción con infiltración al suelo. Es importante destacar que la infraestructura se encuentra en buen estado, sin evidencia de rebose ni emanación de olores desagradables. Estas instalaciones son sometidas a mantenimiento cada seis (6) meses por parte de la empresa Aguas del Morroquillo (se adjunta certificado).

Figura 39,40,41,42,43. Pozas sépticas o tanques de absorción con infiltración al suelo
*En cuanto al manejo de los residuos sólidos, la gerente del lugar indicó que la empresa INTERASEO S.A.S E.S.P es la entidad operadora responsable de la recolección de los residuos convencionales, incluyendo los orgánicos, aprovechables y no aprovechables, la cual se lleva a cabo dos veces al mes. Además, esta empresa se encarga de la recolección del material reciclab*le, la cual se realiza semanalmente (se adjunta certificado de material aprovechable).

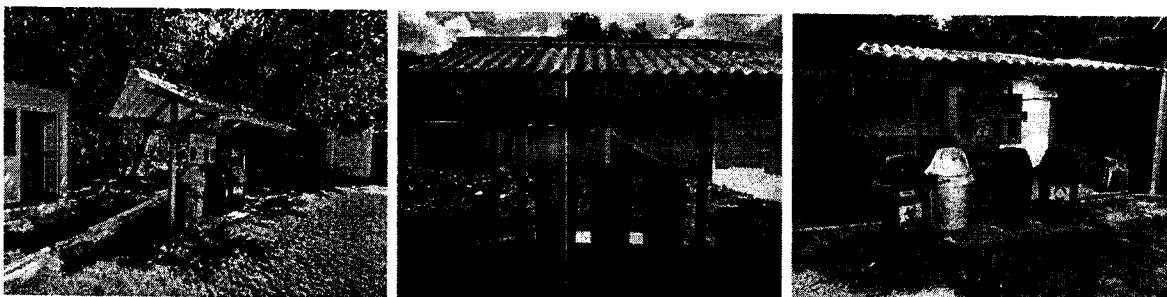
*La empresa implementa un programa interno de separación de residuos que cumple con la reglamentación establecida por el gobierno nacional, utilizando un nuevo código de colores (verde, negro y blanco). Según lo informado por la gerente, parte de los residuos reciclab*les son entregados a los recicladores. Durante la inspección, se identificaron ocho (8) puntos ecológicos distribuidos en diferentes áreas del laboratorio. Estos puntos están equipados con canecas que cumplen con los colores y códigos vigentes, facilitando así la correcta disposición de los residuos.

Figura 44,45,46. Programa interno de separación de residuos

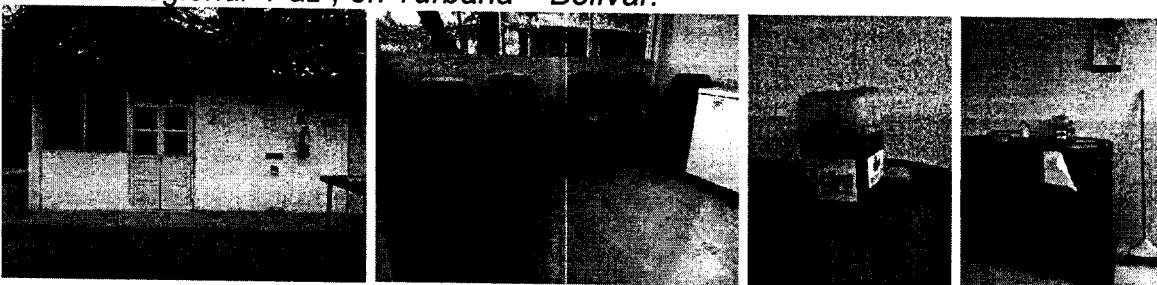
En relación a los residuos peligros se observó caseta donde se acopian jeringas, residuos de camarón, sólido impregnados de aceites de motores, baterías, los cuales son entregados a la empresa BIORESIDUOS, esto es realizado mensualmente. Los residuos son dispuestos en las instalaciones del relleno sanitario regional "Paz", en Turbana – Bolívar.

Figura 47,48,49,50. Residuos peligros en caseta de acopio.

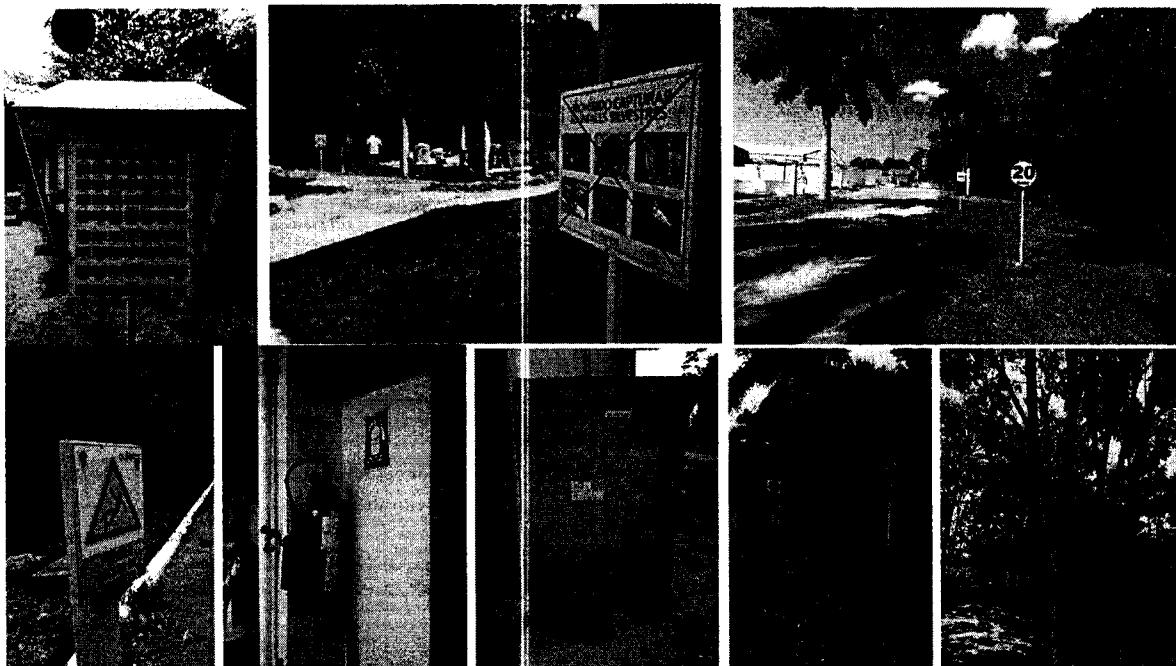
Figura 51,52,53,54,55,56,57,58. Demarcación de zonas, puntos de acopio y áreas designadas para llevar a cabo las actividades de la empresa.

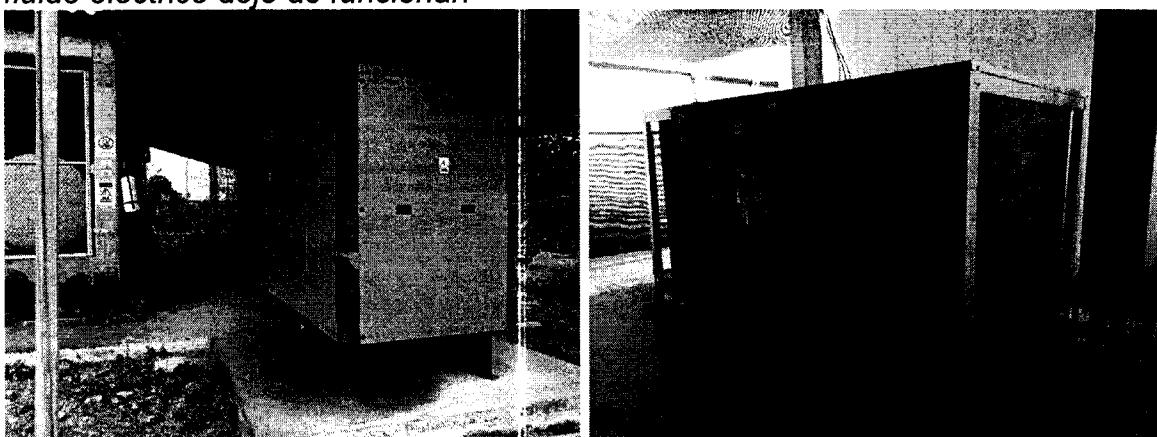
La empresa cuenta con un total de cuatro (4) plantas eléctricas en caso de que el fluido eléctrico deje de funcionar.

Figura 59,60. Plantas eléctricas de la empresa Océanos

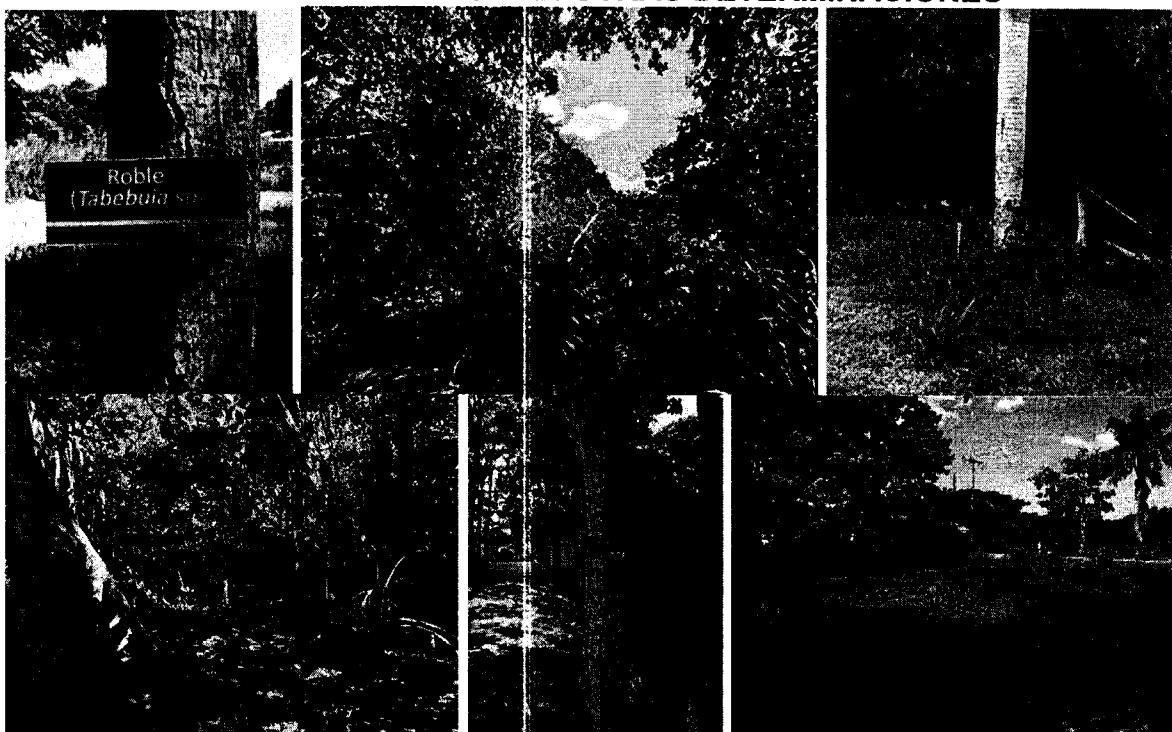
Figura: 61,62,63,64,65,66,67,68,69. Especies flora inventariadas y marcadas – Océanos S.A
