"POR LA CUAL SE LEGALIZA UNA MEDIDA PREVENTIVA"

Tabla N°1. Puntos de control tomados en campo por CARSUCRE

3. REGISTRO FOTOGRÁFICO

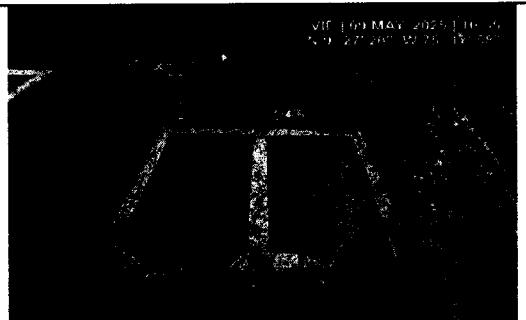
Figura 16. Trampa de grasas para el manejo de residuos líquidos de la zona de almacenamiento de combustibles.

- No presentaron soportes de gestión de los residuos líquidos generados en la trampa de grasas asociada a la zona de almacenamiento de combustible a través de gestores autorizados.

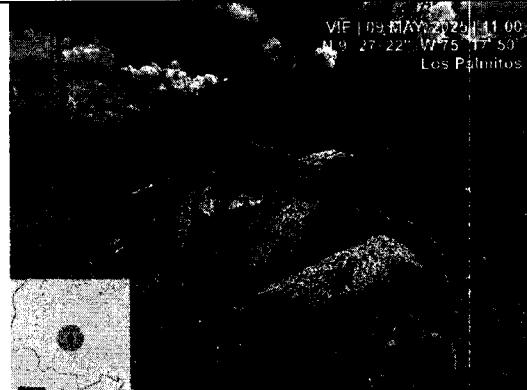
Figura 29. Disposición inadecuada de Residuos de Construcción y Demolición – RCD producto del proyecto vial adelantado.
