**"POR EL CUAL SE ORDENA EL INICIO DE UN PROCEDIMIENTO
SANCIONATORIO AMBIENTAL Y SE TOMAN OTRAS DETERMINACIONES"**

Que, de acuerdo a lo anterior, contratistas de la Corporación Autónoma Regional de Sucre adscritos a la Subdirección de Asuntos Marinos y Costeros, realizaron visita de inspección técnica y ocular el día 7 de febrero de 2023 la cual generó el informe de visita No. 055-2023, dentro del cual se observó y concluyó lo siguiente:

SITIO NÚMERO UNO: UBICADO FRENTE AL HOTEL COSTA AZUL, DONDE SE ENCONTRÓ UN PREDIO DENOMINADO REFUGIO EL PESCADOR.

SITIO NUMERO DOS: PREDIO DEL SR. WILLIAM ORTEGA ROJAS, UBICADO EN EL SECTOR DE PUNTA DE PIEDRA, DONDE SE EVIDENCIA QUE ACTUALMENTE SE ENCUENTRA LOTEADO Y DIVIDIDO EN 4 PREDIOS.

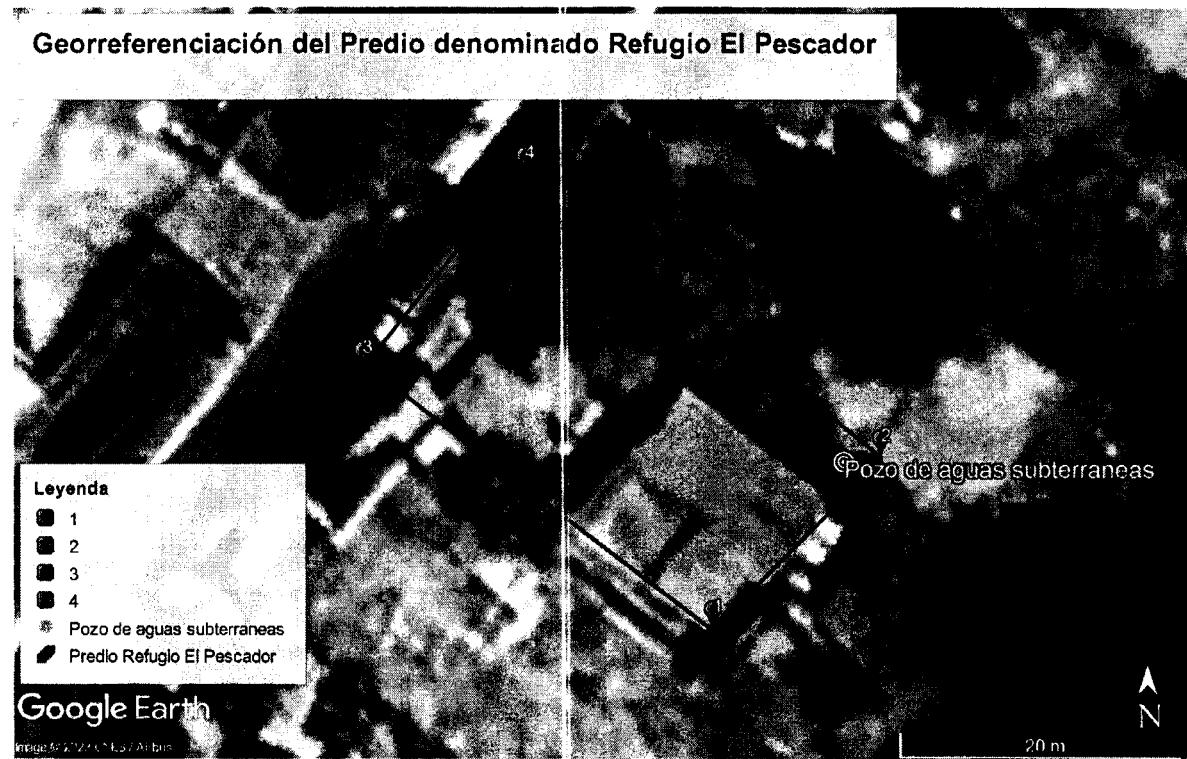
Figura 1. Localización del área de interés. Predio denominado Refugio El Pescador.
Fuente: Google Earth Pro - 2022.

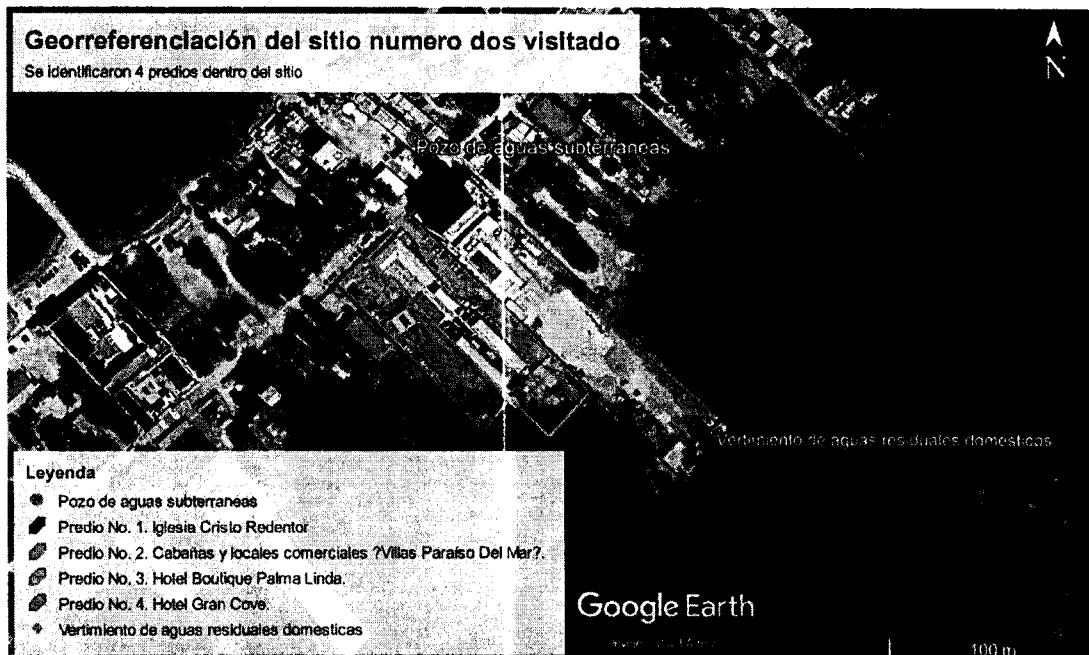
Figura 2. Localización del área de interés. Sitio número dos. Se identificaron 4 predios.

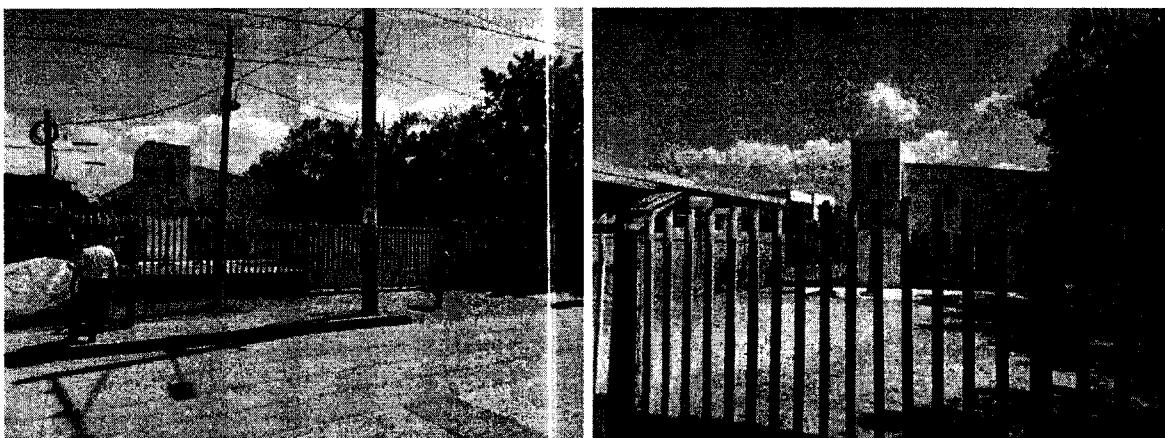
Predio No. 1. Iglesia Cristo Redentor. Predio presuntamente a nombre del Señor William Ortega Rojas, identificado con cédula de ciudadanía No. 8.398.712. Al momento de la visita se pudo constatar las instalaciones de la Iglesia Cristo Redentor, la cual consta de una edificación de una planta construida en material permanente concreto y mampostería, en el área perimetral la edificación se observa terreno consolidado con material granular seleccionado de cantera para relleno, posee un área aproximada de 1150 m². Esta edificación se observa construida en cercanía a ecosistema de manglar.

Imagen 7 y 8. Predio No. 1. Iglesia Cristo Redentor, donde se observa la fachada de la iglesia y la edificación construida, con el terreno consolidado con material granular seleccionado de cantera para relleno.

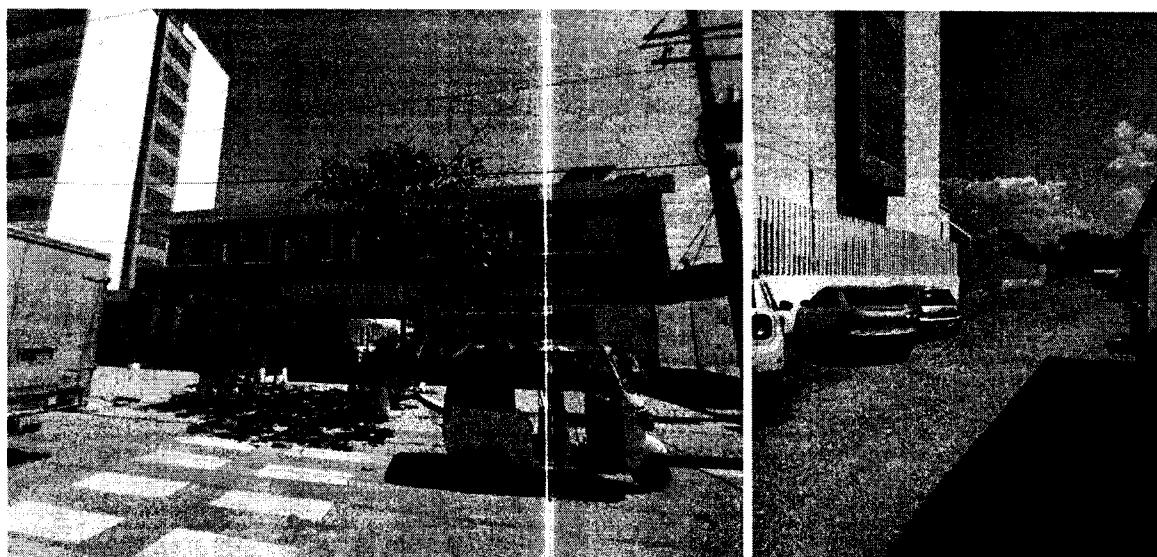
Predio No. 3. Hotel Boutique Palma Linda. Se identificó edificación de dos plantas construida en material permanente concreto y mampostería, donde se observan en la parte delantera locales comerciales y el Hotel Boutique Palma Linda con parqueadero, en el recorrido realizado se observa que la edificación del Hotel se extiende hasta el ecosistema de manglar. El predio cuenta con un área aproximada de 4230 m².

Imagen 12 y 13. Predio No. 3. Hotel Boutique Palma Linda. Se observa fachada del predio y parqueadero del Hotel Boutique Palma Linda.

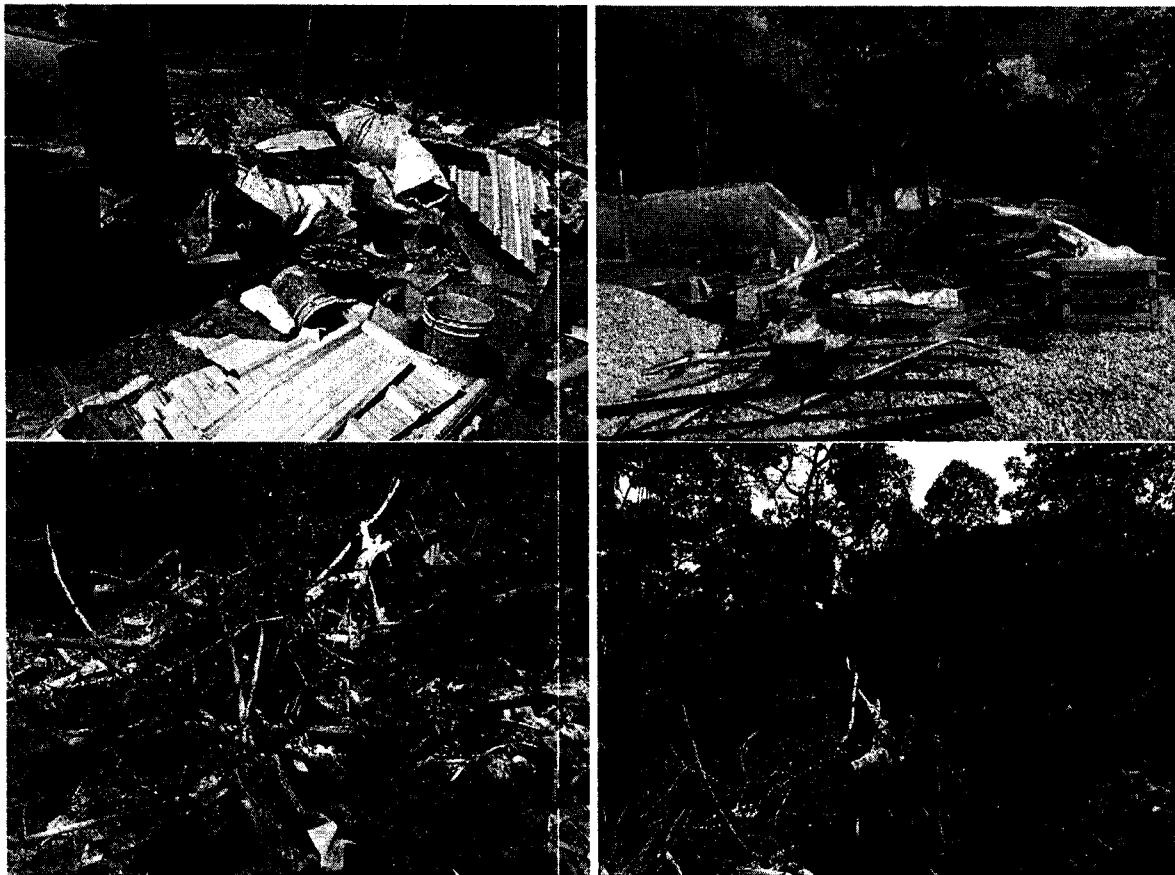
Se puede percibir la presencia de residuos sólidos domésticos, residuos de construcción y demolición e intervención en el ecosistema de manglar, donde se verificó la existencia de restos vegetal producto de la tala de mangle y posterior a esta actividad, el relleno con material granular seleccionado de cantera, para poder consolidar y compactar el terreno, con el fin de expandir el área del predio hacia el ecosistema de manglar.

Imagen 19,20, 21 y 22. Predio No. 4. Hotel Gran Cove. Presencia de residuos sólidos domésticos, residuos de construcción y demolición, restos mangle producto de la tala.

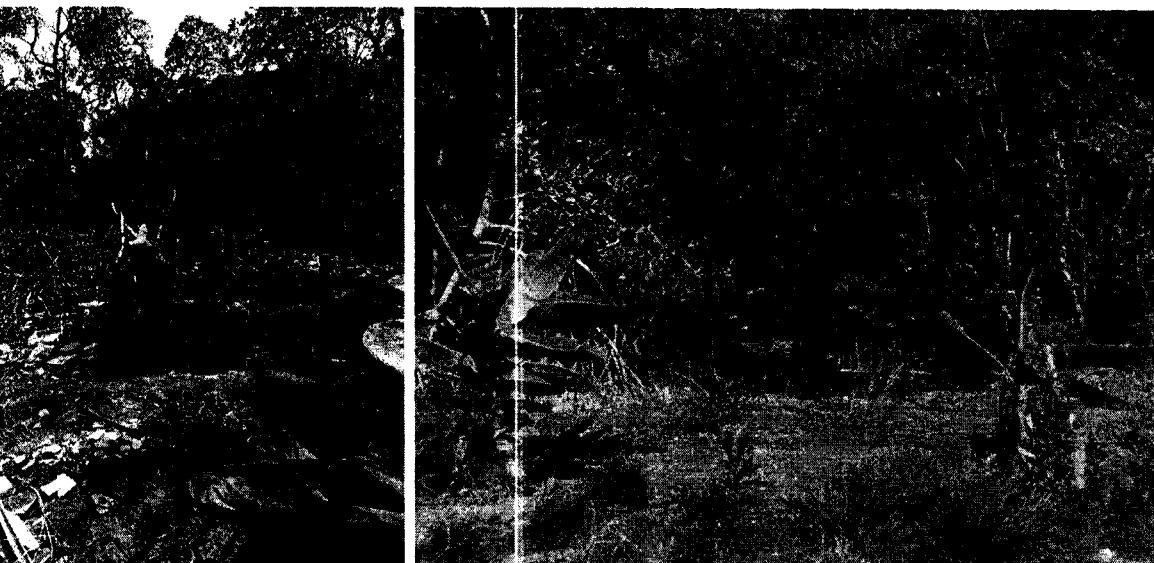
Imagen 23 y 24. Predio No. 4. Hotel Gran Cove. Se observa la actividad de relleno con material granular seleccionado de cantera dentro del ecosistema de manglar.

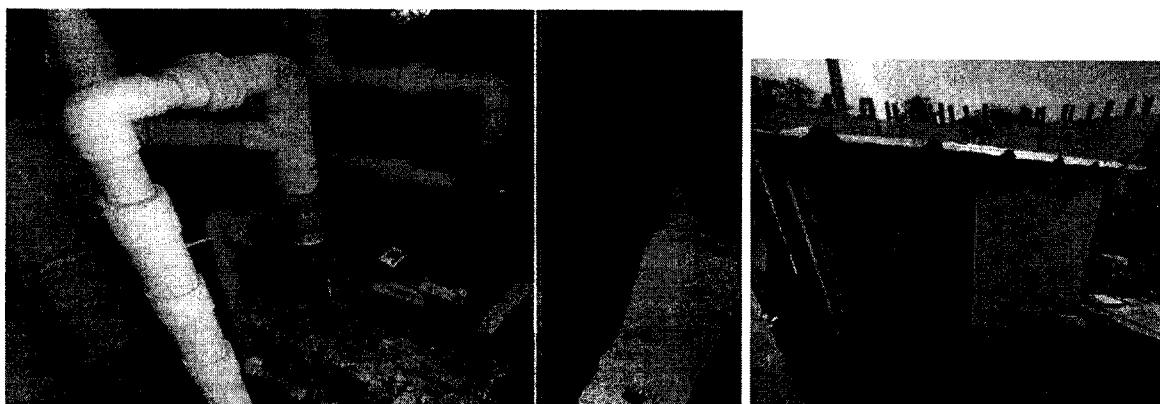
En las coordenadas geográficas **LN:9°25'03.2"; LW:75°39'16.2"** y coordenadas de origen único nacional **N(m):2599754; E(m): 4708593**, pozo de aguas subterráneas artesano construido en mampostería, el cual es utilizado para la captación del recurso hídrico y cuenta con las siguiente caracterización:

- Dos equipos de bombeo marcas CitiAgro y Pedrollo con potencia de 2 HP. Se encuentra activo y apagado al momento de la visita.
- Tubería de succión y descargar de 2" en PVC.
- No cuenta con tubería para toma de niveles estáticos y dinámicos del acuífero.
- No cuenta con macromedidor de caudal acumulativo.
- No cuenta con grifo para la toma de muestras.

Imagen 25 y 26. Predio No. 4. Hotel Gran Cove. Se observa dos equipos de bombeo con potencia de 2 HP, y cabina de cerramiento para los equipos de bombeo construida en yesocartón.

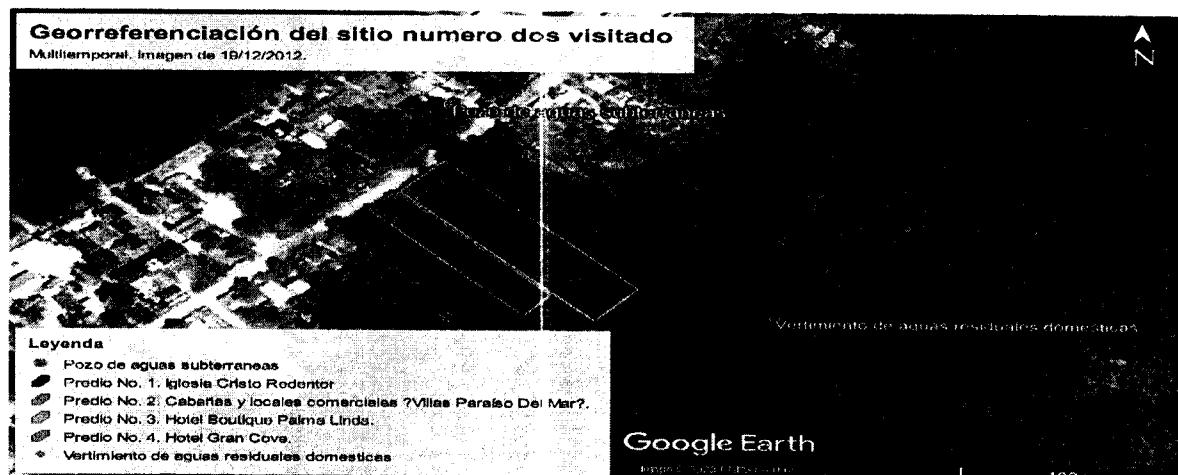
Se realizó un análisis multitemporal con la herramienta de información geográfica denominada Google Earth, a través de imágenes satelitales que permiten observar los cambios que se han dado en el área de interés entre los años 20013 y 2022, evidenciando desde el primer año la existencia un gran ecosistema de manglar como se ilustra en la Figura 3, donde no han realizado intervención alguna.

Figura 3. Localización del área de interés. Sistema manglérico sin intervenciones.
Fuente: Google Earth Pro – Fecha: 19/12/2013.

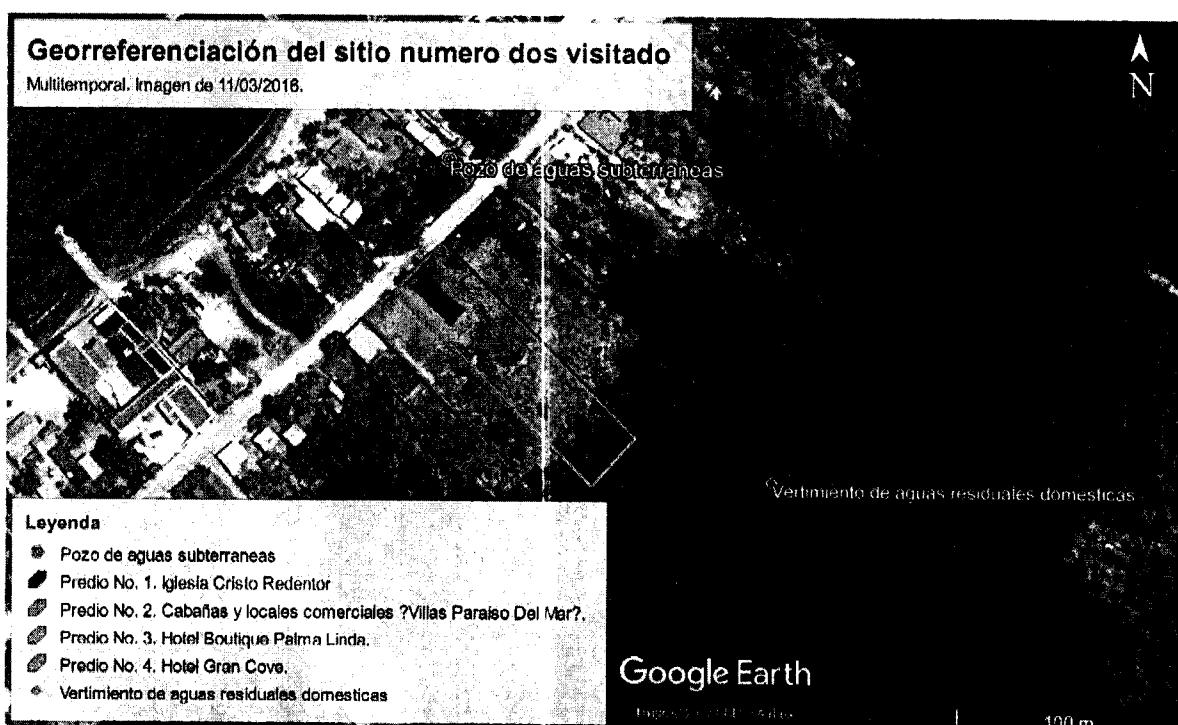
Figura 4. Localización del área de interés. Inicio de las intervenciones sobre el ecosistema de manglar, donde se muestra la Iglesia Cristo Redentor ya construida e intervención en los demás predios con remoción de la cobertura de manglar y relleno con material seleccionado de cantera.

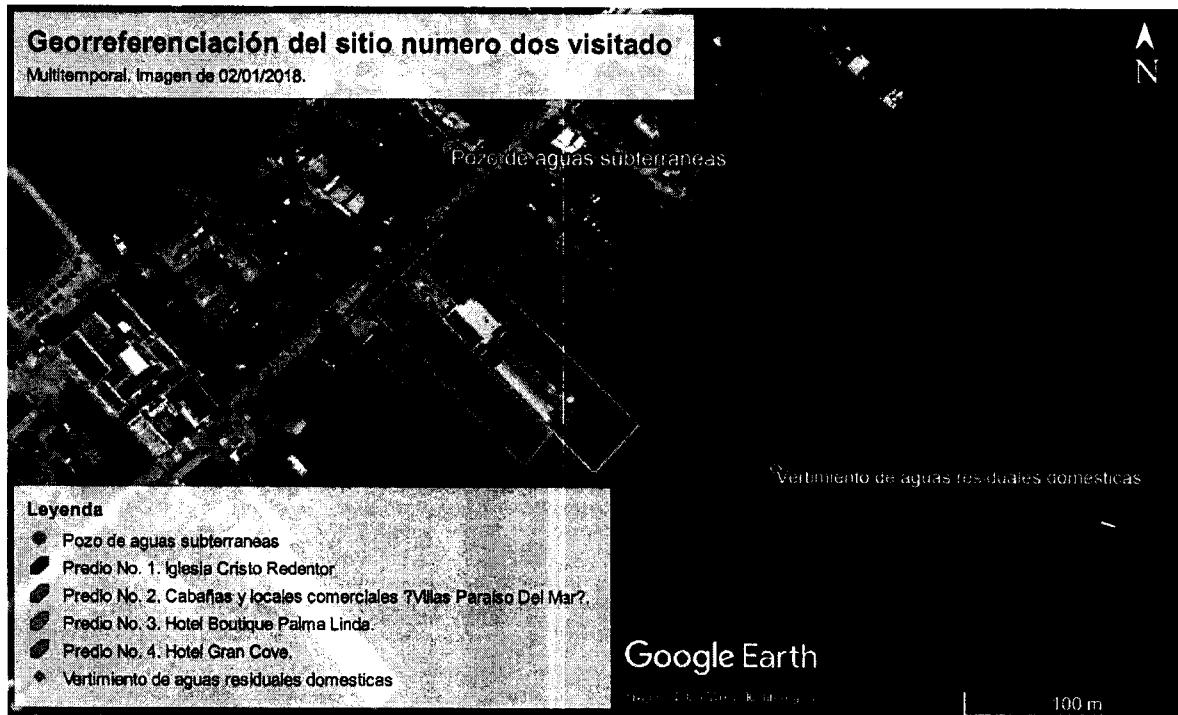
Figura 5. Localización del área de interés. Muestra que las intervenciones continúan sobre el ecosistema de manglar, donde se evidencia que ya está construido el Hotel Boutique Palma Linda e intervención en los predios de Cabañas y locales comerciales "Villas Paraíso del Mar" Hotel Gran Cove, con remoción de la cobertura de manglar y relleno con material seleccionado de cantera.

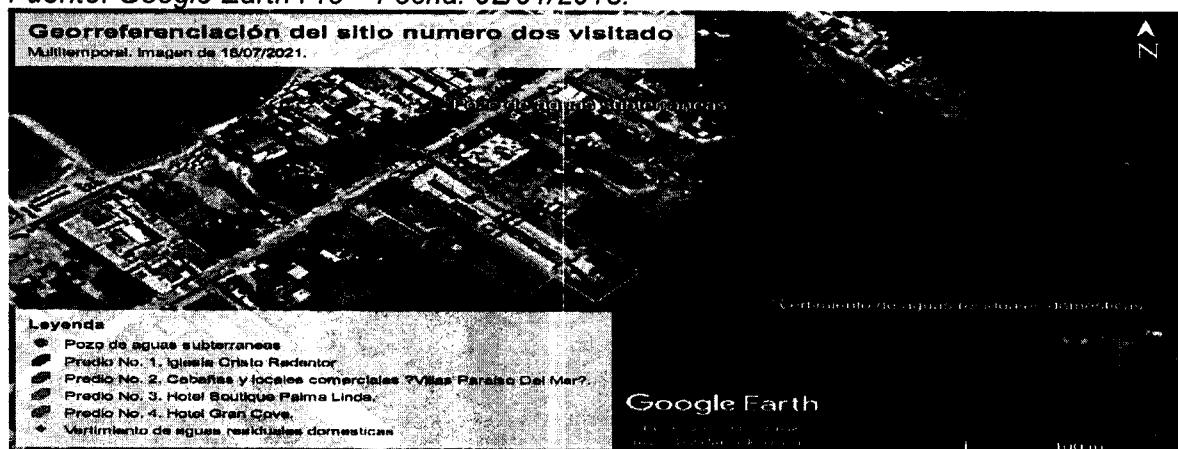
Figura 6. Localización del área de interés. Se evidencia inicio de la construcción del predio denominado Hotel Gran Cove, e intervención en el predio denominado Cabañas y locales comerciales "Villas Paraíso del Mar" con remoción de la cobertura de manglar y relleno con material seleccionado de cantera.

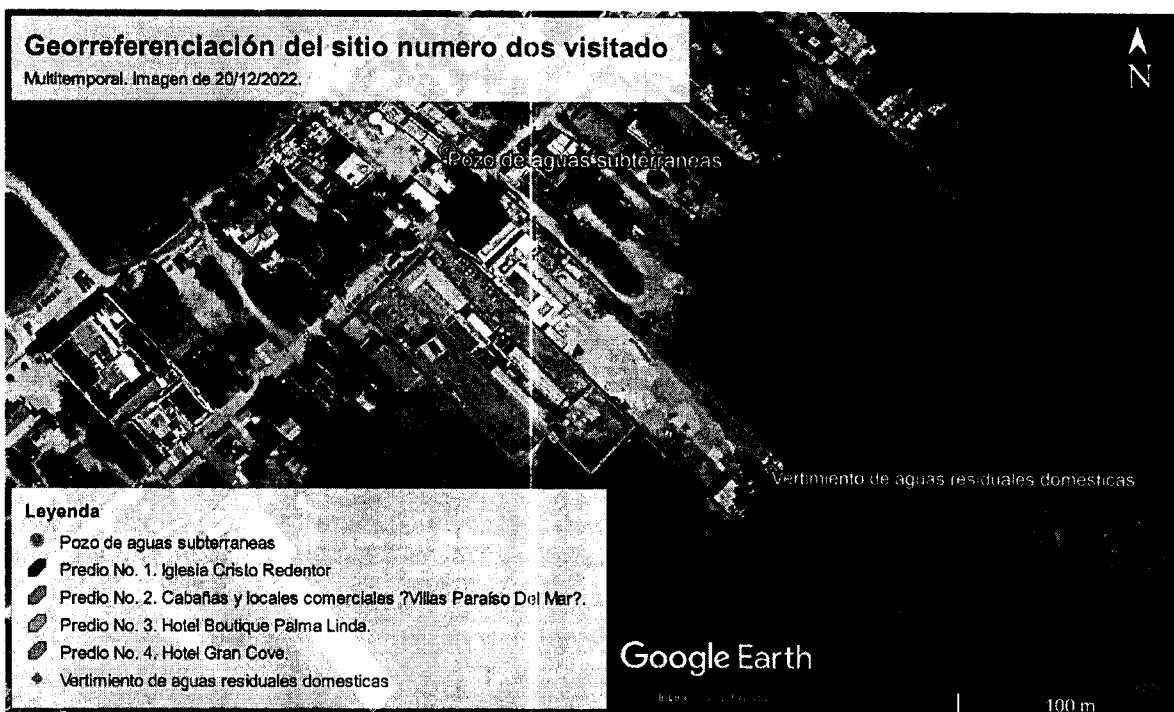
Figura 7. Localización del área de interés. Se evidencia terminada la construcción del predio denominado Hotel Gran Cove e inicio de la construcción en el predio denominado Cabañas y locales comerciales "Villas Paraíso del Mar".

En este análisis se evidencia la presencia de cobertura de mangle desde el año 2013, según lo observado se aprecia que se encontraba un ecosistema de manglar con gran cobertura vegetal y en adecuado estado fitosanitario, aproximadamente hasta el año 2016 Figura 4, donde se observa Inicio de las intervenciones sobre el ecosistema de manglar, donde se muestra la Iglesia Cristo Redentor ya construida e intervención en los demás predios con remoción de la cobertura de manglar y relleno con material seleccionado de cantera, generando disminución drástica y severa del área de manglar en los predios debido a la tala y aterramiento como se pueden observar en las Figura 5, 6 y 7, mostrando que a la fecha de 11/03/2016 la Iglesia Cristo Redentor se encuentra construida, a la fecha de 02/01/2018 el Hotel Boutique Palma Linda se encuentra construido, a la fecha de 18/07/2021 el inicio de la construcción de Hotel Gran Cove hasta la fecha de 20/12/2022 y el inicio de la construcción de Cabañas y locales comerciales "Villas Paraíso del Mar". La práctica de esta actividad es común en este tipo de área ya que disponen los lotes para realizar la construcción de infraestructura dedicada al uso residencial o turístico.
