Exp N.º 159 del 16 de mayo de 2025
Infracción

AUTO N.º

"POR EL CUAL SE ORDENA EL INICIO DE UN PROCEDIMIENTO SANCIONATORIO AMBIENTAL Y SE TOMAN OTRAS DETERMINACIONES"

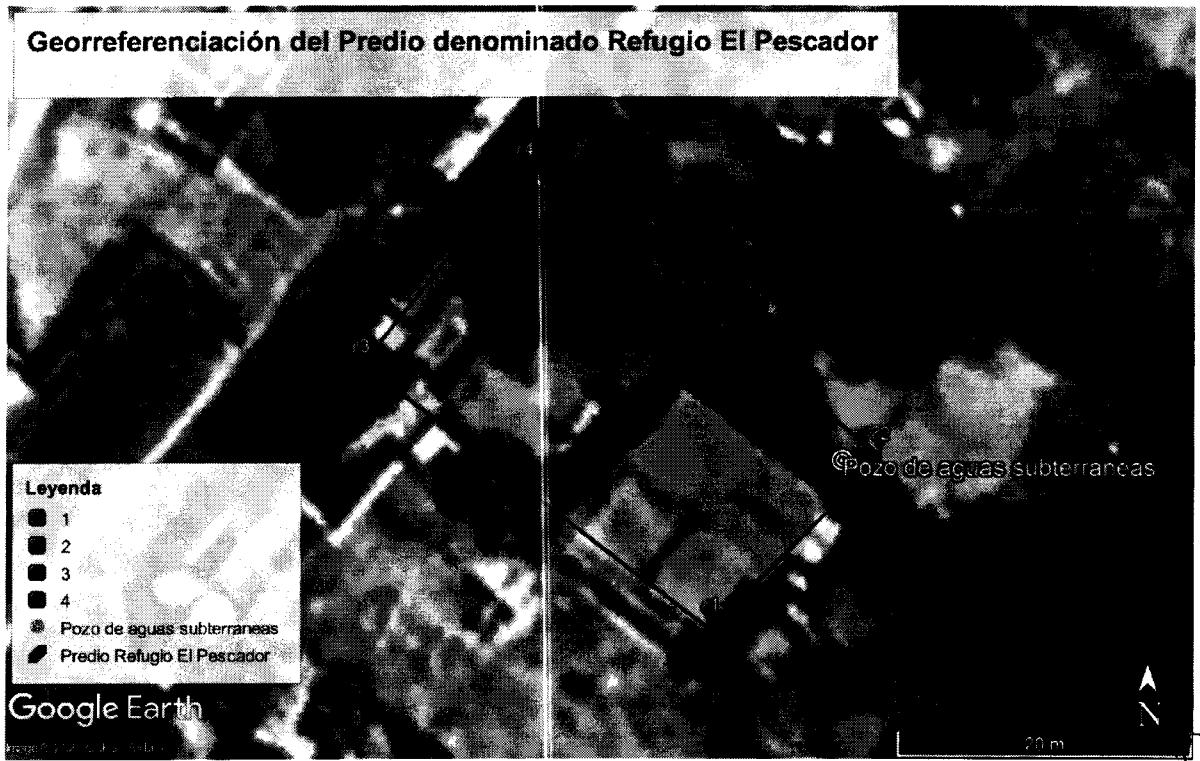
Figura 1. Localización del área de interés. Predio denominado Refugio El Pescador.
Fuente: Google Earth Pro - 2022.

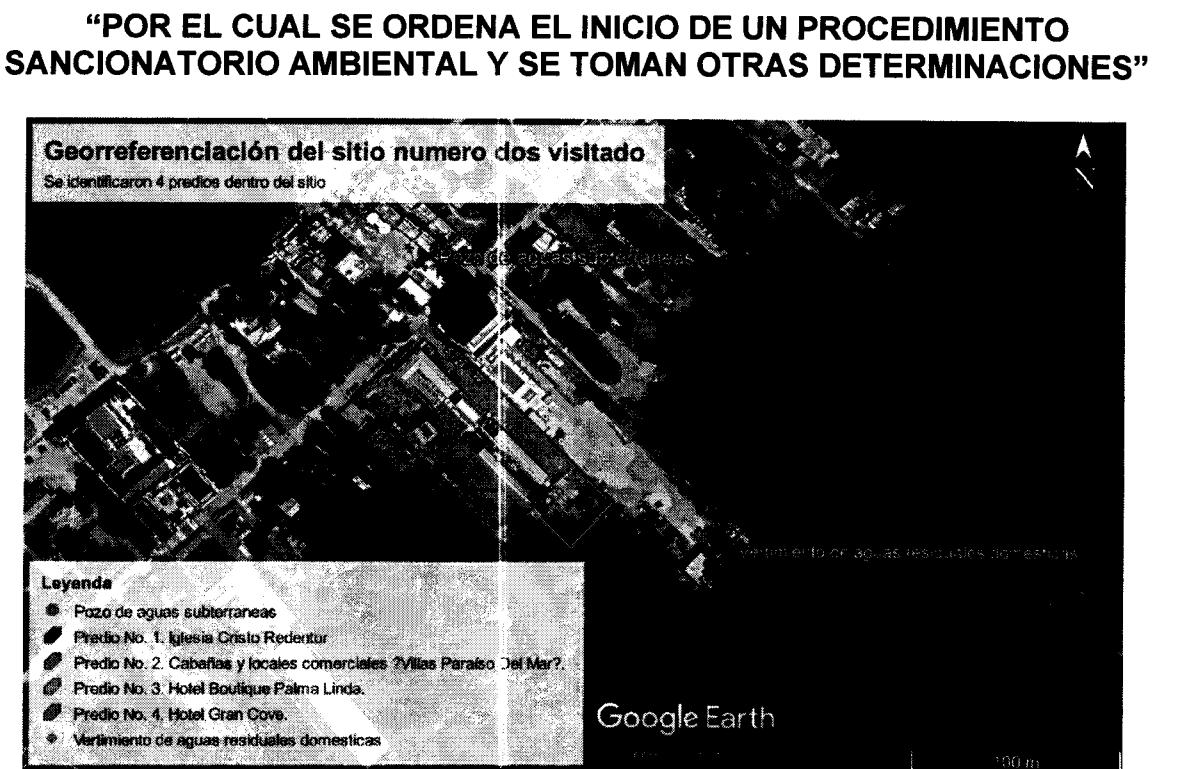
Figura 2. Localización del área de interés. Sitio número dos. Se identificaron 4 predios.
Fuente: Google Earth Pro - 2022.

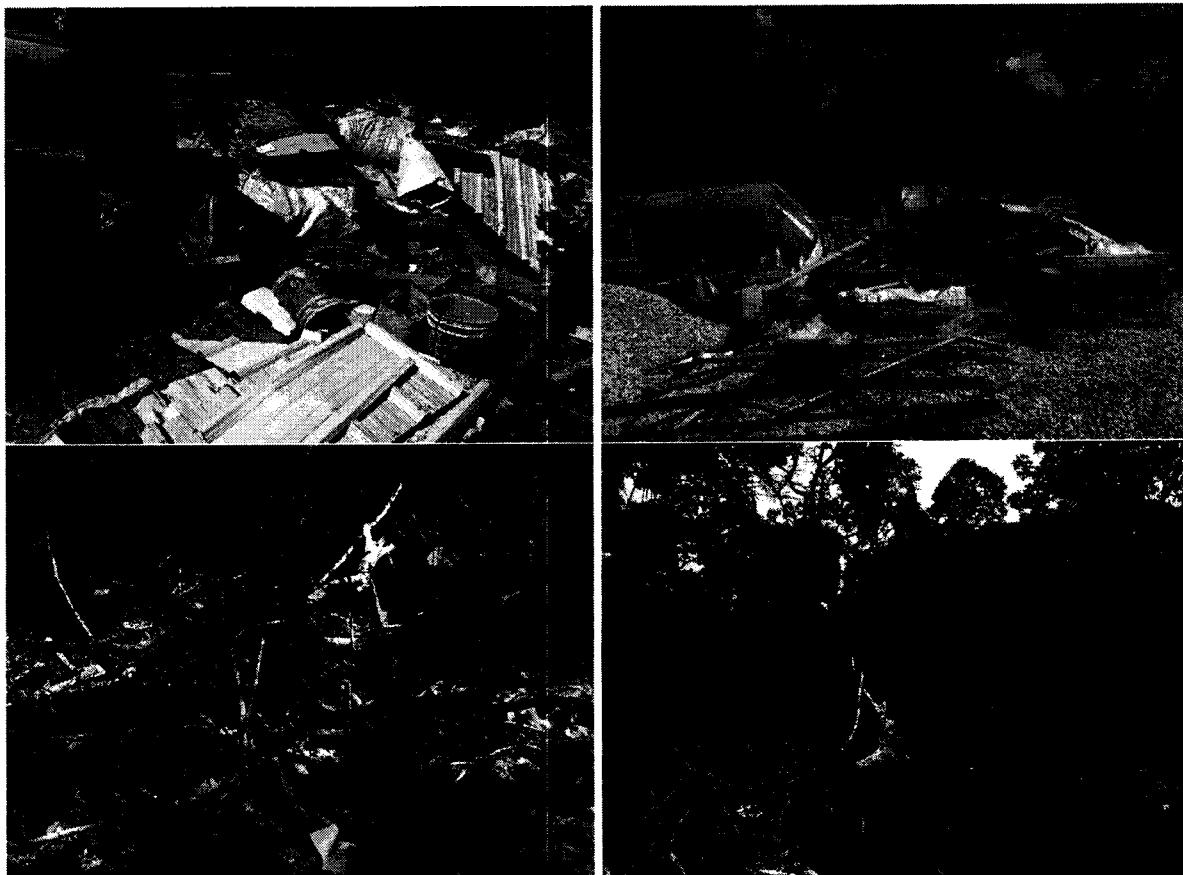
Se puede percibir la presencia de residuos sólidos domésticos, residuos de construcción y demolición e intervención en el ecosistema de manglar, donde se verificó la existencia de restos vegetal producto de la tala de mangle y posterior a esta actividad, el relleno con material granular seleccionado de cantera, para poder consolidar y compactar el terreno, con el fin de expandir el área del predio hacia el ecosistema de manglar.

Imagen 19,20, 21 y 22. Predio No. 4. Hotel Gran Cove. Presencia de residuos sólidos domésticos, residuos de construcción y demolición, restos mangle producto de la tala.

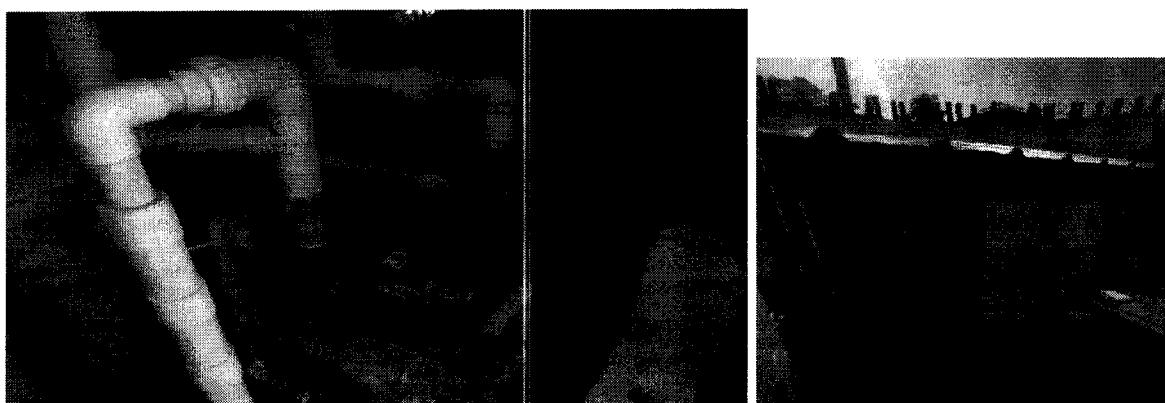
En las coordenadas geográficas **LN:9°25'03.2"; LW:75°39'16.2"** y coordenadas de origen único nacional **N(m):2599754; E(m): 4708593**, pozo de aguas subterráneas artesano construido en mampostería, el cual es utilizado para la captación del recurso hídrico y cuenta con las siguiente caracterización:

- Dos equipos de bombeo marcas CitiAgro y Pedrollo con potencia de 2 HP. Se encuentra activo y apagado al momento de la visita.
- Tubería de succión y descargar de 2" en PVC.
- No cuenta con tubería para toma de niveles estáticos y dinámicos del acuífero.
- No cuenta con macromedidor de caudal acumulativo.
- No cuenta con grifo para la toma de muestras.

Imagen 25 y 26. Predio No. 4. Hotel Gran Cove. Se observa dos equipos de bombeo con potencia de 2 HP, y cabina de cerramiento para los equipos de bombeo construida en yesocartón.

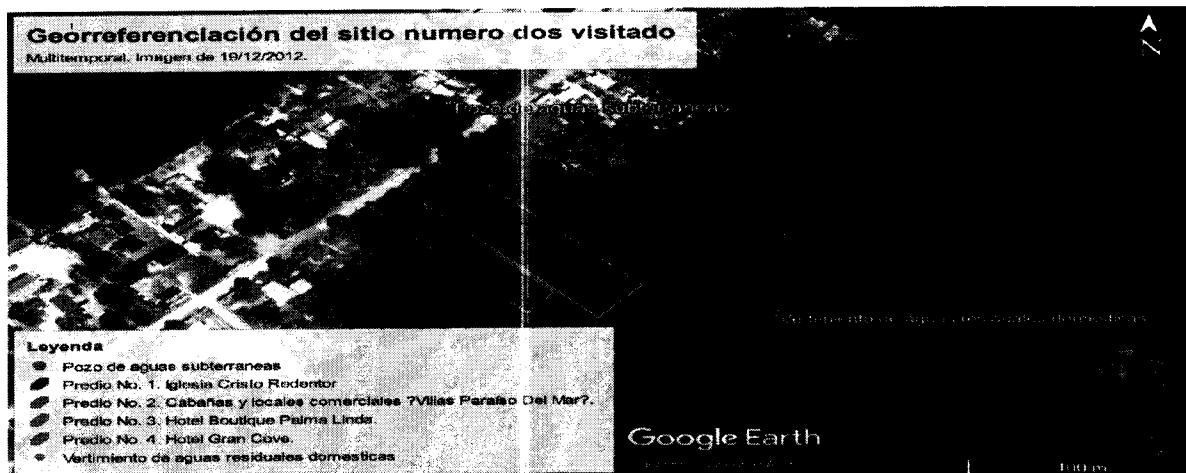
Se realizó un análisis multitemporal con la herramienta de información geográfica denominada Google Earth, a través de imágenes satelitales que permiten observar los cambios que se han dado en el área de interés entre los años 20013 y 2022, evidenciando desde el primer año la existencia un gran ecosistema de manglar como se ilustra en la Figura 3, donde no han realizado intervención alguna.

Figura 3. Localización del área de interés. Sistema manglárico sin intervenciones.
Fuente: Google Earth Pro – Fecha: 19/12/2013.

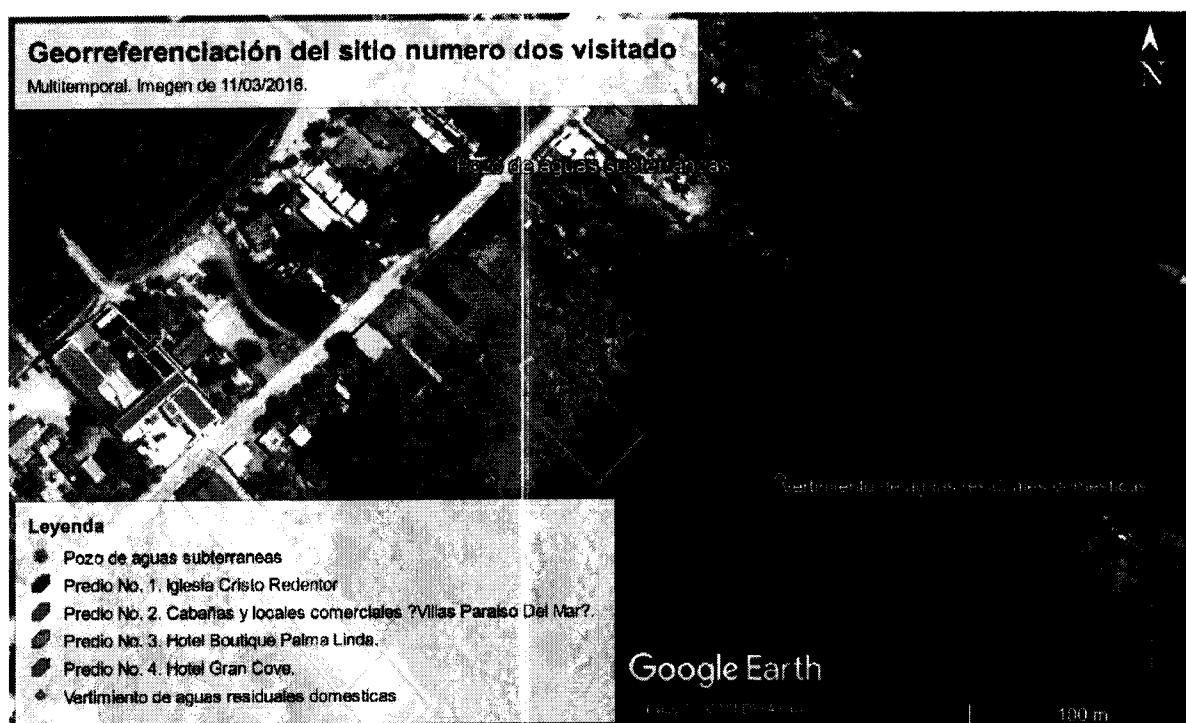
Figura 4. Localización del área de interés. Inicio de las intervenciones sobre el ecosistema de manglar, donde se muestra la Iglesia Cristo Redentor ya construida e intervención en los demás predios con remoción de la cobertura de manglar y relleno con material seleccionado de cantera.

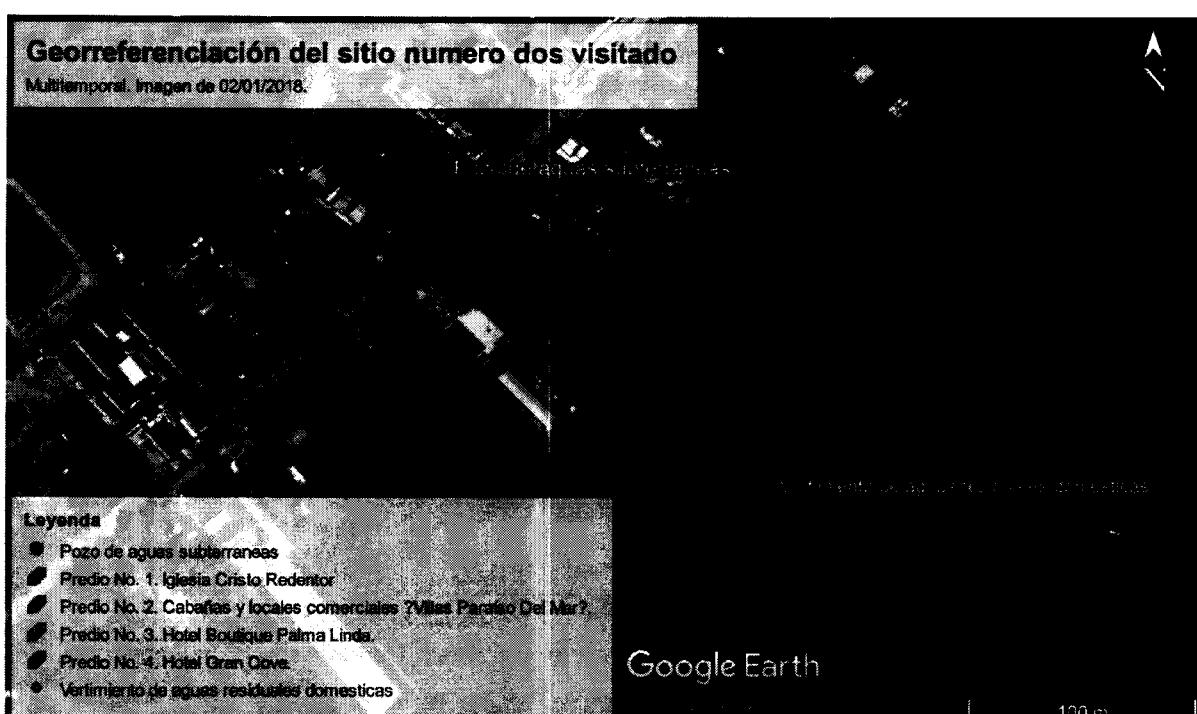
Figura 5. Localización del área de interés. Muestra que las intervenciones continúan sobre el ecosistema de manglar, donde se evidencia que ya está construido el Hotel Boutique Palma Linda e intervención en los predios de Cabañas y locales comerciales "Villas Paraíso del Mar" Hotel Gran Cove, con remoción de la cobertura de manglar y relleno con material seleccionado de cantera.

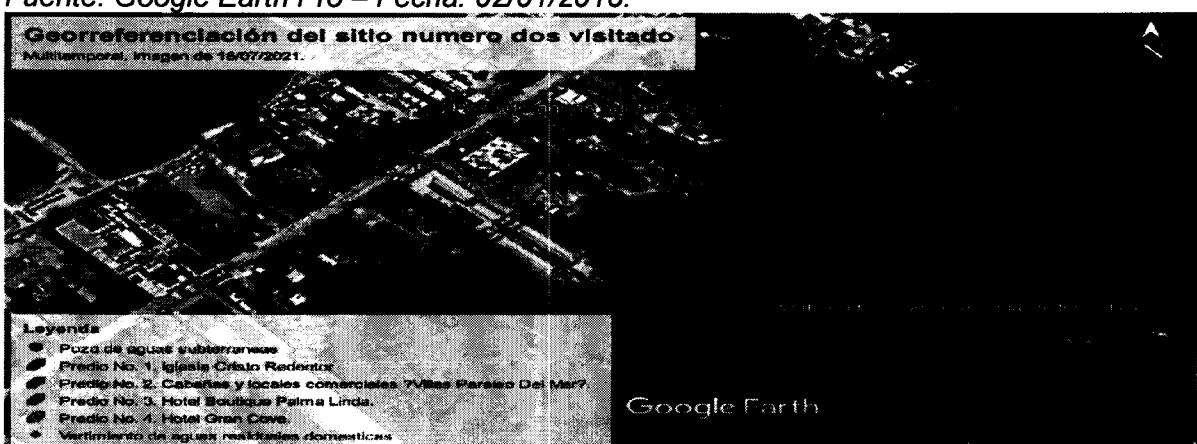
Figura 6. Localización del área de interés. Se evidencia inicio de la construcción del predio denominado Hotel Gran Cove, e intervención en el predio denominado Cabañas y locales comerciales "Villas Paraíso del Mar" con remoción de la cobertura de manglar y relleno con material seleccionado de cantera.

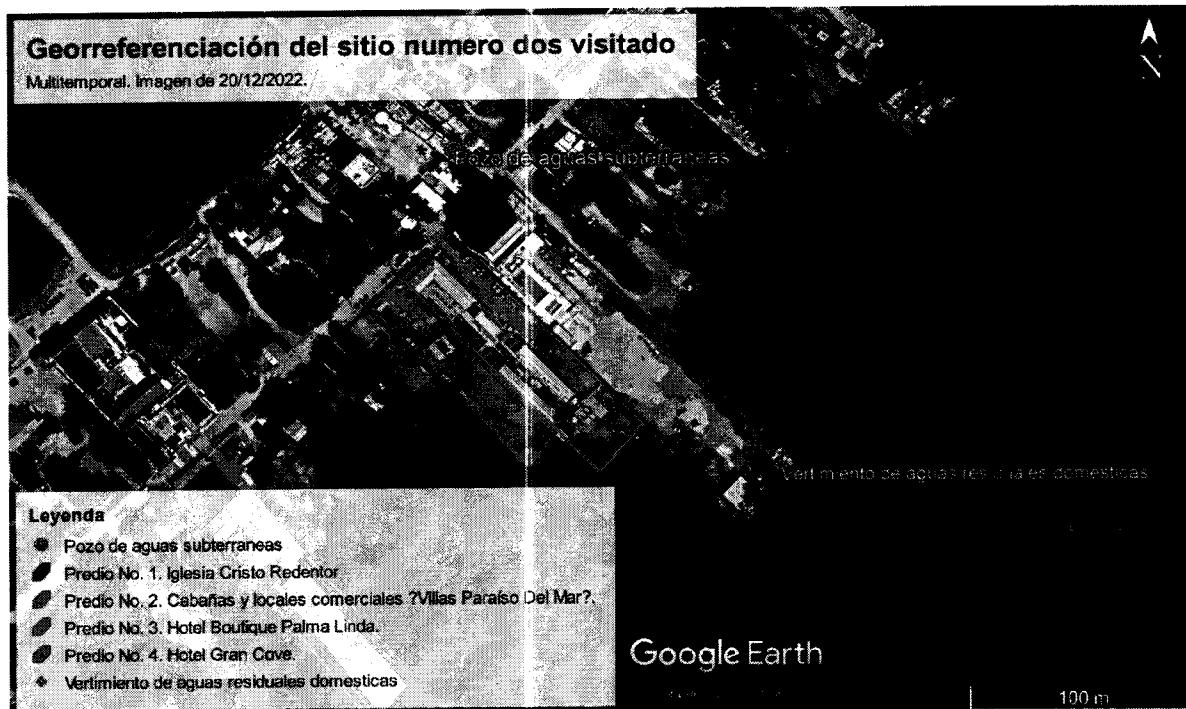
Figura 7. Localización del área de interés. Se evidencia terminada la construcción del predio denominado Hotel Gran Cove e inicio de la construcción en el predio denominado Cabañas y locales comerciales "Villas Paraíso del Mar".

En este análisis se evidencia la presencia de cobertura de mangle desde el año 2013, según lo observado se aprecia que se encontraba un ecosistema de manglar con gran cobertura vegetal y en adecuado estado fitosanitario, aproximadamente hasta el año 2016 Figura 4, donde se observa Inicio de las intervenciones sobre el ecosistema de manglar, donde se muestra la Iglesia Cristo Redentor ya construida e intervención en los demás predios con remoción de la cobertura de manglar y relleno con material seleccionado de cantera, generando disminución drástica y severa del área de manglar en los predios debido a la tala y aterramiento como se pueden observar en las Figura 5, 6 y 7, mostrando que a la fecha de 11/03/2016 la Iglesia Cristo Redentor se encuentra construida, a la fecha de 02/01/2018 el Hotel Boutique Palma Linda se encuentra construido, a la fecha de 18/07/2021 el inicio de la construcción de Hotel Gran Cove hasta la fecha de 20/12/2022 y el inicio de la construcción de Cabañas y locales comerciales "Villas Paraíso del Mar". La práctica de esta actividad es común en este tipo de área ya que disponen los lotes para realizar la construcción de infraestructura dedicada al uso residencial o turístico.
