"POR EL CUAL SE ORDENA EL INICIO DE UN PROCEDIMIENTO SANCIONATORIO AMBIENTAL Y SE TOMAN OTRAS DETERMINACIONES"

SITIO NÚMERO UNO: UBICADO FRENTE AL HOTEL COSTA AZUL, DONDE SE ENCONTRÓ UN PREDIO DENOMINADO REFUGIO EL PESCADOR.

SITIO NUMERO DOS: PREDIO DEL SR. WILLIAM ORTEGA ROJAS, UBICADO EN EL SECTOR DE PUNTA DE PIEDRA, DONDE SE EVIDENCIA QUE ACTUALMENTE SE ENCUENTRA LOTEADO Y DIVIDIDO EN 4 PREDIOS.

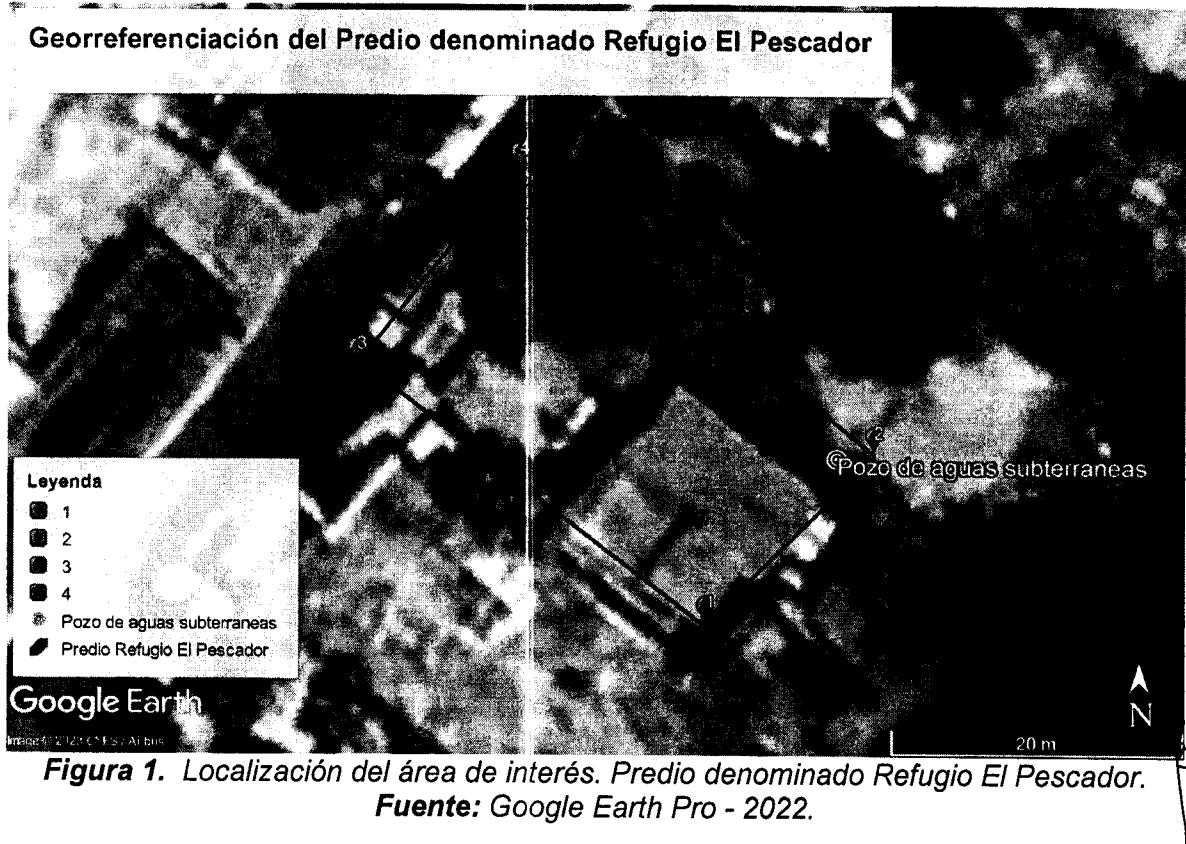
Tabla 1. El recorrido realizado en el sitio número uno, se identificó predio denominado Refugio El Pescador, corresponde a las siguientes coordenadas obtenidas en campo:

PUNTOS	COORDENADAS ORIGEN ÚNICO NACIONAL		DESCRIPCIÓN DEL SECTOR
	N(m)	E(m)	
1	2602980	4712523	
2	2602992	4712535	Predio denominado Refugio El Pescador
3	2602998	4712499	
4	2603012	4712511	
Captación de agua	2602992	4712535	Pozo de aguas subterráneas

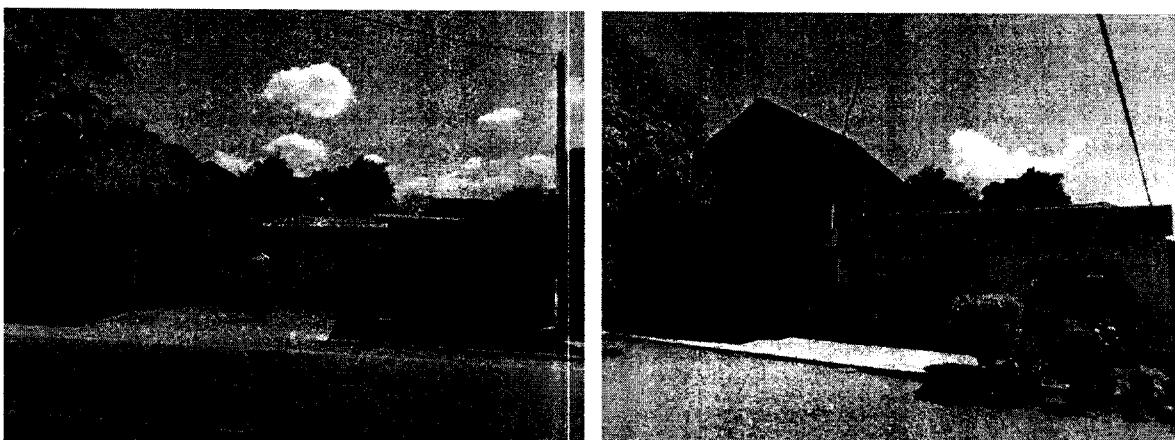
Al momento de la visita se pudo constatar una edificación de dos plantas construida en material permanente, concreto y mampostería, con detalles en madera, esta edificación es utilizada como una casa familiar cuyo propietario es la Sra. Nohemí Guerrero Primero identificada con cédula de ciudadanía No. 64.518.337, esta residencia consta de dos (2) habitaciones, un (1) baño, una (1) cocina y una (1) zona de labores o patio, lo cual comprende un área aproximada de 600 m².

Imagen 1 y 2. Se observa la fachada de la propiedad y la edificación encontrada en el predio denominado Refugio El Pescador.

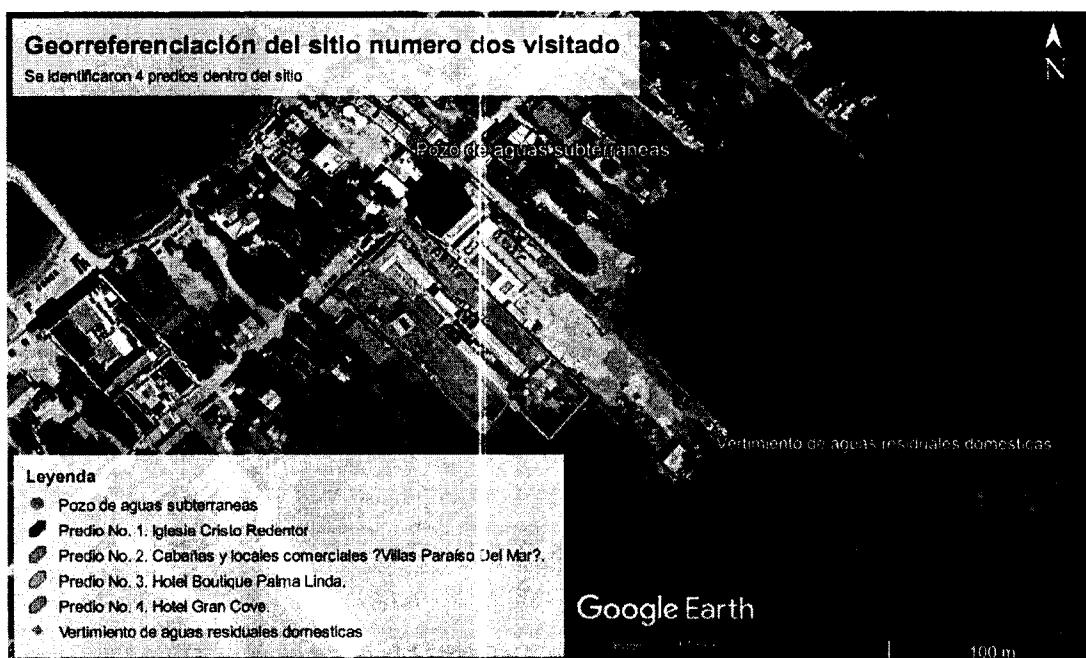
Figura 2. Localización del área de interés. Sitio número dos. Se identificaron 4 predios.
Fuente: Google Earth Pro - 2022.

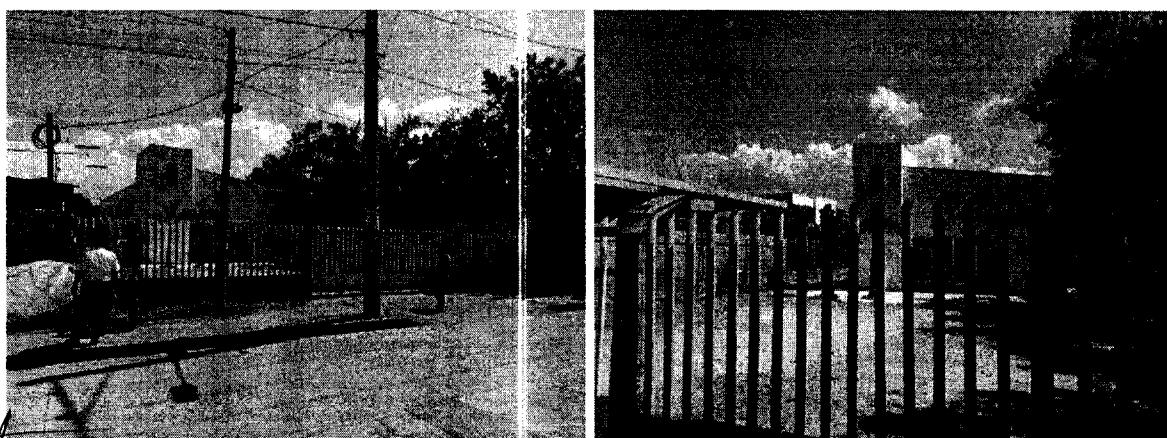
Predio No. 1. Iglesia Cristo Redentor. Predio presuntamente a nombre del Señor William Ortega Rojas, identificado con cédula de ciudadanía No. 8.398.712. Al momento de la visita se pudo constatar las instalaciones de la Iglesia Cristo Redentor, la cual consta de una edificación de una planta construida en material permanente concreto y mampostería, en el área perimetral la edificación se observa terreno consolidado con material granular seleccionado de cantera para relleno, posee un área aproximada de 1150 m². Esta edificación se observa construida en cercanía a ecosistema de manglar.

Imagen 7 y 8. Predio No. 1. Iglesia Cristo Redentor, donde se observa la fachada de la iglesia y la edificación construida, con el terreno consolidado con material granular seleccionado de cantera para relleno.

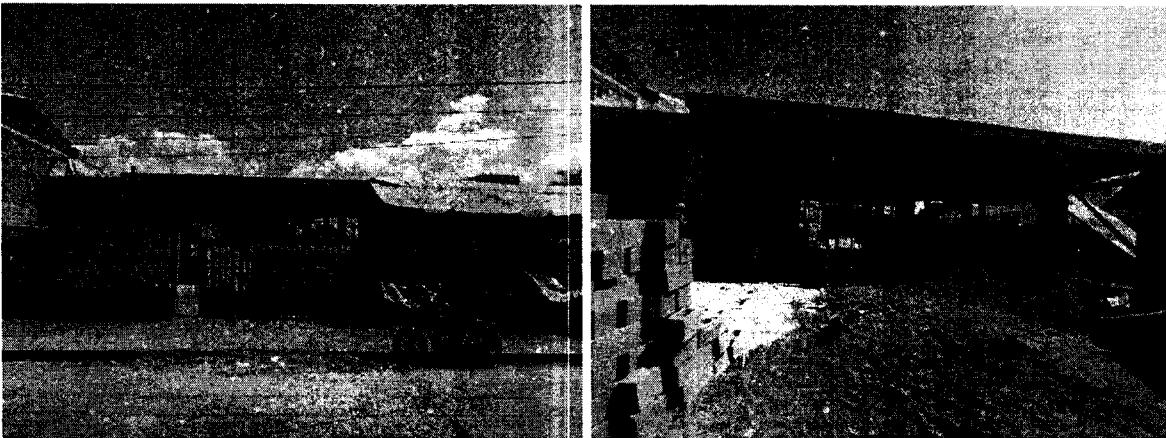
Predio No. 2. Cabañas y locales comerciales "Villas Paraíso Del Mar". Se logra observar la edificación de una planta, la cual se encuentra en proceso constructivo con la implementación de materiales permanentes como concreto reforzado y mampostería, se identifica la presencia de trabajadores y materiales de construcción dentro del área, el terreno se evidencia consolidado y compactado con material granular seleccionado de cantera para relleno. Predio que posee un área aproximada de 2060 m².

Imagen 9 y 10. Predio No. 2. Cabañas y locales comerciales "Villas Paraíso Del Mar".
Donde se observa fachada del cerramiento de la construcción y materiales de construcción dentro del área.

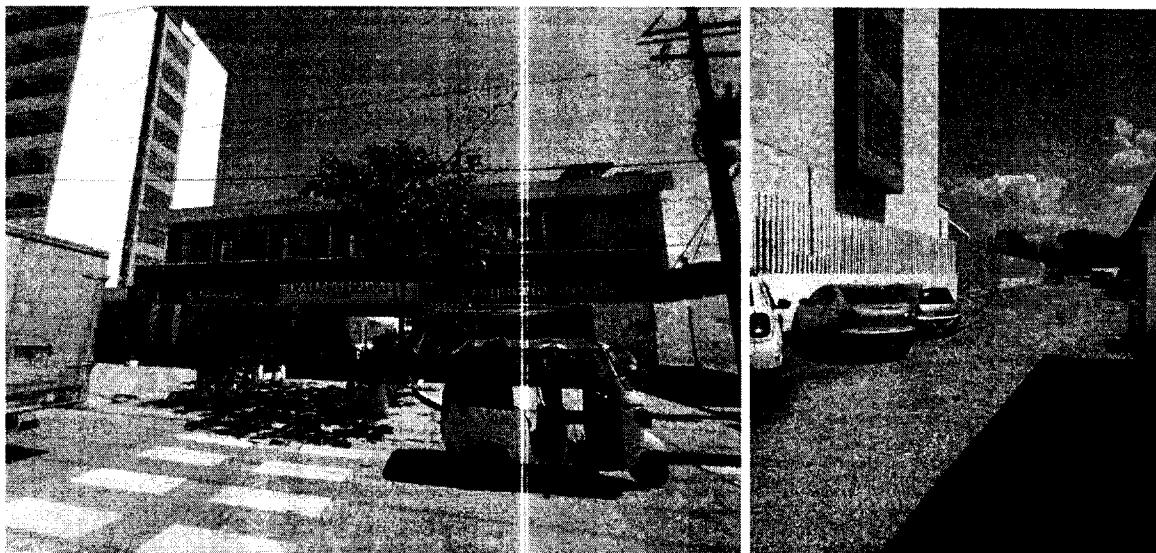
Predio No. 3. Hotel Boutique Palma Linda. Se identificó edificación de dos plantas construida en material permanente concreto y mampostería, donde se observan en la parte delantera locales comerciales y el Hotel Boutique Palma Linda con parqueadero, en el recorrido realizado se observa que la edificación del Hotel se extiende hasta el ecosistema de manglar. El predio cuenta con un área aproximada de 4230 m².

Imagen 12 y 13. Predio No. 3. Hotel Boutique Palma Linda. Se observa fachada del predio y parqueadero del Hotel Boutique Palma Linda.

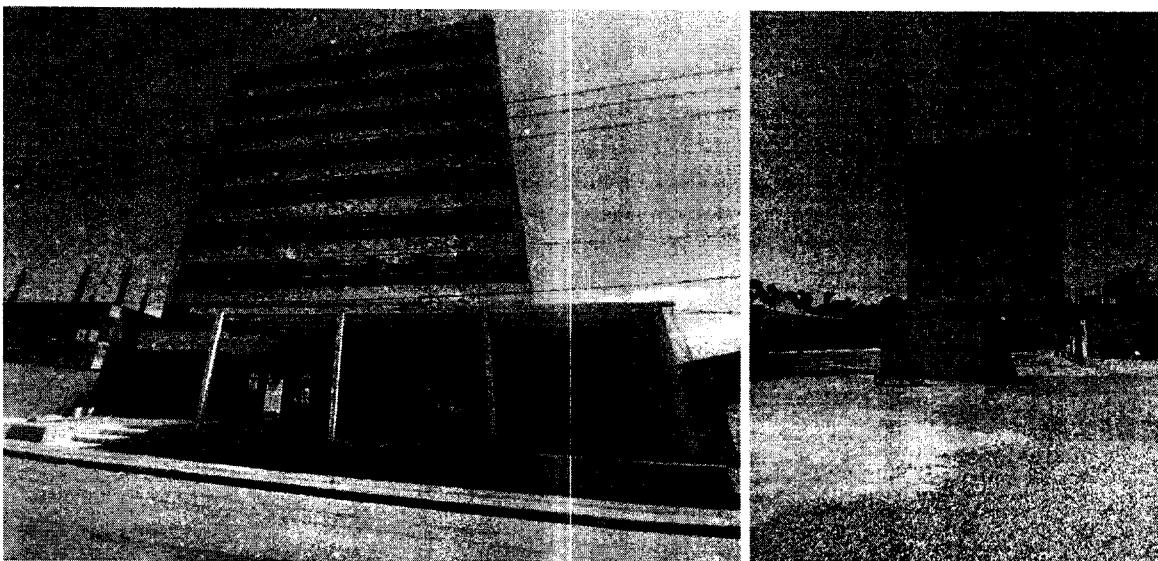
Predio No. 4. Según la información aportada por la persona que atendió la visita, la cual no quiso firmar el acta de visita, manifestó que el nombre del hotel ubicado dentro del predio era Glamp Beach Hotel, sin embargo, teniendo en cuenta la Resolución No. 131 de diciembre 2019, por medio de la cual la secretaría de planeación del municipio de Coveñas otorgó licencia de construcción, el Hotel dentro del predio tiene por nombre Hotel Gran Cove y consta de una edificación de 9 pisos. En el desarrollo de la visita se identificó edificación de 10 plantas construida en material permanente concreto reforzado y mampostería, lugar donde nos permitieron el ingreso a las instalaciones, donde se logró verificar zona de piscina y recreación y área de terreno consolidado y compactado con material seleccionado de cantera para relleno. El cual cuenta con un área aproximada de 7550 m².

Imagen 14 y 15. Predio No. 4. Hotel Gran Cove. Se identificó edificación de 10 plantas y zona de piscina y recreación.

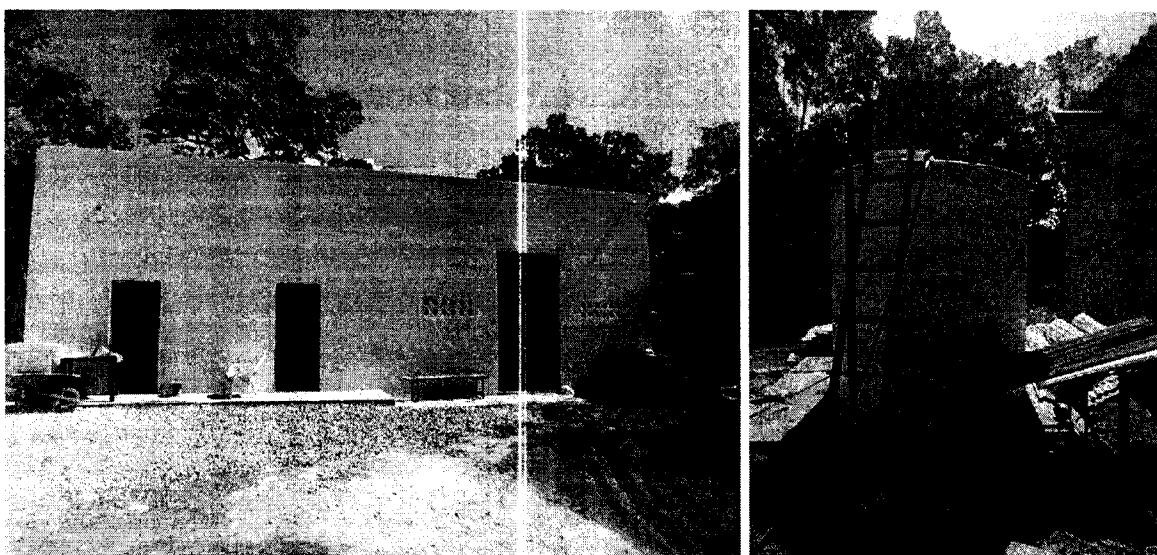
El área posterior se encontraba con cerramiento en malla eslabonada y cimentación en concreto, al final del área se evidencia en las coordenadas geográficas **LN:9°24'57.6"; LW:75°39'11.6"** y coordenadas de origen único nacional **N(m):2599581; E(m):4708732** la construcción de la zona de lavandería y servicios varios, con la presencia de un tanque de

almacenamiento de 10000 L y con un equipo de bombeo para alimentar el lavadero, adyacente a la construcción se identificó en las coordenadas geográficas **LN:9°24'58.2"; LW:75°39'10.9"** y coordenadas de origen único nacional **N(m):2599600; E(m):4708753** dos (2) fosas sépticas construidas en concreto reforzado con geometría cilíndrica con un diámetro de 2 m y una profundidad de 2 m, a las cuales le llega aguas residuales domésticas no tratadas del edificación y de la lavandería, de estas sale tubería de 2" en PVC sanitario con dirección al ecosistema de manglar realizando presuntamente vertimiento de aguas residuales domésticas no tratadas, como se evidencia en la Imagen 19.

Imagen 17 y 18. Predio No. 4. Hotel Gran Cove. Zona de lavandería y servicios varios, con tanque para almacenamiento de agua con capacidad de 10000 L.

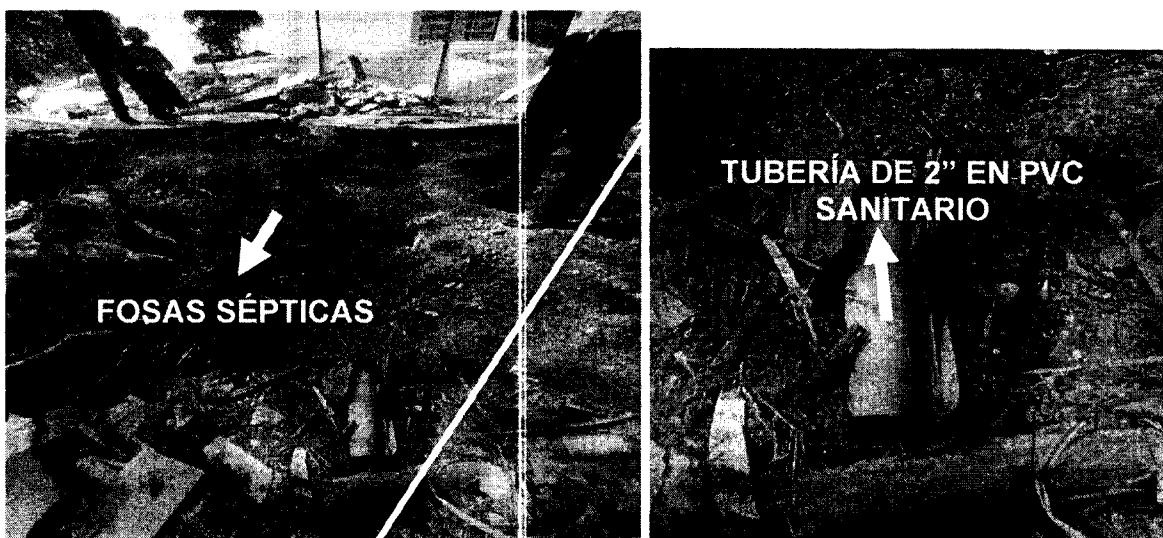
Imagen 19. Predio No. 4. Hotel Gran Cove. Identificación dos (2) fosas sépticas construidas en concreto reforzado con geometría cilíndrica con un diámetro de 2 m y una profundidad de 2 m, a las cuales le llega aguas residuales domésticas no tratadas del edificación y de la lavandería, de estas sale tubería de 2" en PVC sanitario con dirección al ecosistema de manglar.

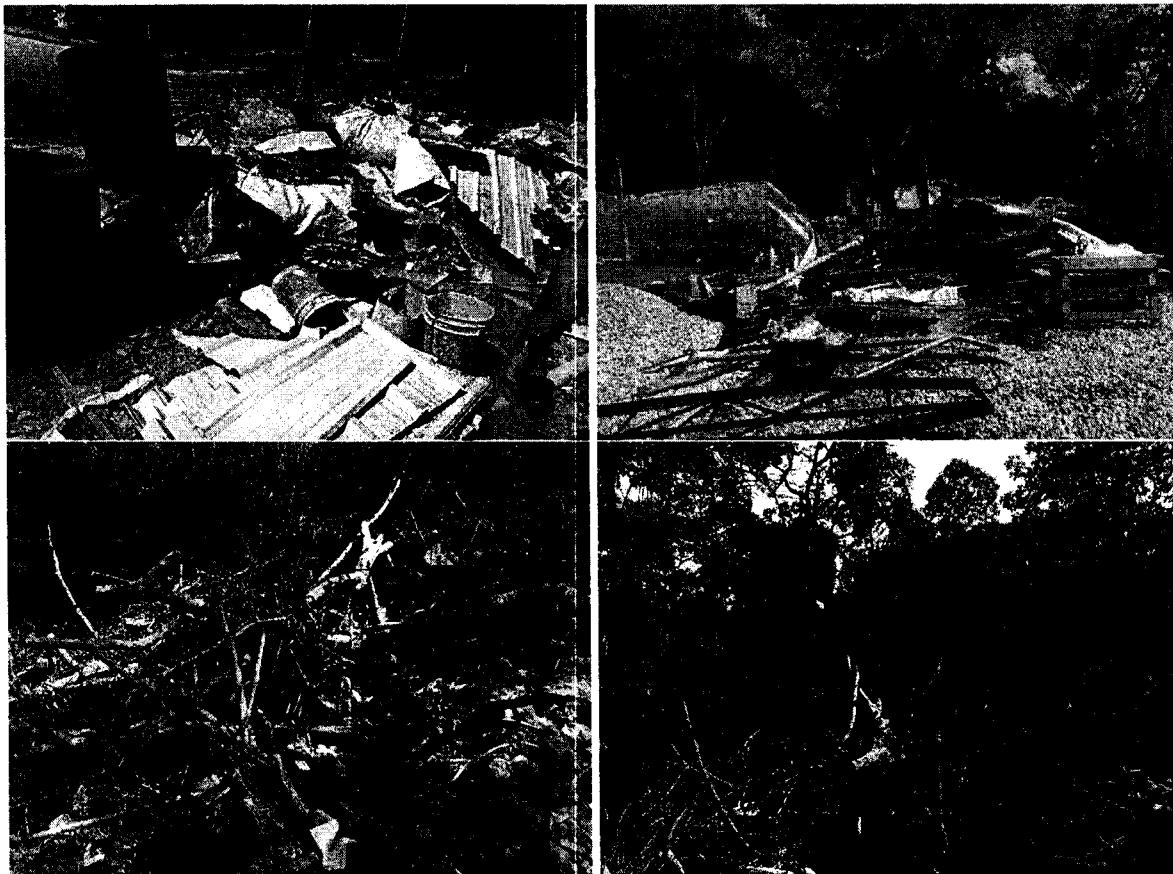
Se puede percibir la presencia de residuos sólidos domésticos, residuos de construcción y demolición e intervención en el ecosistema de manglar, donde se verificó la existencia de restos vegetal producto de la tala de mangle y posterior a esta actividad, el relleno con material granular seleccionado de cantera, para poder consolidar y compactar el terreno, con el fin de expandir el área del predio hacia el ecosistema de manglar.

Imagen 19,20, 21 y 22. Predio No. 4. Hotel Gran Cove. Presencia de residuos sólidos domésticos, residuos de construcción y demolición, restos mangle producto de la tala.

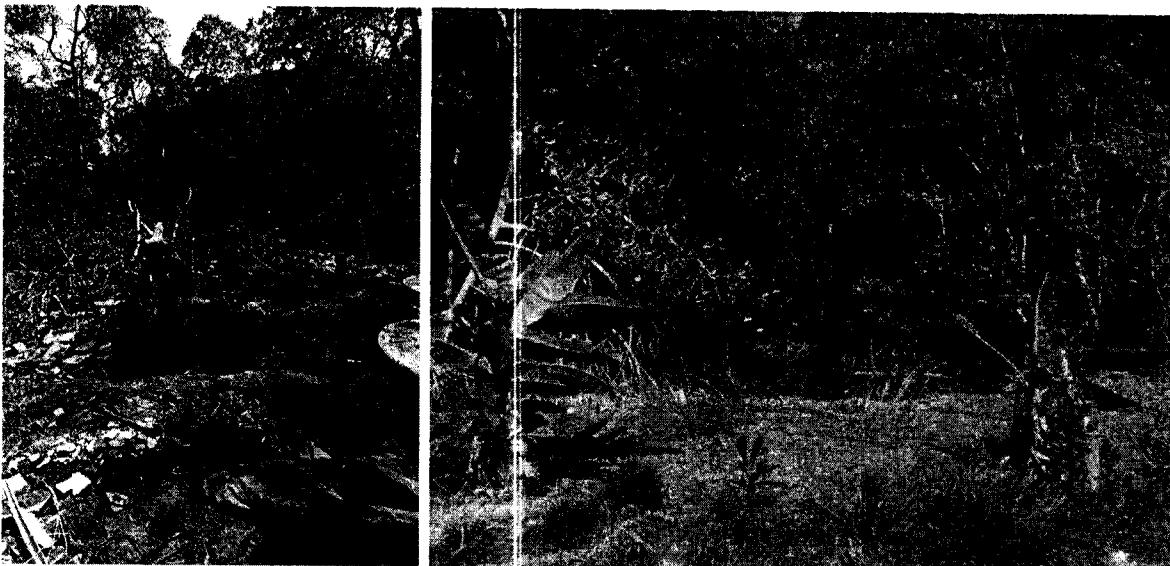
Imagen 23 y 24. Predio No. 4. Hotel Gran Cove. Se observa la actividad de relleno con material granular seleccionado de cantera dentro del ecosistema de manglar.

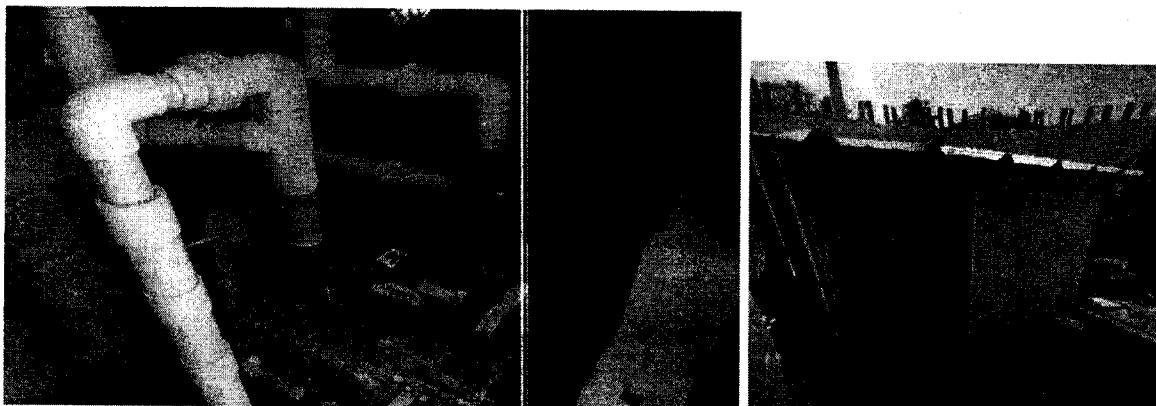
En las coordenadas geográficas **LN:9°25'03.2"; LW:75°39'16.2"** y coordenadas de origen único nacional **N(m):2599754; E(m): 4708593**, pozo de aguas subterráneas artesano construido en mampostería, el cual es utilizado para la captación del recurso hídrico y cuenta con las siguiente caracterización:

- Dos equipos de bombeo marcas CitiAgro y Pedrollo con potencia de 2 HP. Se encuentra activo y apagado al momento de la visita.
- Tubería de succión y descargar de 2" en PVC.
- No cuenta con tubería para toma de niveles estáticos y dinámicos del acuífero.
- No cuenta con macromedidor de caudal acumulativo.
- No cuenta con grifo para la toma de muestras.

Imagen 25 y 26. Predio No. 4. Hotel Gran Cove. Se observa dos equipos de bombeo con potencia de 2 HP, y cabina de cerramiento para los equipos de bombeo construida en yesocartón.

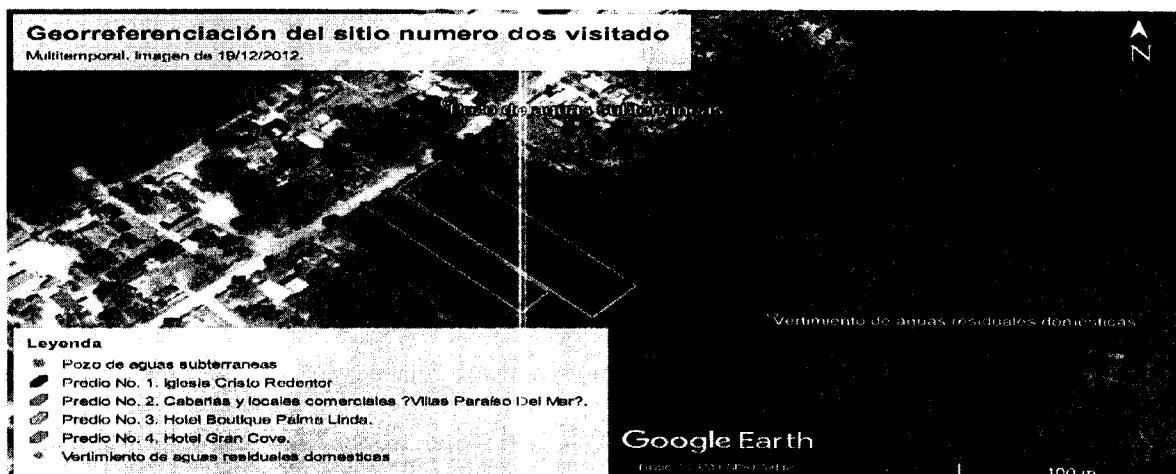
Se realizó un análisis multitemporal con la herramienta de información geográfica denominada Google Earth, a través de imágenes satelitales que permiten observar los cambios que se han dado en el área de interés entre los años 20013 y 2022, evidenciando desde el primer año la existencia un gran ecosistema de manglar como se ilustra en la Figura 3, donde no han realizado intervención alguna.

Figura 3. Localización del área de interés. Sistema manglárico sin intervenciones.
Fuente: Google Earth Pro – Fecha: 19/12/2013.

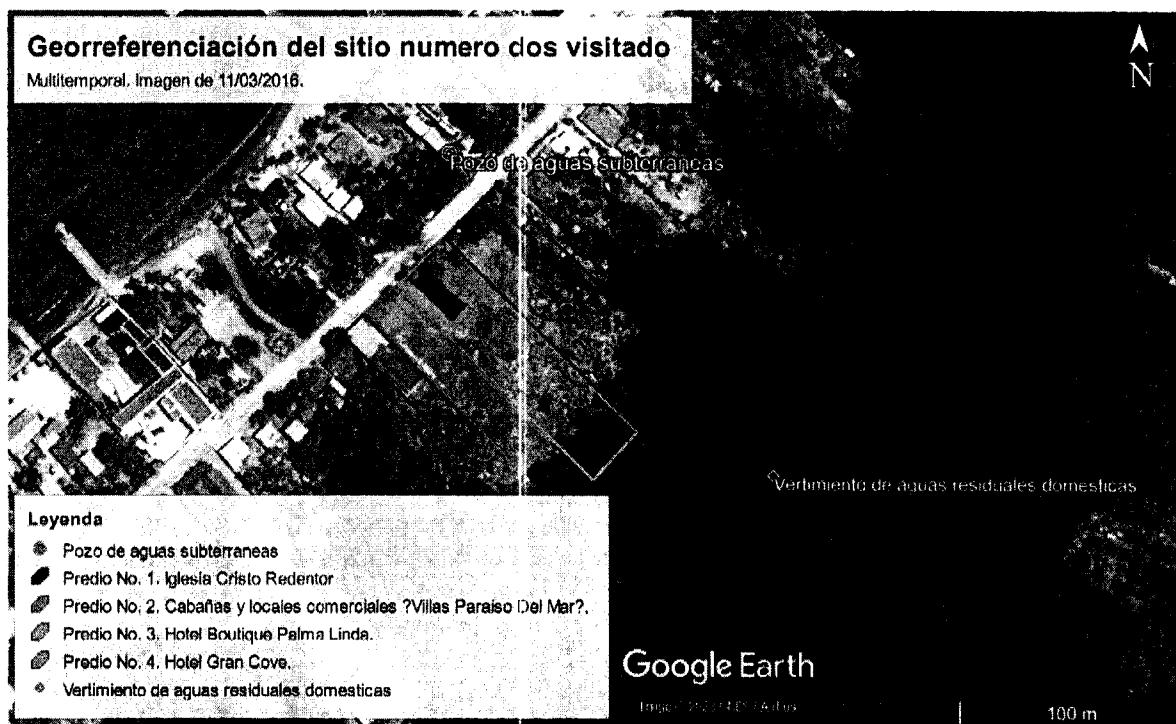
Figura 4. Localización del área de interés. Inicio de las intervenciones sobre el ecosistema de manglar, donde se muestra la Iglesia Cristo Redentor ya construida e intervención en los demás predios con remoción de la cobertura de manglar y relleno con material seleccionado de cantera.

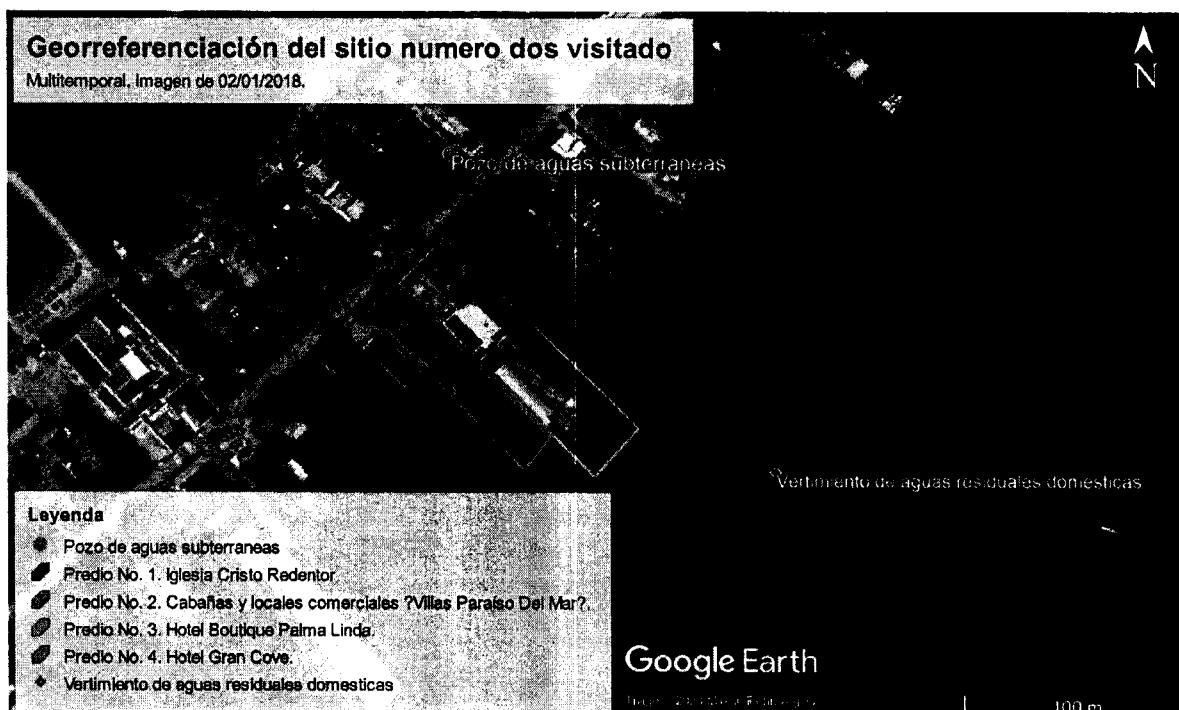
Figura 5. Localización del área de interés. Muestra que las intervenciones continúan sobre el ecosistema de manglar, donde se evidencia que ya está construido el Hotel Boutique Palma Linda e intervención en los predios de Cabañas y locales comerciales "Villas Paraíso del Mar" Hotel Gran Cove, con remoción de la cobertura de manglar y relleno con material seleccionado de cantera.

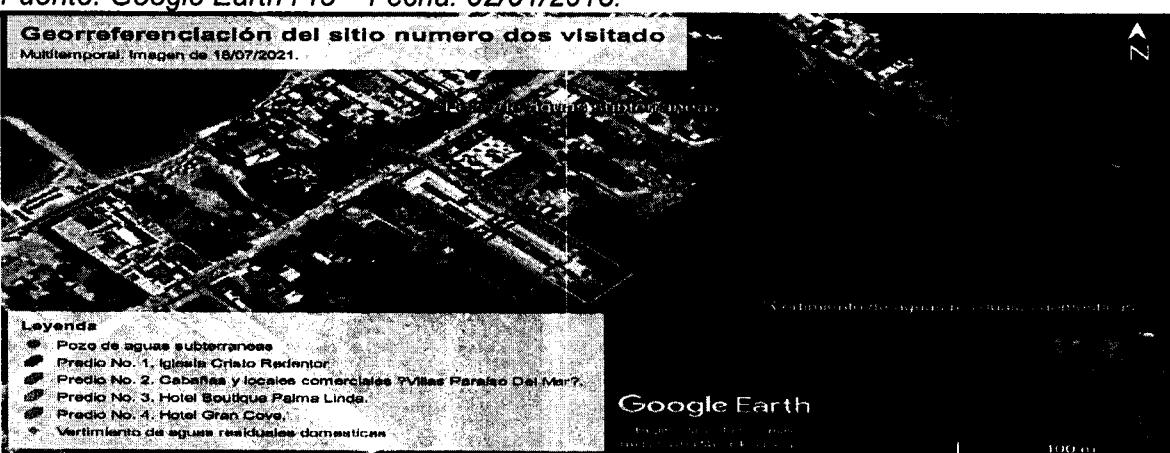
Figura 6. Localización del área de interés. Se evidencia inicio de la construcción del predio denominado Hotel Gran Cove, e intervención en el predio denominado Cabañas y locales comerciales "Villas Paraíso del Mar" con remoción de la cobertura de manglar y relleno con material seleccionado de cantera.

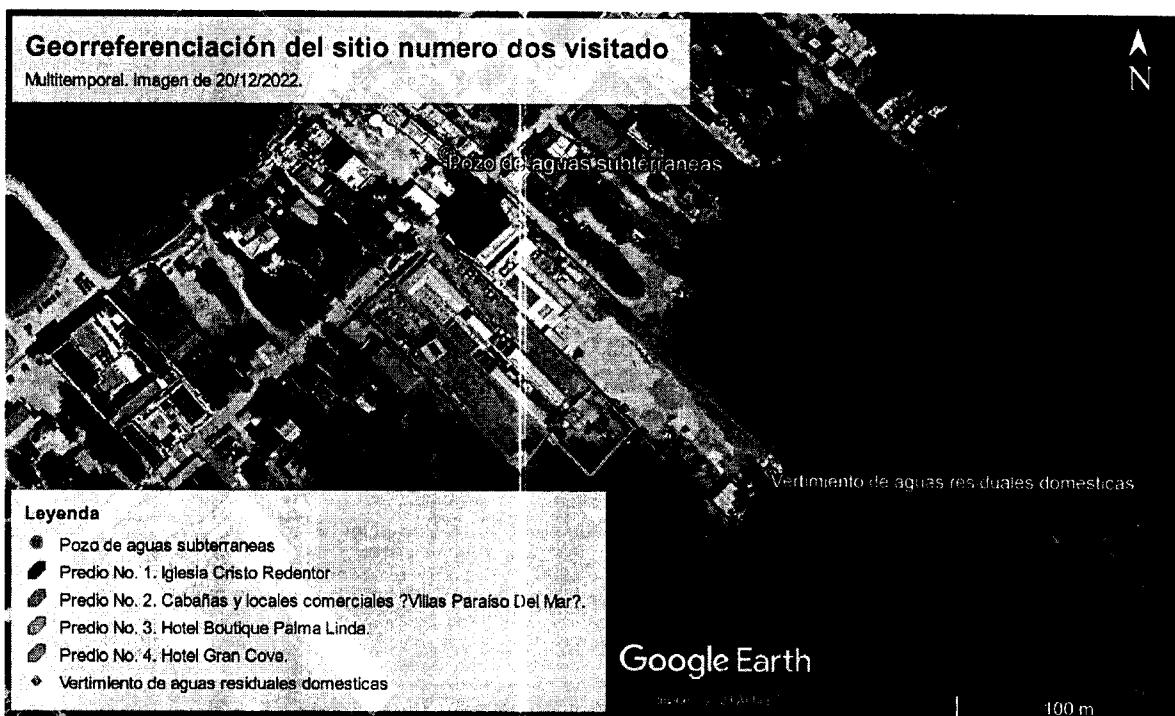
Figura 7. Localización del área de interés. Se evidencia terminada la construcción del predio denominado Hotel Gran Cove e inicio de la construcción en el predio denominado Cabañas y locales comerciales "Villas Paraíso del Mar".

En este análisis se evidencia la presencia de cobertura de mangle desde el año 2013, según lo observado se aprecia que se encontraba un ecosistema de manglar con gran cobertura vegetal y en adecuado estado fitosanitario, aproximadamente hasta el año 2016 Figura 4, donde se observa Inicio de las intervenciones sobre el ecosistema de manglar, donde se muestra la Iglesia Cristo Redentor ya construida e intervención en los demás predios con remoción de la cobertura de manglar y relleno con material seleccionado de cantera, generando disminución drástica y severa del área de manglar en los predios debido a la tala y aterramiento como se pueden observar en las Figura 5, 6 y 7, mostrando que a la fecha de 11/03/2016 la Iglesia Cristo Redentor se encuentra construida, a la fecha de 02/01/2018 el Hotel Boutique Palma Linda se encuentra construido, a la fecha de 18/07/2021 el inicio de la construcción de Hotel Gran Cove hasta la fecha de 20/12/2022 y el inicio de la construcción de Cabañas y locales comerciales "Villas Paraíso del Mar". La práctica de esta actividad es común en este tipo de área ya que disponen los lotes para realizar la construcción de infraestructura dedicada al uso residencial o turístico.

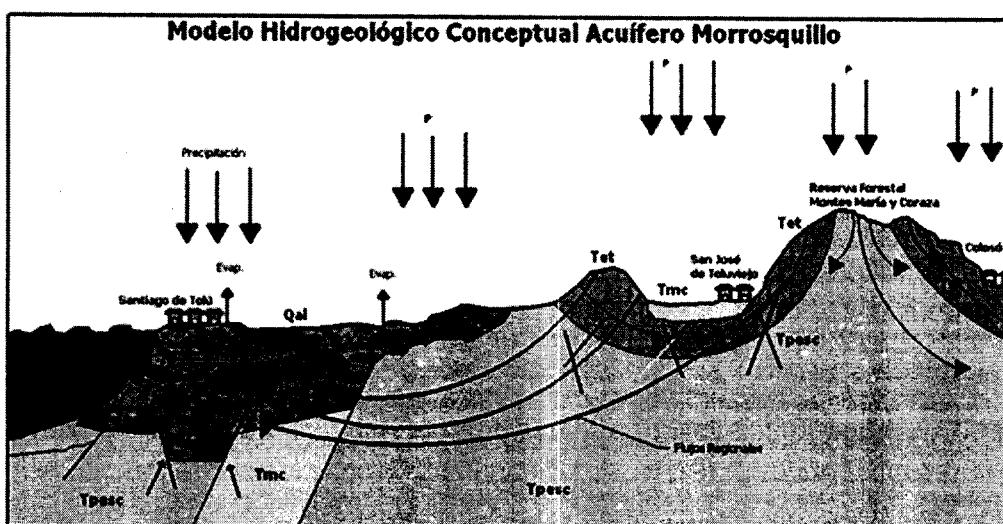
Figura 13. Modelo hidrogeológico conceptual del acuífero Morrosquillo.
Fuente: CARSUCRE, (2011).
