310.28
EXP. N°184 DE 11 DE JUNIO DE 2025
INFRACCIÓN

"POR MEDIO DEL CUAL SE INICIA PROCEDIMIENTO SANCIONATORIO AMBIENTAL Y SE TOMAN OTRAS DETERMINACIONES"

EL DIRECTOR GENERAL DE LA CORPORACIÓN AUTÓNOMA REGIONAL DE SUCRE CARSUCRE, en ejercicio de sus facultades legales y en especial las conferidas por la ley 99 de 1993

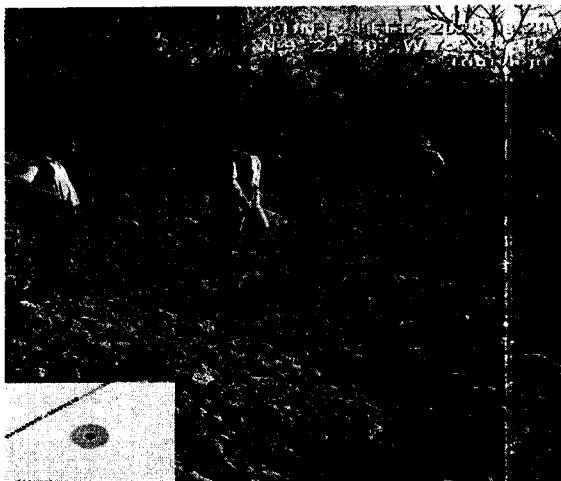
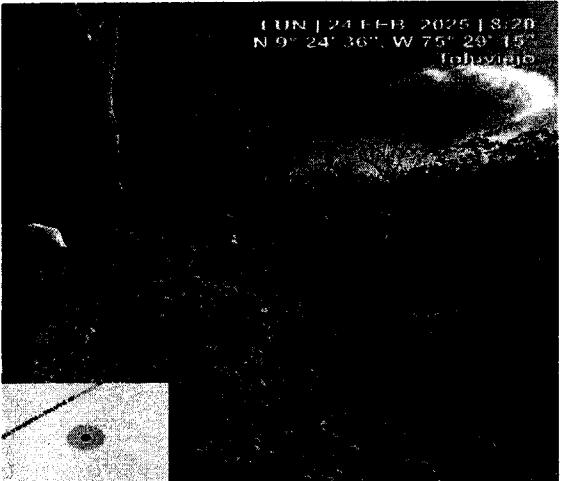
<p>LUN 124 EEB 2025 8:20 N 9° 24' 36" W 75° 29' 15" Toluviejo</p>
<p><i>Imagen 15. Área por fuera del título minero, desprovista de vegetación herbácea, a causa del tránsito de maquinaria pesada.</i></p>	<p><i>Imagen 16. Capa vegetal herbácea removida por el tránsito de maquinaria pesada.</i></p>
