"POR EL CUAL SE ORDENA EL INICIO DE UN PROCEDIMIENTO SANCIONATORIO AMBIENTAL Y SE TOMAN OTRAS DETERMINACIONES"

Que, la Subdirección de Asuntos Marinos y Costeros de CARSUCRE realizó visita de inspección técnica y ocular el 16 de junio de 2025, generándose el informe de visita No. 157-2025, donde se observó y concluyó lo siguiente:

Figura 1. Localización del área de interés – Cabanas La Martica
Sector La Marta, municipio de Coveñas.

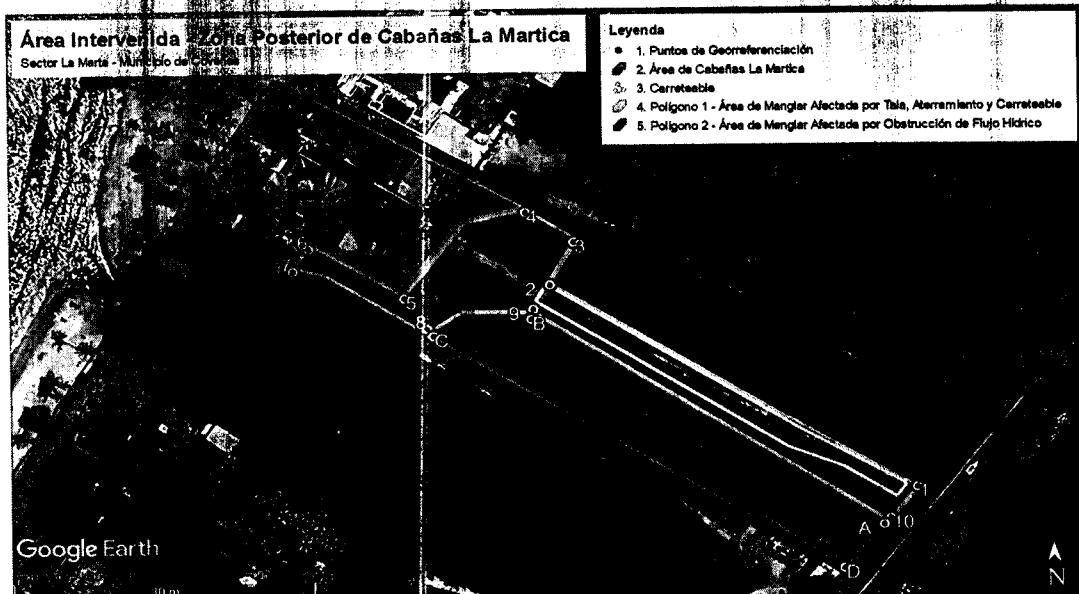
El área objeto de la visita se localiza en el municipio de Coveñas, sector La Marta, en predio denominado Cabañas La Martica, ubicado específicamente en la coordenada elipsoidal N: 9°27'14.85" – W: 75°36'49.15" o coordenada de origen único nacional N(m): 2603766.319 – E(m): 4713110.278. En campo se georreferenció el área intervenida como se muestra en la Tabla 1, la cual sirvió de insumo para su delimitación utilizando la herramienta Google Earth Pro, como se ilustra en la Figura 1.

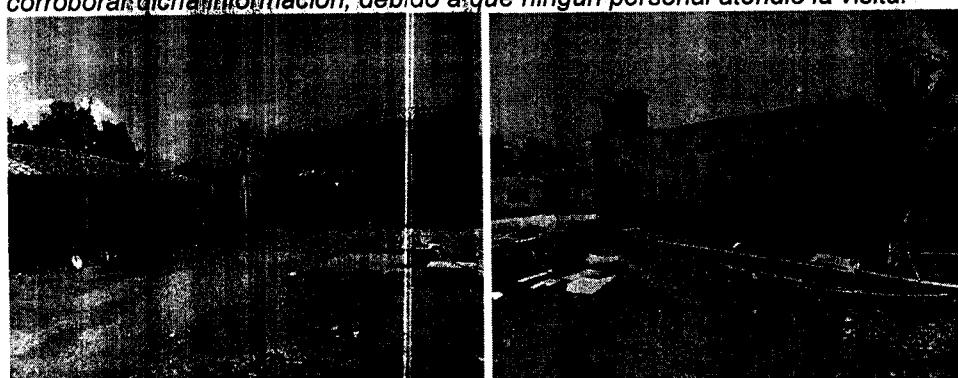
El área intervenida corresponde a una zona inundable, propia de un sistema manglérico. Según la información aportada por la Secretaría de Planeación, en el Acta de Inspección No.43 ING-AMO-2025, el predio con Número Predial: 7022101020000000300840000000000, denominado Cabanas La Martica (Conformada por 6 cabañas en zona de bajamar), son propiedad de la señora BERTHA MARÍA DE LAS ALVAREZ DÍAZ, identificada con Cédula de Ciudadanía N° 33170245. Sin embargo, al momento de la inspección no se logró corroborar dicha información, debido a que ningún personal atendió la visita.

Figuras 2 y 3. Identificación de Cabanas La Martica ubicada en sector La Marta, municipio de Coveñas.

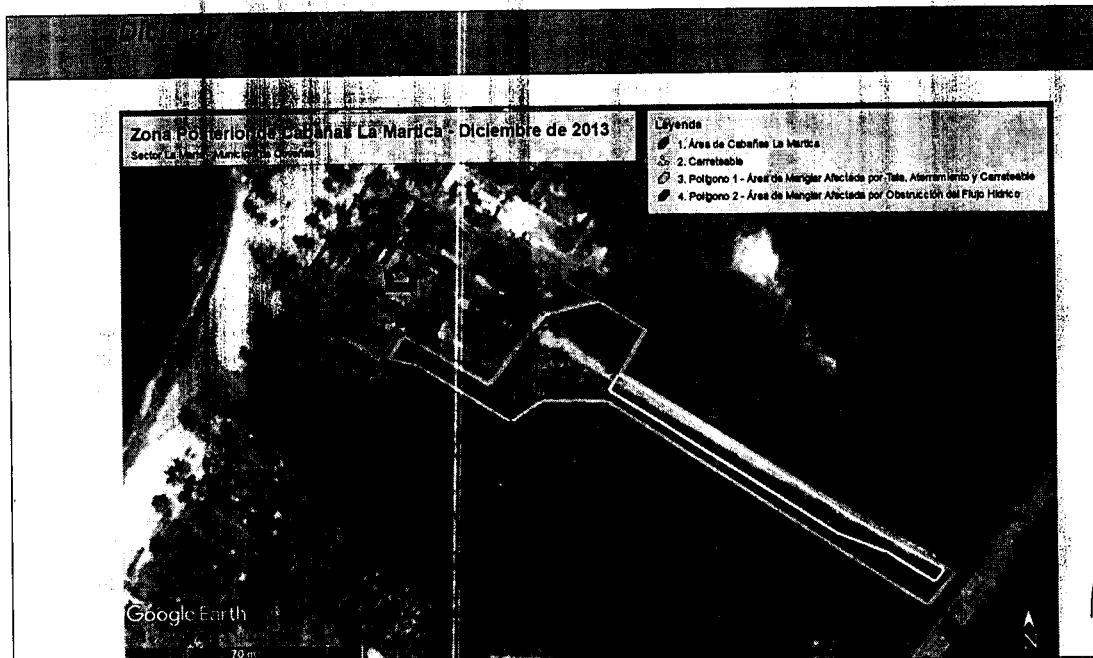
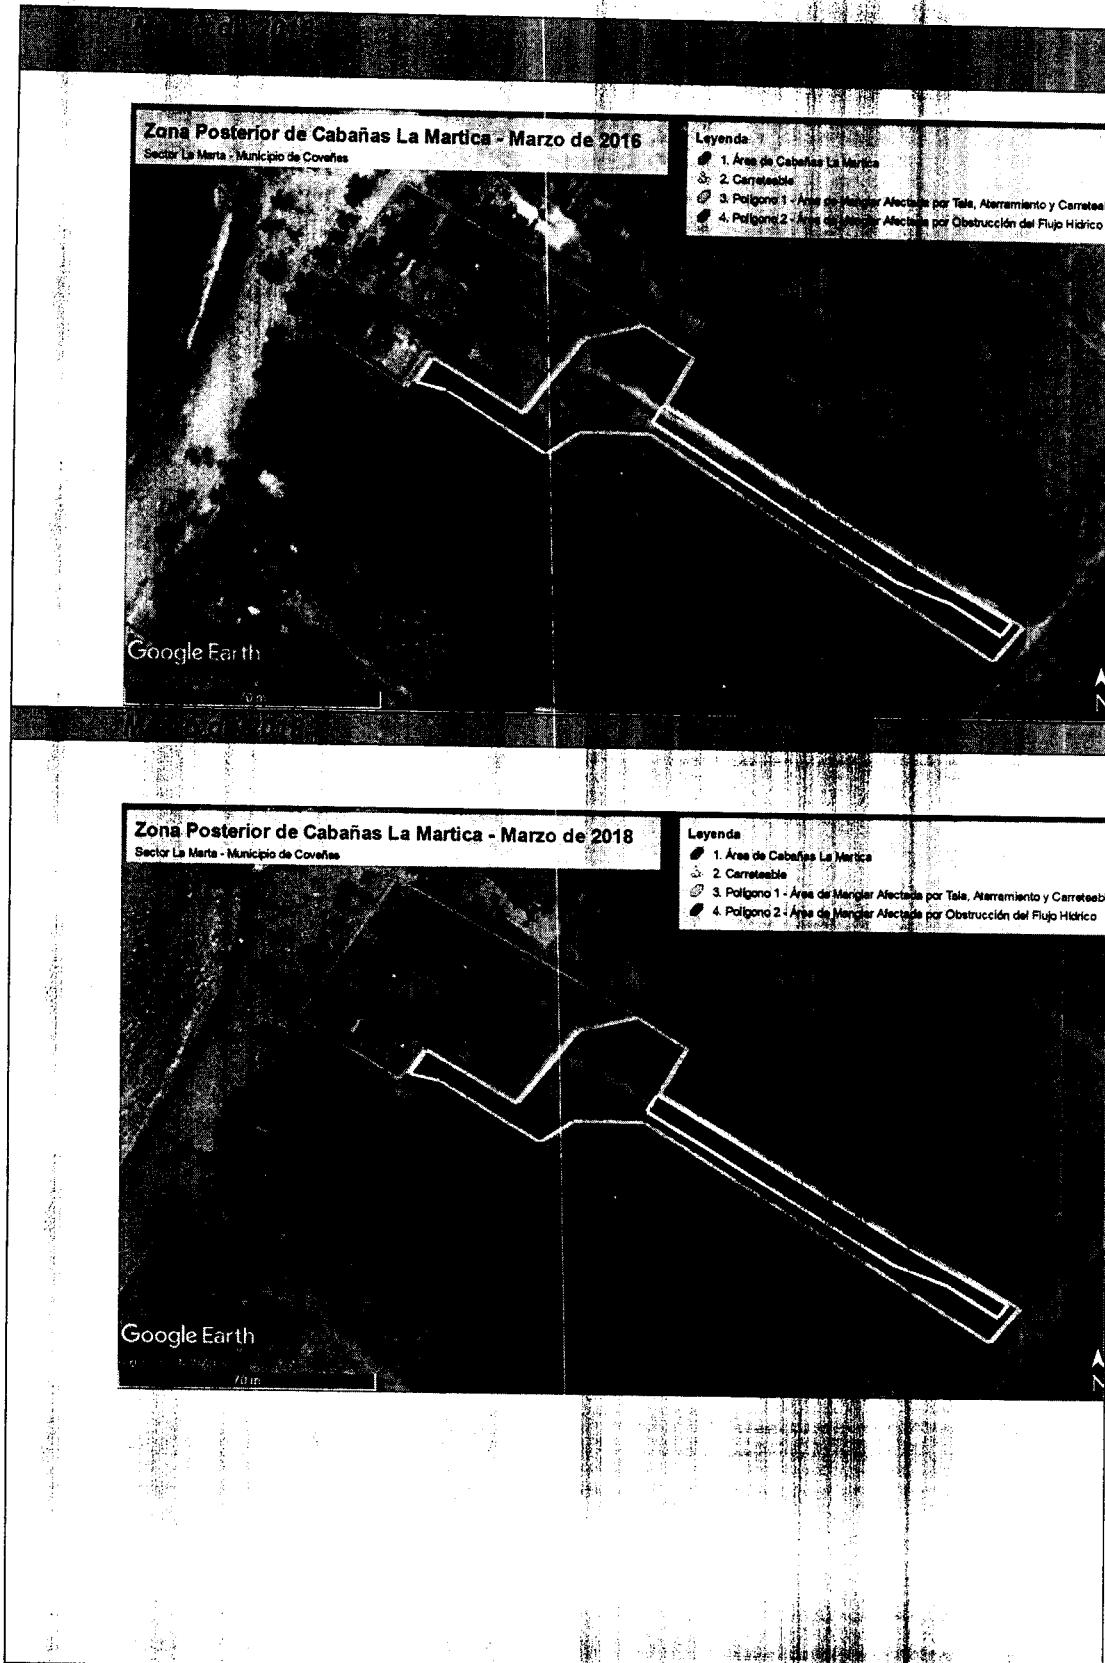
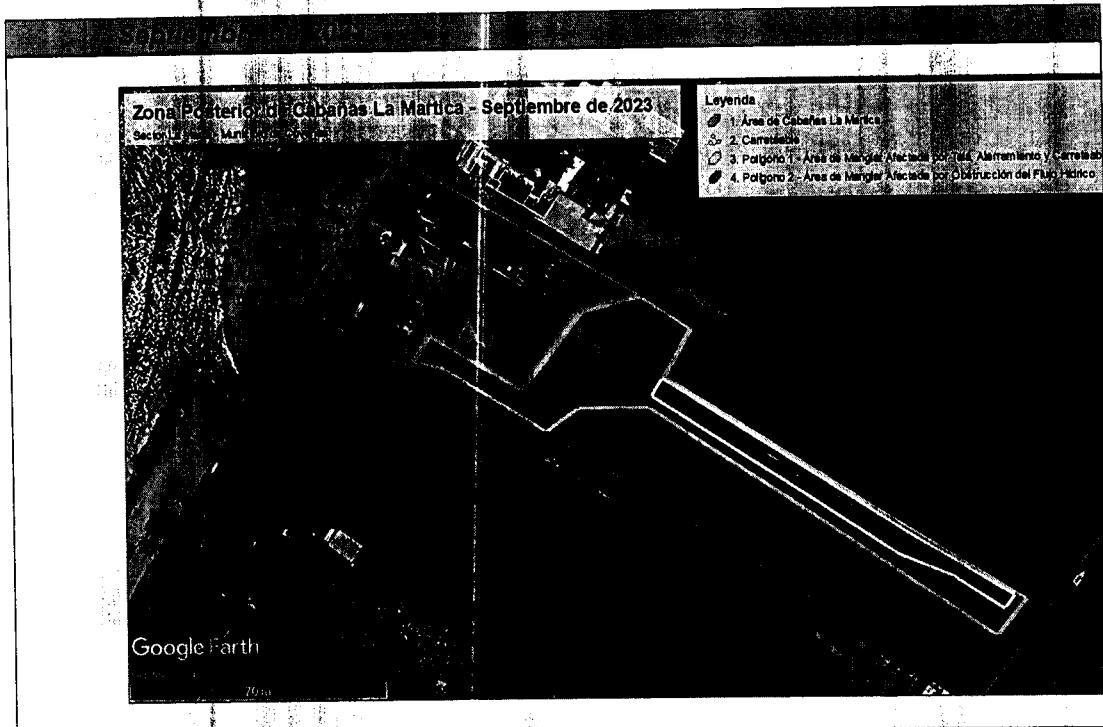
Análisis Multitemporal

Figuras 17, 18, 19 y 20. Intervenciones realizadas sobre sistema manglérico en predio que se ubica en sector La Marta – municipio de Coveñas.

Se realizó un análisis multitemporal con la herramienta de información geográfica Google Earth Pro, a través de imágenes que permitieron observar algunos cambios que se han presentado en el área, específicamente sobre la cobertura vegetal asociada a manglar. Aunque no son muy concluyentes los cambios de la vegetación en las imágenes satelitales del periodo 2013 - 2023, se debe resaltar que al momento de la inspección técnica; se identificaron intervenciones mediante actividades de relleno (aterramiento) para la construcción de un carreteable, al cual le adicionaron material seleccionado de cantera de granulometría variable, generando afectación y/o degradación del ecosistema de manglar, debido a la obstrucción del flujo hídrico en la zona, tal como lo demuestra el registro fotográfico de la diligencia realizada el 16 de junio de 2025.
