23 OCT 2025
AUTO N.º 1122 -

"POR MEDIO DEL CUAL SE ORDENA UNA INDAGACIÓN PRELIMINAR"

Que, la Subdirección de Asuntos Marinos y Costeros de CARSUCRE realizó visita de inspección técnica y ocular el 18 de junio de 2025, generándose el informe de visita No. 168 del 2025, donde se observó y concluyó lo siguiente:

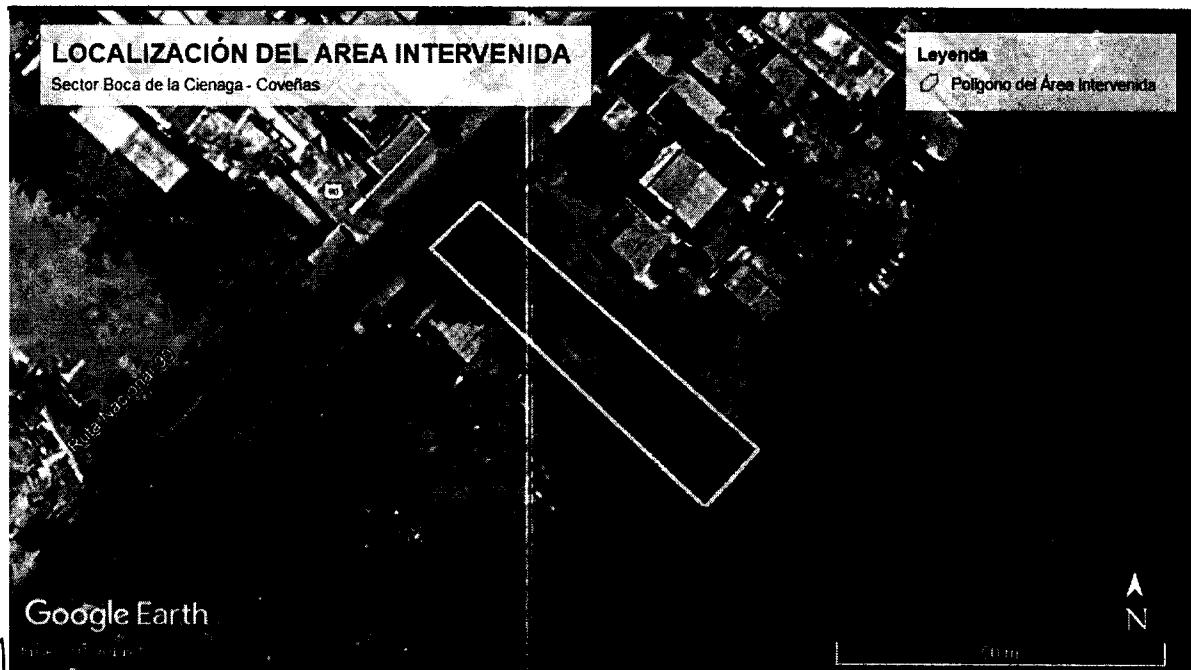
En campo se georreferenció el área intervenida como se muestra en la Tabla 1, la cual sirvió de insumo para su delimitación utilizando la herramienta Google Earth Pro-2024 como se ilustra en la Figura 1.

Figura 1. Localización del área de interés sector Boca de la Ciénaga, municipio de Coveñas
Fuente: Google Earth Pro – 2024.

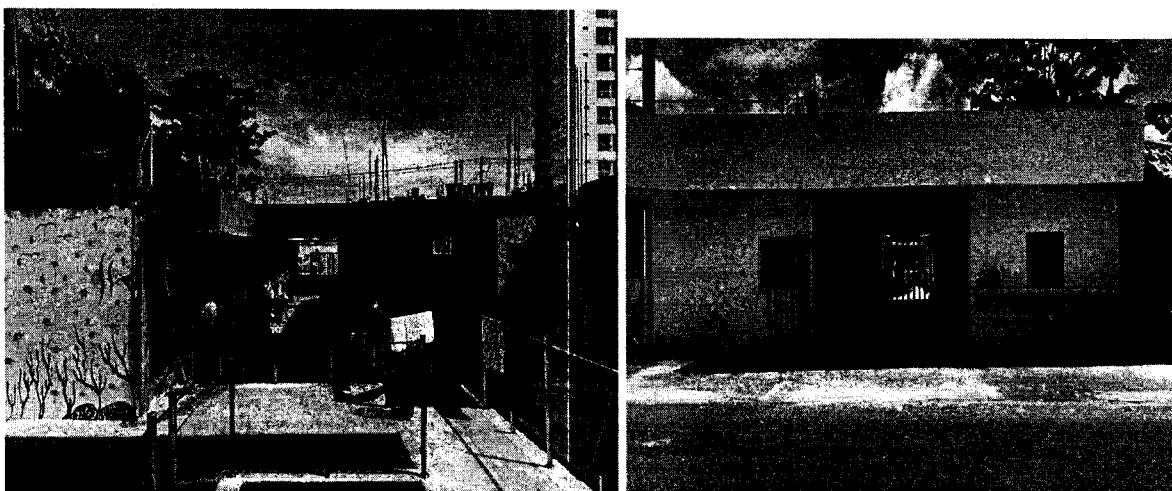
Durante la inspección, se identificó un área de intervenida de aproximadamente 675 m², ubicado en el sector Boca de la Ciénaga, en el municipio de Coveñas encontrándose un predio con elevación superficial del suelo con material tipo de cantera y una cabaña de dos (2) piso.

Figuras 2 y 3. Identificación del área de interés.

1. Según diligencia realizada el 18 de junio de 2025, Se encontró en el predio con un área construida de aproximadamente 675 m². Donde se observó aterramiento del terreno, tala de mangle, disposición inadecuada de residuos RCD y construcción de una cabaña de dos niveles, ubicado en las coordenadas en Origen Único Nacional N(m): 2601974.752 - E(m): 4711670.328, que constan de 12 habitaciones habilitadas compuestas con su respectiva batería de baños. La edificación está realizada en estructuras aporticadas de columnas y vigas en concreto, losa en concreto para el entrepiso, además se encuentran confinadas por muros en mampostería revocada y estucada, cuenta con una cocina, área de labores y piscina, todo esto dentro del ecosistema estratégico de manglar y lagunar el cual se encuentra en cercanía al DRMI Ciénaga la Caimanera, incumpliendo el Artículo No.5 de la Ley 2243 del 08 de julio de 2022: "Sobre uso y aprovechamiento de los manglares". Así mismo, se incumple el Artículo No.2 de la Resolución No. 1602 del 21 de diciembre de 1995 "Por medio de la cual se dictan medidas para garantizar la sostenibilidad de los manglares en Colombia".

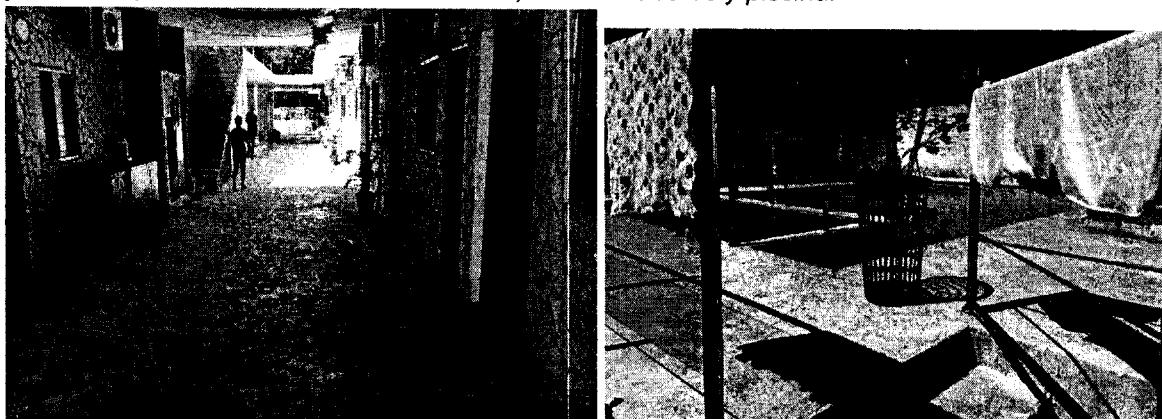
En conversaciones con la administradora del lugar MARIA SANMARTIN la cabaña tiene dos niveles que constan de 12 habitaciones habilitadas compuestas con su respectiva batería de baños La edificación está compuesta por estructuras aporticadas de columnas y vigas en concreto, losa en concreto para el entresiso, además se encuentran confinadas por muros en mampostería revocada y estucada, adicionalmente con una cocina, área de labores y piscina.

Figuras 4 y 5. Área de labores y piscina.

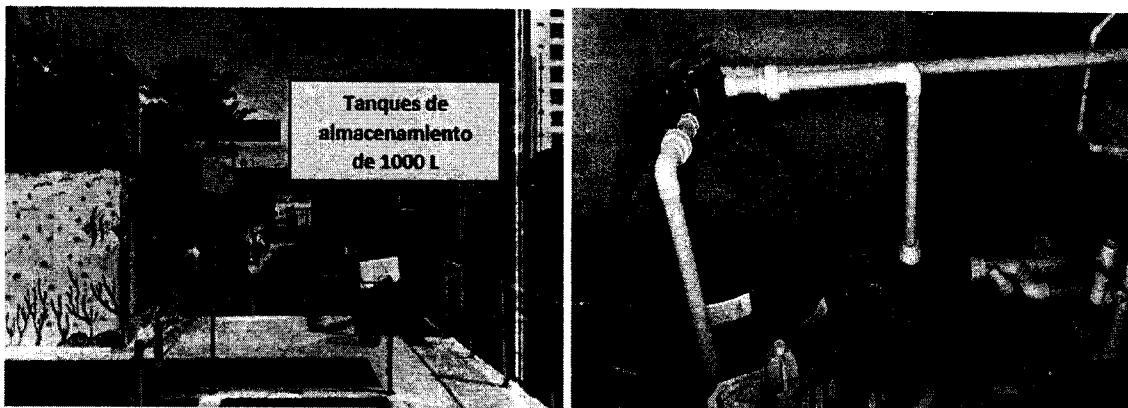
En la coordenada N(m): 2601946.774 – E(m): 4711712.837, se identificó un pozo de captación de agua subterránea. Al momento de la visita no se evidenció actividad de extracción del recurso hídrico, El pozo cuenta con una electrobomba o equipo de bombeo de ½ caballos de fuerza, este pozo cuenta con una tubería de succión e impulsión de 1", no cuenta con tubería de revestimiento ni con micromedidor de caudal acumulativo. El agua que es utilizada para las habitaciones, baterías sanitarias y piscina esta es dirigida para su almacenamiento a dos tanques de almacenamiento de 1000 L.

Figuras 6 y 7. Identificación de pozo de agua subterránea.

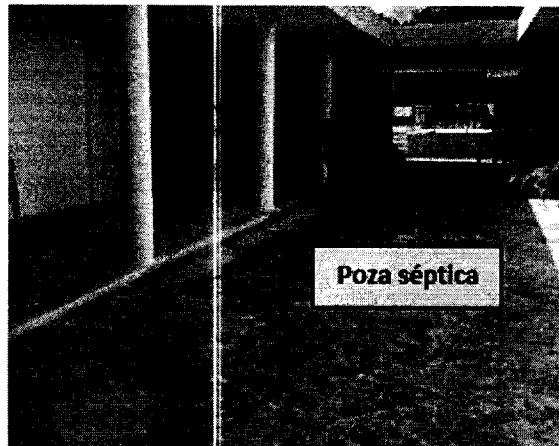
En conversaciones con la administradora de la Cabaña cuenta con una (1) poza séptica ubicadas en las coordenadas de origen único nacional N(m): 2601948.068 - E (m): 4711704.303. Las cuales recogen las aguas residuales de las habitaciones y de las resultantes de la cocina, Cabe resaltar, que se encuentra sellada bajo la loza del piso y funciona por infiltración al suelo como método de disposición final.

Figura 8. Ubicación de la poza septica.

3. Se observa una poza séptica sellada con infiltración al suelo en las coordenadas de Origen Único Nacional N(m): 2601948.068-E(m): 4711704.303, esta recibe las aguas residuales de la cabaña, incumpliendo el Decreto No. 1076 de 2015 en el Artículo 2.2.3.3.5.1 que establece, "Requerimiento de permiso de vertimiento. Toda persona natural o jurídica **cuya actividad o servicio genere vertimientos** a las aguas superficiales, marinas, o al suelo, deberá solicitar y tramitar ante la autoridad ambiental competente, el respectivo permiso de vertimiento", razón por la cual está incumpliendo ante la autoridad ambiental.

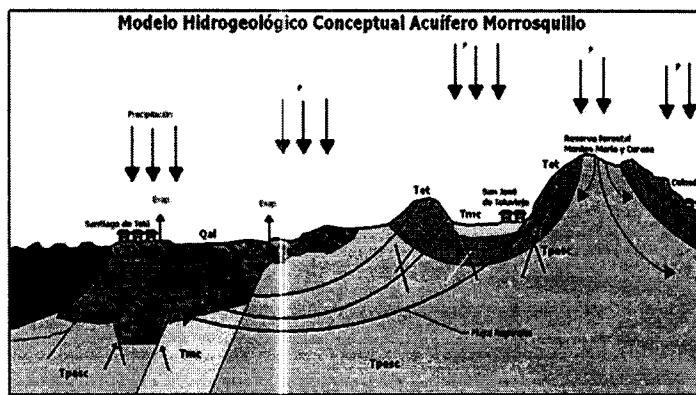
La captación de agua para el abastecimiento, se hace mediante un sistema de bombeo en un pozo Ubicado en las coordenadas Coordenadas Origen Único Nacional N(m): 2601946.774- E(m):4711712.837, la calidad del agua puede considerarse de aceptable a regular según el análisis organoléptico, realizado en el proyecto RECOPILACIÓN Y ORGANIZACIÓN DE LA INFORMACIÓN HIDROLÓGICA DEL ACUÍFERO MORROSQUILLO (SUCRE). ZONA LITORAL SUR DE SANTIAGO DE TOLÚ - COVEÑAS, el cual fue producto del convenio interadministrativo de la UNIVERSIDAD DE SUCRE y CARSUCRE. Es importante anotar que según Instituto de Hidrología, Meteorología y Estudios Ambientales - IDEAM, esta no es una zona potencial de recarga, lo que le da viabilidad al proyecto, CARSUCRE, (2011).

Figura 5. Modelo hidrogeológico conceptual del acuífero Morrosquillo

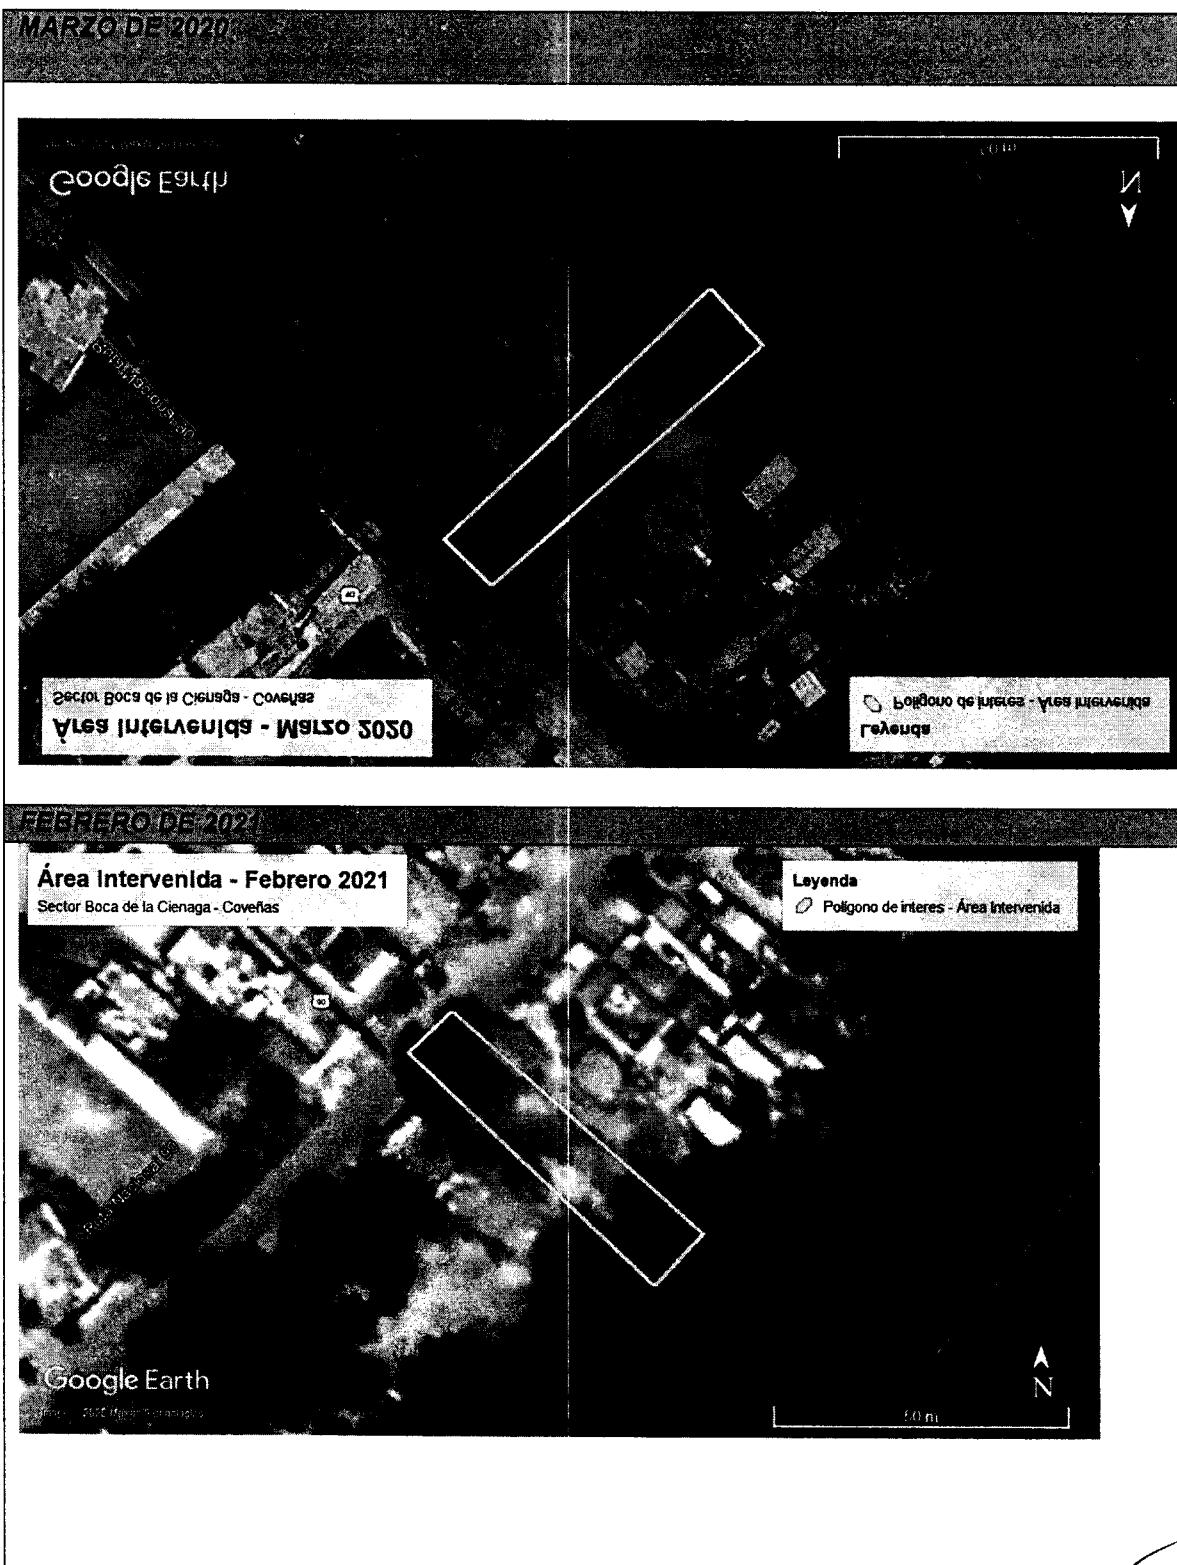
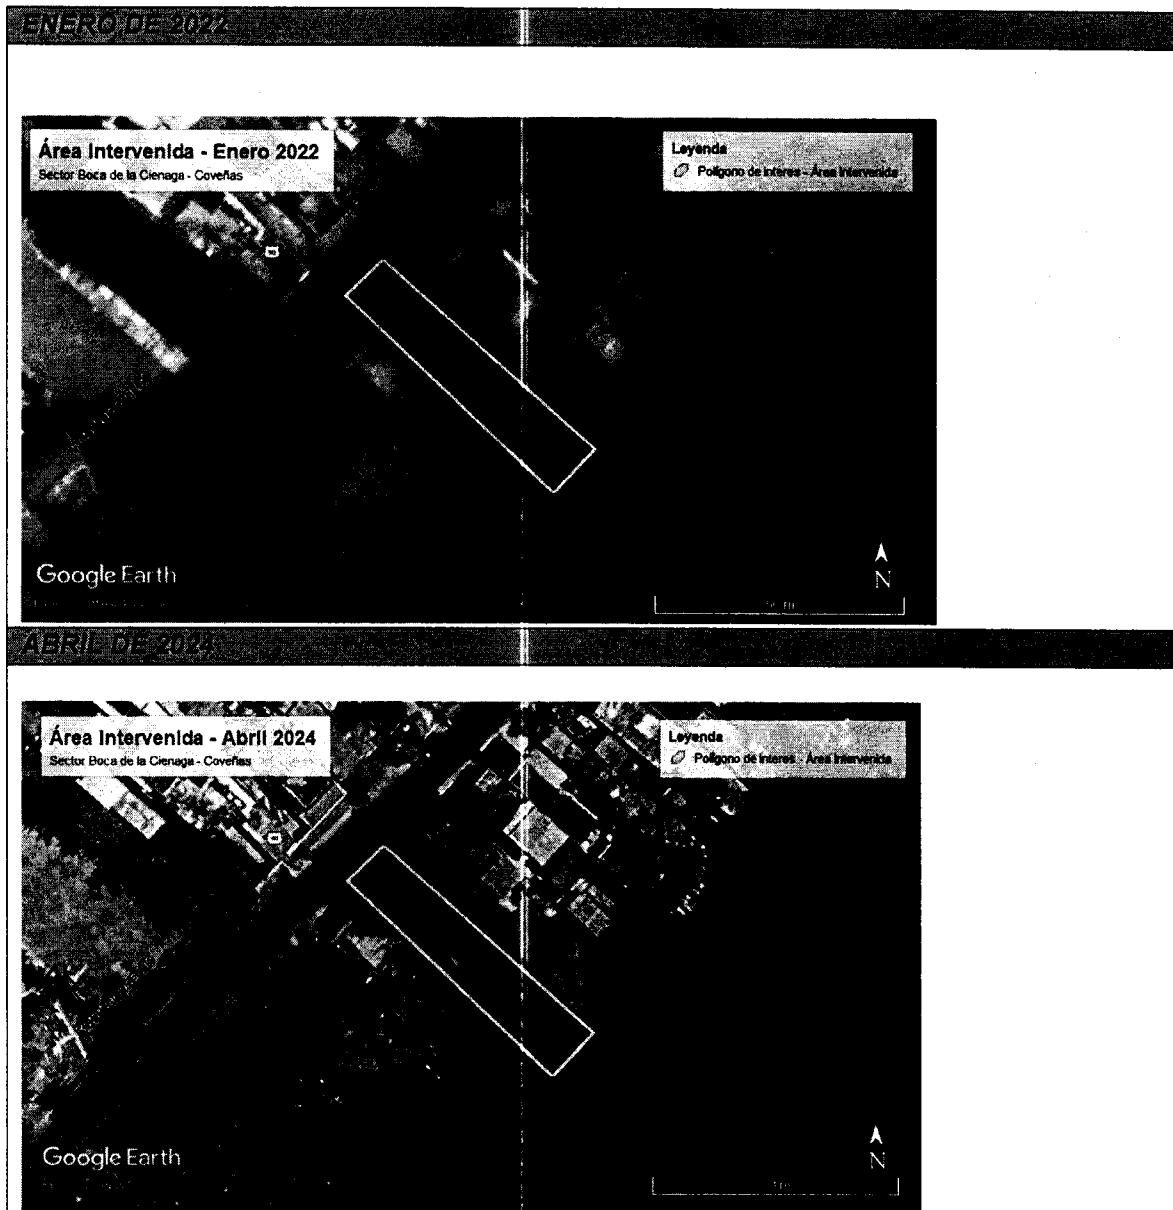
Figuras 11, 12, 13 y 14. Variaciones en el sistema manglérico y lagunar en predio ubicado en sector Boca de la Ciénaga – Municipio de Coveñas

Se realizó un análisis multitemporal con la herramienta de información geográfica Google Earth Pro - 2024, a través de imágenes satelitales. Según el multitemporal para el periodo entre 2020 y 2024, se pudo evidenciar la presencia de cobertura asociada al sistema manglérico y lagunar, todo indica que la cobertura vegetal asociada a manglar empezó a disminuir en el mes de abril de 2024, intervenciones mediante la modificación del terreno en actividades de relleno (aterramiento) para construcción de edificaciones que están hasta la fecha. (Figuras 11, 12, 13 y 14).

Como se evidencia en las imágenes registradas durante la diligencia realizada el 18 de junio de 2025, se identificaron actividades de relleno (aterramiento) con materiales de diversa composición en zona de manglar. Estas intervenciones han generado afectaciones ambientales significativas, entre las cuales se destacan:

2. Según el multitemporal para el periodo entre 2020 y 2023, se pudo evidenciar la presencia de cobertura asociada al sistema mangláríco y lagunar, todo indica que la cobertura vegetal asociada a manglar empezó a disminuir en el mes de abril de 2024, intervenciones mediante la modificación del terreno en actividades de relleno (aterramiento) para construcción de edificaciones. Que se mantienen hasta la fecha (Figuras 11, 12, 13 y 14).
