Exp N.º 5447 del 14 Junio 2011
Infracción

"POR EL CUAL SE ORDENA EL INICIO DE UN PROCEDIMIENTO SANCIONATORIO AMBIENTAL Y SE TOMAN OTRAS DETERMINACIONES"

Que, la **Subdirección de Gestión Ambiental** en cumplimiento de lo ordenado en la Resolución No. 0791 del 2023, practicó visita el día 15 de mayo del 2024 y rindió Informe de Visita el 17 de mayo del 2024, en el cual expreso lo siguiente:

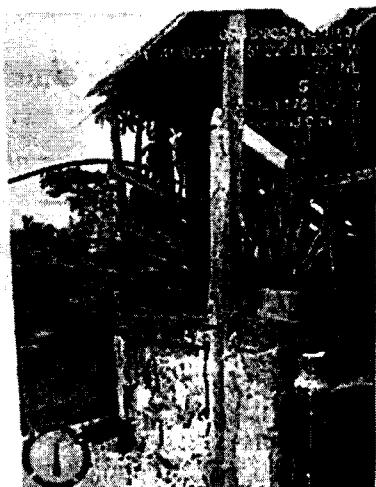
Ilustración 2 zona de embarque y desembarque

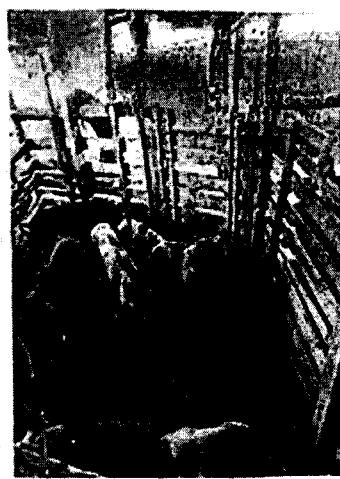
Ilustración 5 corral 2
