AUTO No. 0412 - - - -

**“POR MEDIO DEL CUAL SE INICIA PROCEDIMIENTO SANCIONATORIO AMBIENTAL Y SE TOMAN OTRAS DETERMINACIONES”**

EL DIRECTOR GENERAL DE LA CORPORACIÓN AUTÓNOMA REGIONAL DE SUCRE CARSUCRE, en ejercicio de sus facultades legales y en especial las conferidas por la ley 99 de 1993 y,

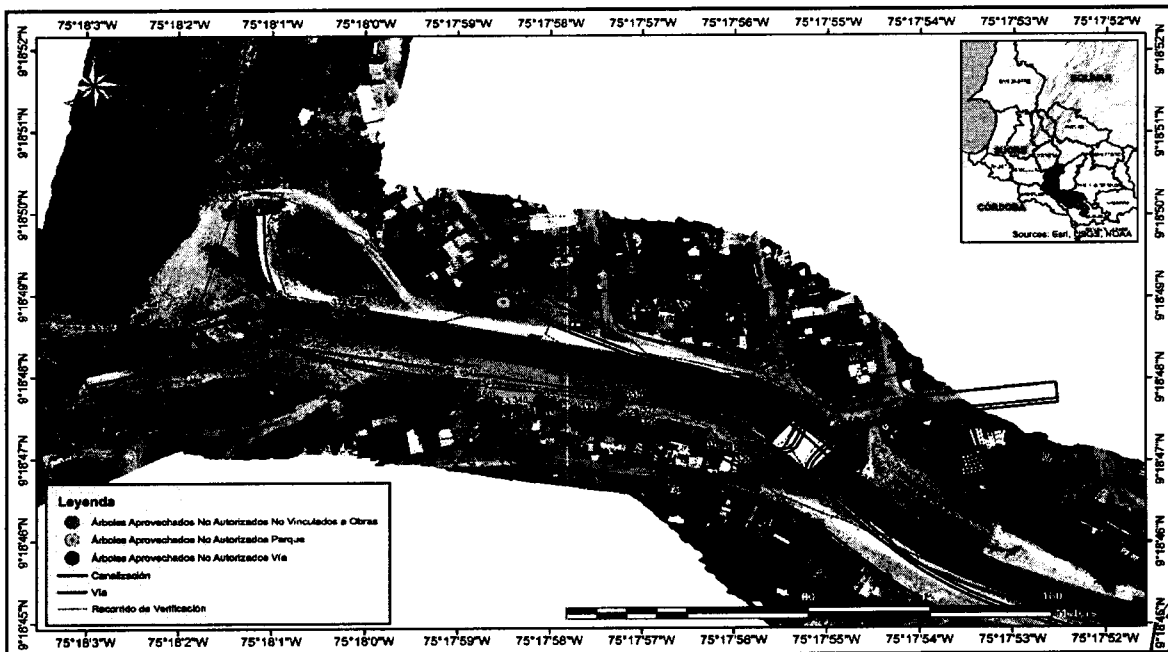
A continuación, se ilustra la ubicación geográfica de los individuos arbóreos relacionados en la **Tabla 3**.

Imagen 5. Distribución espacial individuos arbóreos aprovechados sin autorización – vista 1.

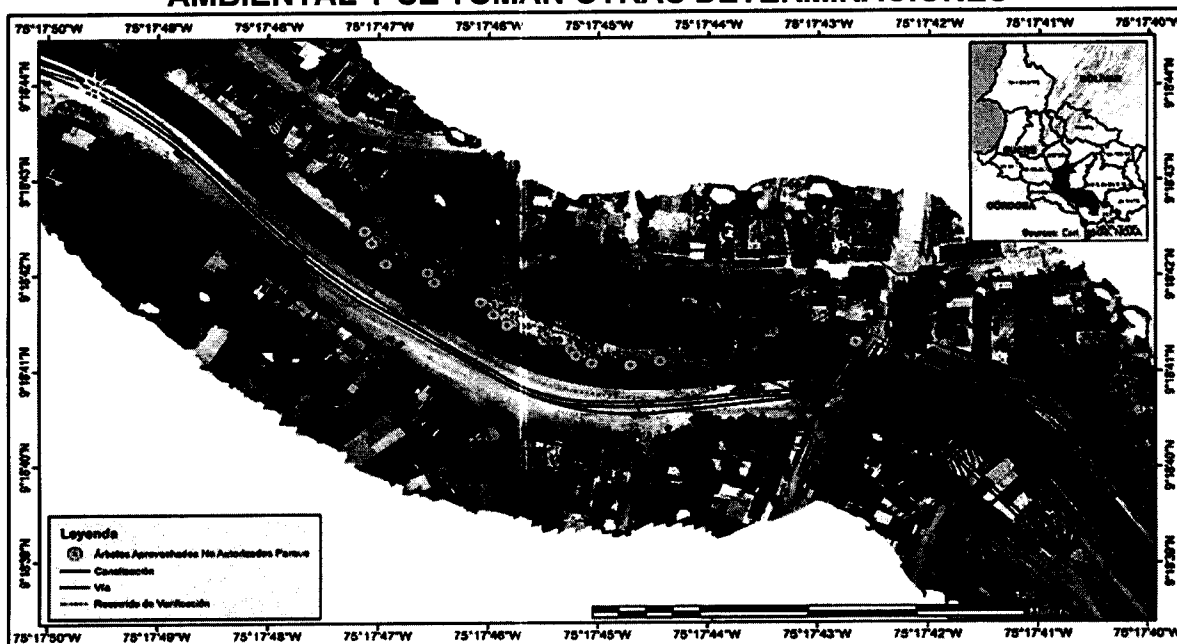
Imagen 6. Distribución espacial individuos arbóreos aprovechados sin autorización – vista 2.
