AUTO No. 0459 - - - - 23 ABR 2026

“POR MEDIO DEL CUAL SE INICIA UNA INDAGACIÓN PRELIMINAR Y SE TOMAN OTRAS DETERMINACIONES”

Que, la Subdirección de Asuntos Marinos y Costeros, emitió el Informe de Visita No. 219-2025, en el cual constato lo siguiente: (...)

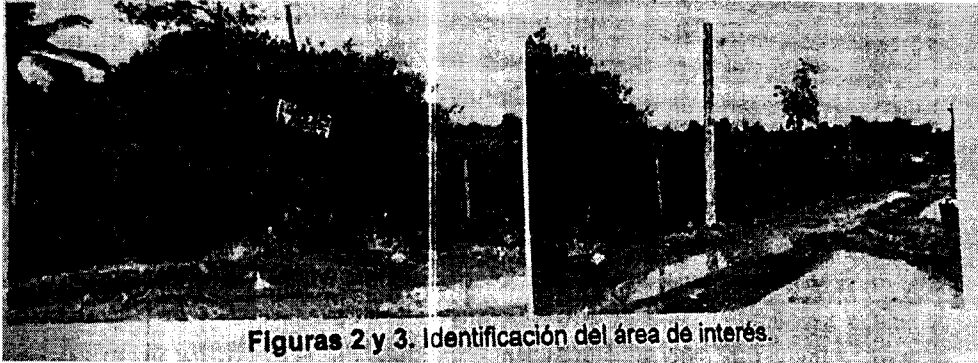
Figuras 2 y 3. Identificación del área de interés.

Durante la inspección, se identificó un área de intervenida de aproximadamente 615 m2, ubicado en el sector de Isla Gallinazo en el municipio de Coveñas encontrándose un predio con elevación superficial del suelo con material tipo de cantera y disposición inadecuada de residuos sólidos, con cerramiento perimetral vigas o soporte de madera y alambre de púas, donde no se pudo identificar el presunto infractor puesto que al momento de la visita esta no fue atendida.

*En cuanto a la composición florística del área en el recorrido se visualizó en el predio características de ecosistema costero conformada por una pequeña porción de Humedal, y por especies de manglar las cuales para lotear se evidenció que fueron taladas, se lograron identificar especies características de suelos inundables, donde predomina el mangle rojo (*Rhizophora mangle*) y mangle blanco (*Laguncularia racemosa*).*

Esta zona, se vio intervenida por actividades en su momento de relleno con material variado (aterramiento) y disposición inadecuada de Residuos Sólidos. A pesar de la perturbación y fragmentación del área, se observarán algunos individuos arbóreos de manglar y especies propias del BsT (Bosque seco Tropical), especies que han tenido un alto grado de adaptación a estas alteraciones, gracias a su plasticidad ecológica.

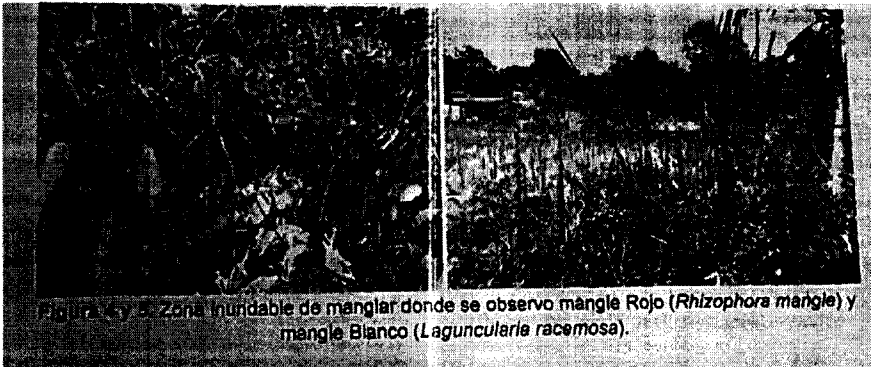
Figura 4. Zona Inundable de manglar donde se observo mangle Rojo (*Rhizophora mangle*) y mangle Blanco (*Laguncularia racemosa*).
