310.28  
EXP. N.º 055 DE 29 DE ABRIL DE 2024  
INFRACCIÓN

**“POR MEDIO DEL CUAL SE INICIA PROCEDIMIENTO SANCIONATORIO AMBIENTAL Y SE TOMAN OTRAS DETERMINACIONES”**

Que, la Subdirección de Gestión Ambiental practicó visita para monitorear y evaluar la situación que presentaba el arroyo Villeros en su desembocadura, en el municipio de Coveñas, y rindió el informe de visita de fecha 17 de abril de 2024, en el cual se evidenció lo siguiente:

Que la Subdirección de Gestión Ambiental practicó visita el día 26 de febrero de 2025 y rindió el informe de visita N°560.4.1-0012-25 de fecha 28 de febrero de 2025, el cual da cuenta de lo siguiente:

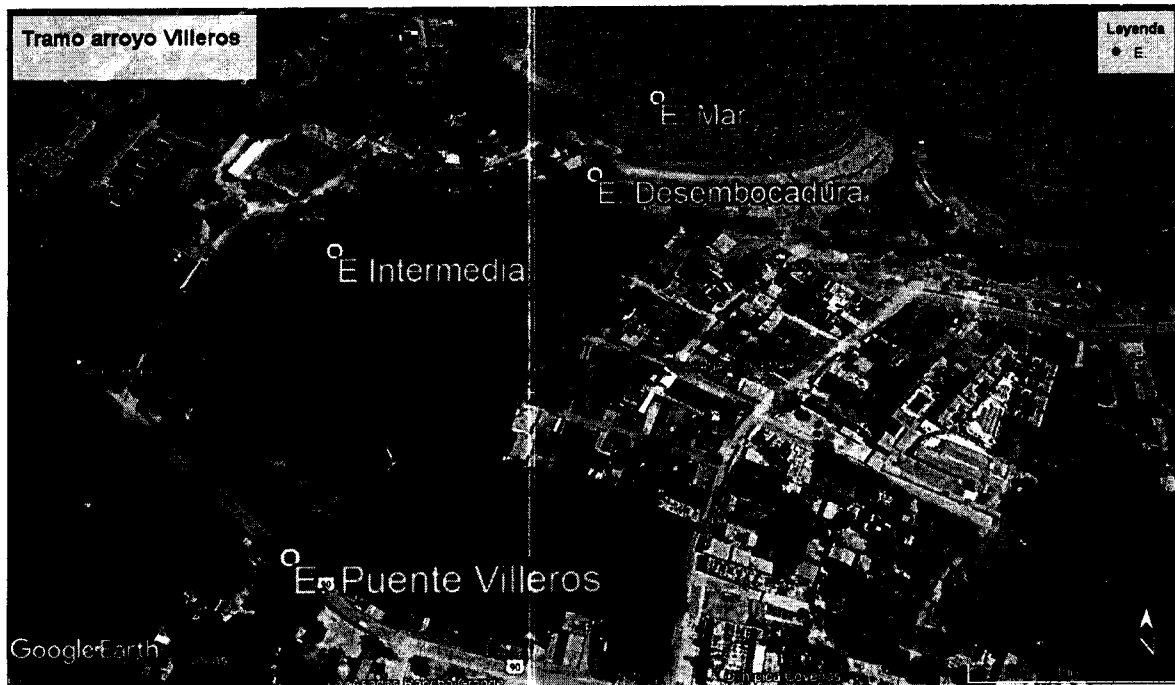
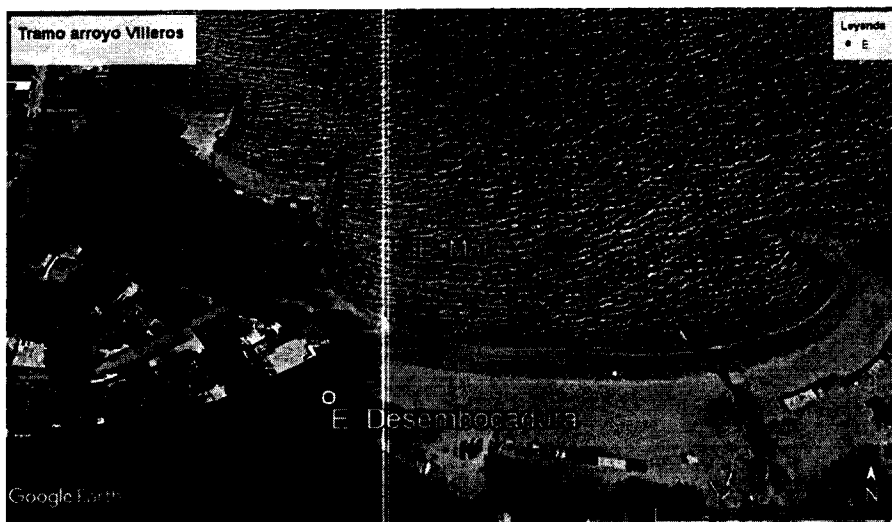
**Figura 1.** Localización de las estaciones de muestreo en el arroyo Villeros

| Punto de muestreo | Coordenadas geográficas | | Observaciones |
|---|---|---|---|
| P1: Punto intermedio | N: 09°24'11" | W: 75°40'58" | Cría de cerdo, vertimiento arroyo |
| P2: Desembocadura | N: 09°24'14" | W: 75°40'53" | Boca cerrada, vertimiento ARD |
| P3: Mar | N: 09°24'15" | W: 75°40'51" | Actividades recreativas. |

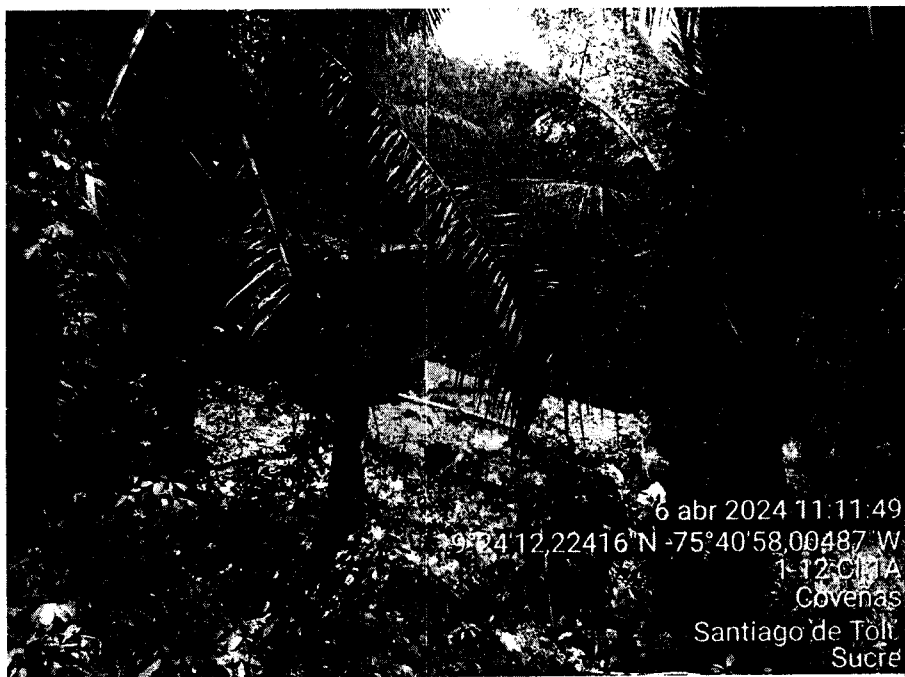
Como se puede observar la concentración de la materia orgánica expresada como DBO<sub>5</sub>, en el mar es inferior a los 3 mgO<sub>2</sub>/L, mientras que en el arroyo Villeros se encuentra entre 15 a 20 mgO<sub>2</sub>/L, lo cual indica que está recibiendo algún tipo de descarga de aguas residuales. Los datos están en el rango  $6 < DBO_5 \leq 30$ , lo que significa que su calidad es **Aceptable** (Con indicios de contaminación...). Es de anotar que, durante el recorrido por el arroyo Villeros, se pudo observar una actividad porcícola a la orilla del arroyo en el punto intermedio, lo cual afecta la calidad del recurso hídrico, es posible que existan otros vertimientos en este tramo. Foto 7.

Foto 7. Cría de cerdos en la ronda hídrica del arroyo Villeros, cerca del punto P2 de muestreo de la calidad del agua.

Se recomienda eliminar los vertimientos de aguas residuales que están conectados en este tramo del arroyo Villeros, para evitar que la contaminación por materia orgánica se eleve y genere problemas de reducción de la concentración de oxígeno disuelto, lo cual afecta a los peces y otras especies hidrobiológicas.”

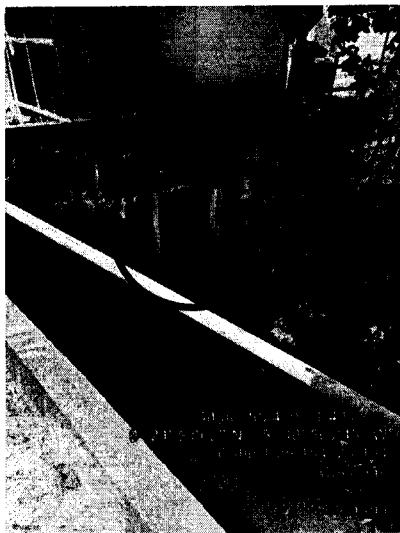
*encuentran dentro de lo normal para este tipo de efluentes, no se perciben fuertes olores desagradables y tampoco se presentan espumas en los puntos de vertimiento de ARD. Además, en los alrededores del arroyo se encuentra establecimientos comerciales y la base de infantería de marina.*

*Ilustración 2 Vertimiento de ARD*

2. El municipio debe eliminar los vertimientos directos de aguas residuales domesticas ARD y no domesticas ARnD al arroyo Villeros en inmediaciones del barrio la Boquita en el punto 2 ubicado en las coordenadas geográficas 9°24'12.513"N y 75°40'57.502"W.

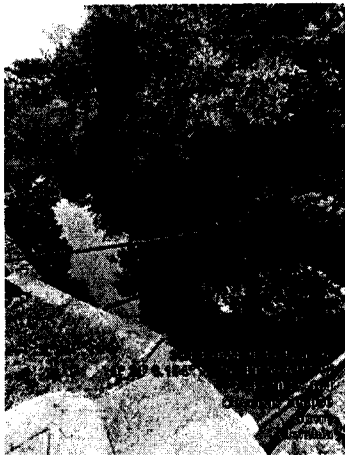
*Ilustración 3 Arroyo villero margen izquierda de la  
carretera*

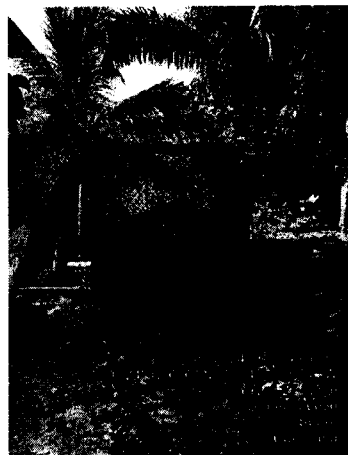
*Ilustración 7 Porquerizas.*

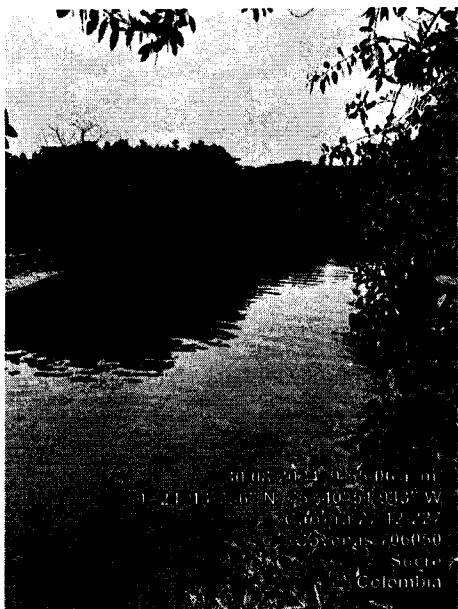
A continuación, nos dirigimos al punto número 3, donde se encuentra la desembocadura de arroyo villeros con el mar, ubicado en las coordenadas geográficas 9°24'14.736"N y 75°40'51.943"W. En este punto, no se pudo evidenciar la barrera de sedimento mencionada en el informe de visita de 17 de abril de 2024.

*Ilustración 9 Desembocadura.*

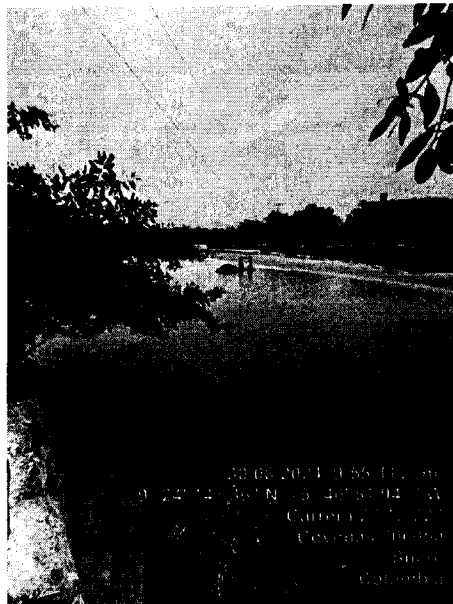
El cuerpo de agua no presenta coloraciones que evidencien contaminación y se encuentra en condiciones normales propias de un estuario. A pocos metros, en las coordenadas 9°24'14.634"N y 75°40'52.163"W, se identificó una tubería de PVC que vertía aguas grises provenientes de un hotel aledaño a la desembocadura. En este lugar, se pudo evidenciar la presencia de espumas y olores característicos de desinfectante.

*Ilustración 10 No se encontró con barrera de sedimento.*

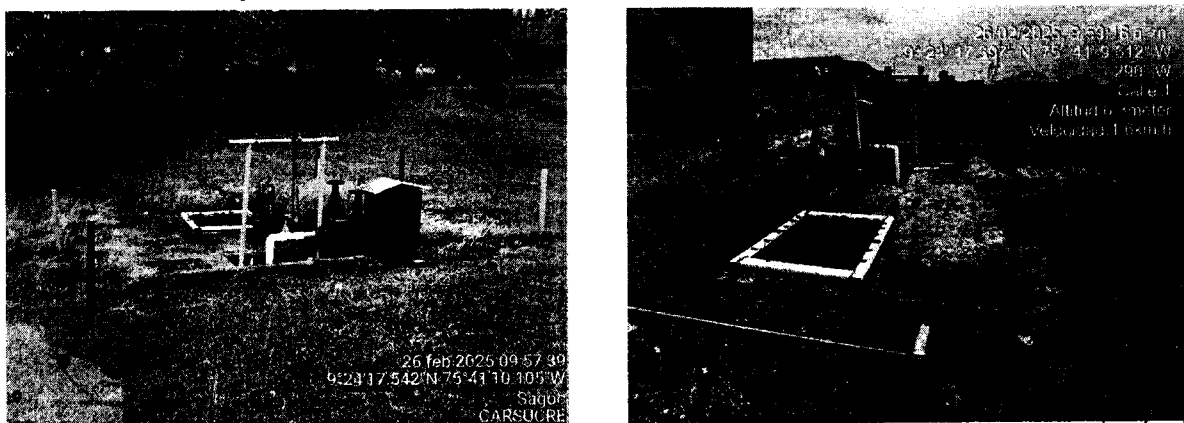
Durante la visita, se realizó un recorrido por las instalaciones, llegando hasta la estación elevadora N°1, situada bajo coordenadas 9°24'17.48" Latitud Norte 75°41'9.79" Longitud Oeste. Esta, se encarga de recepcionar y hacer llegar las aguas residuales generadas en la zona baja de la base, hasta un registro situado en una cota más alta. Dicha estación, cuenta con un pozo húmedo, compuesto por dos cámaras, cuyas características técnicas no fueron especificadas.

Ilustración 13. Estación elevadora de aguas residuales N°1.

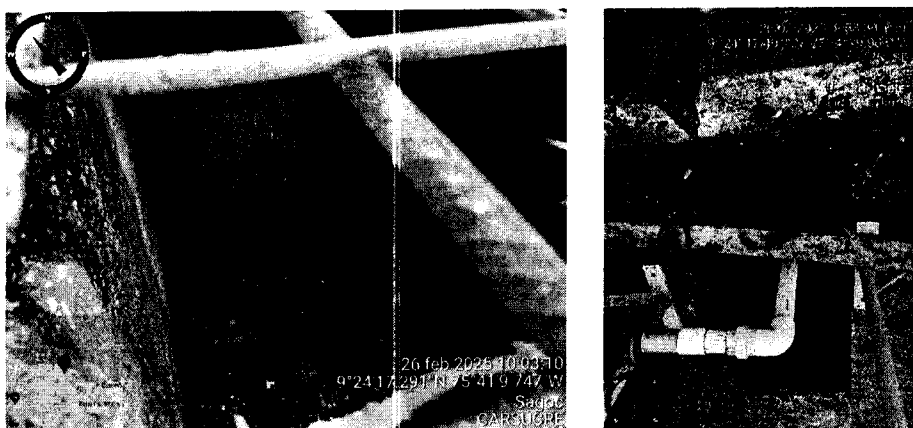
*La primera cámara recibe las aguas residuales y permite la retención de algunos sólidos, para luego, por medio de una tubería situada en la parte baja, da paso hacia la segunda cámara en donde se encuentra instalada una bomba de 25 Hp, la cual opera de manera automatizada. Es importante mencionar que, durante la visita, esta no se encontraba en operación, resaltando que la cámara inicial contaba con un nivel medio con respecto a su capacidad, mientras que la segunda, se encontraba con un volumen bajo. Así mismo, se observó la presencia una gran cantidad de residuos sólidos, tales como envolturas, plásticos, entre otros, en su interior. Esta condición, podría generar averías en toda la red sanitaria con la que se cuenta y daños en las bombas.*

Ilustración 14. Pozo húmedo de la estación elevadora N°1 con alto contenido de residuos sólidos en su interior.

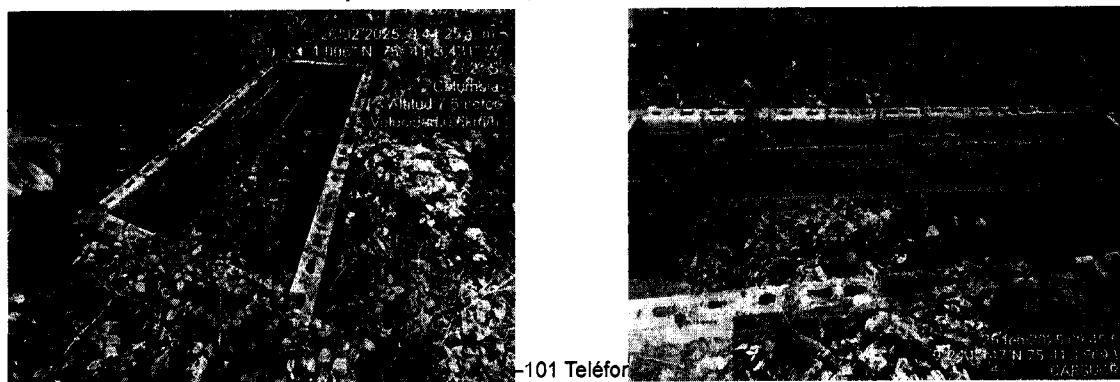
*Posteriormente, todas las aguas residuales, llegan hasta un registro con dimensiones no especificadas, situado bajo coordenadas 9°24'1.193" Latitud Norte y 75°41'3.407" Longitud Oeste. Allí, confluyen todas las aguas provenientes de la estación elevadora N°1 y las generadas en la parte superior de la base. Esta, se encuentra construido en mampostería y está totalmente descubierto, por lo que se pudo apreciar, que se encontraba con un volumen alto de aguas residuales y con gran contenido de residuos sólidos de distintos tipos en su interior. Dicho registro, se encuentra conectado por medio de una tubería subterránea a la segunda estación elevadora, por lo que, según manifiestan, se cuenta con unas rejillas para la retención de sólidos que evitan el paso hacia el pozo de bombeo.*

*Ilustración 15. Registro donde confluyen las aguas residuales generadas al interior de la base, con alto contenido de residuos sólidos en su interior y dispersos en los alrededores.*

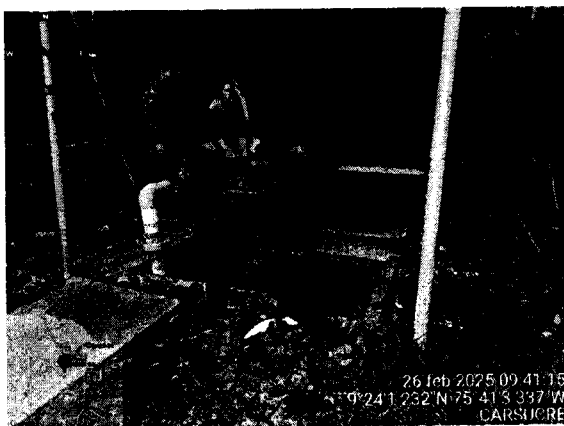
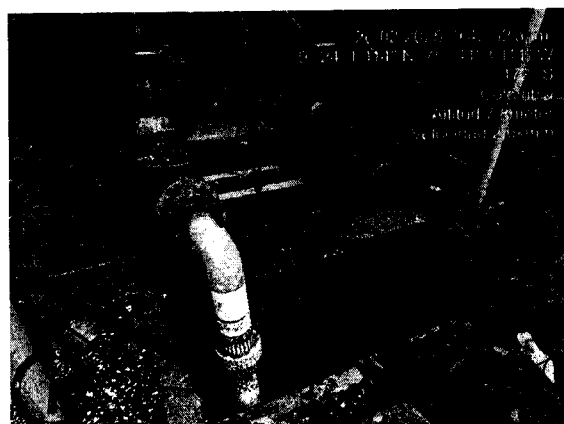
*Finalmente, las aguas residuales llegan hasta la estación elevadora N°2 ubicada en coordenadas 9°24'1.01" Latitud Norte y 75°41'3.43" Longitud Oeste, aproximadamente a 20 metros del cauce del Arroyo Villeros, la cual cuenta con un pozo húmedo de dimensiones no especificadas y con una bomba de 20 Hp. De este punto, las aguas residuales son conducidas por medio de tubería de 8 pulgadas con paso elevado sobre el cuerpo de agua, hacia la red de alcantarillado del municipio de Coveñas. En el desarrollo de la visita, esta se encontraba en operación y no se observó descargas o fugas de aguas residuales sobre el arroyo.*

*Ilustración 17. Estación elevadora de aguas residuales N° 2*

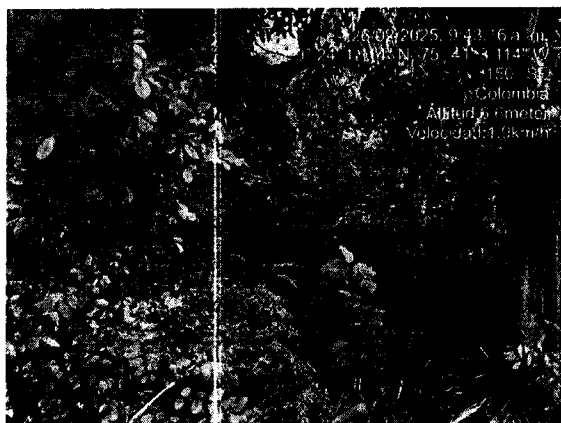
*Ilustración 18. Paso alto sobre el Arroyo Villeros de la tubería de salida hacia el punto de entrega al alcantarillado público.*

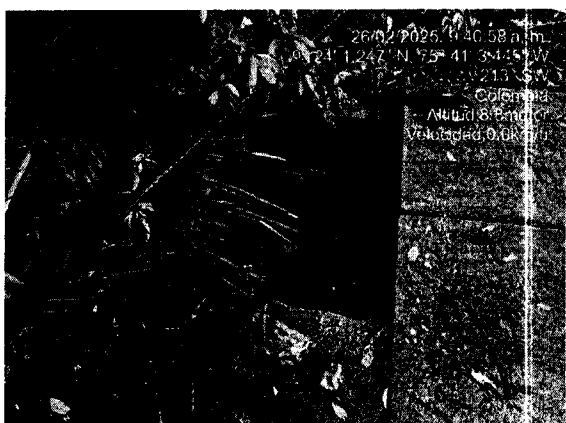
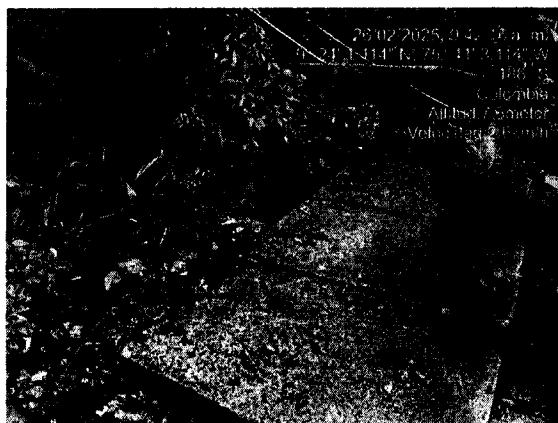
Se destaca que una sección del pozo húmedo, se encontró descubierta y se hallaba con un nivel alto contenido de aguas residuales, se aprecia un borde libre inferior a 1 metro aproximadamente. De esta sección, se logra observar un rastro de un flujo el cual pudo ocasionarse por el rebosamiento de las aguas contenidas en el pozo húmedo.

*Ilustración 19. Pozo húmedo de la estación elevadora N°2 con sección descubierta.*

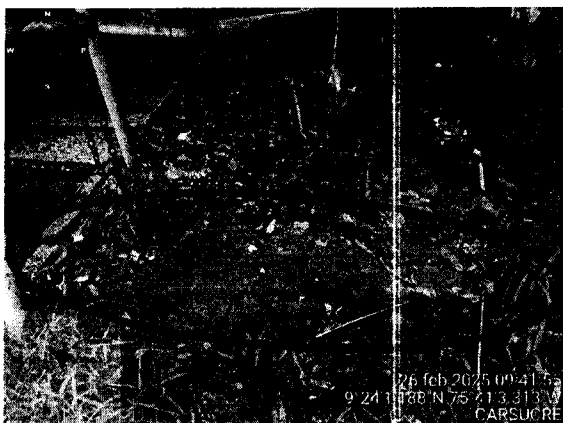
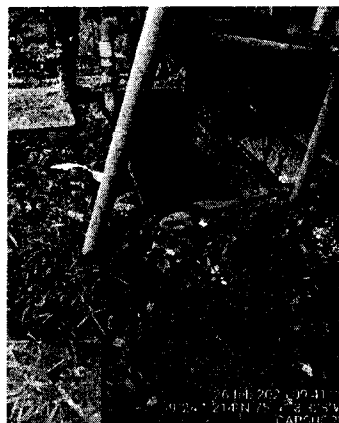
*Ilustración 20. Evidencia física de flujo originado a partir del pozo húmedo*

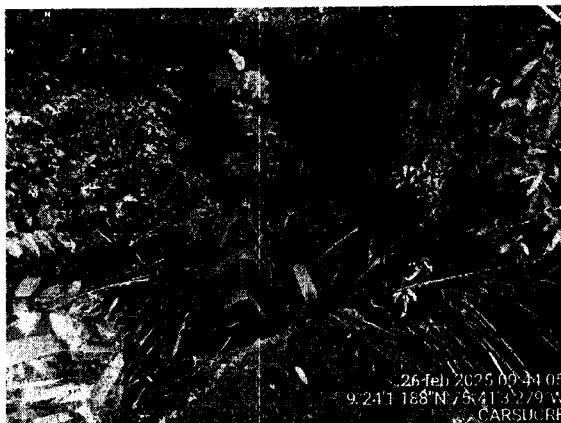
Ilustración 21. Flujo de escorrentía hacia el cauce del arroyo Villeros.

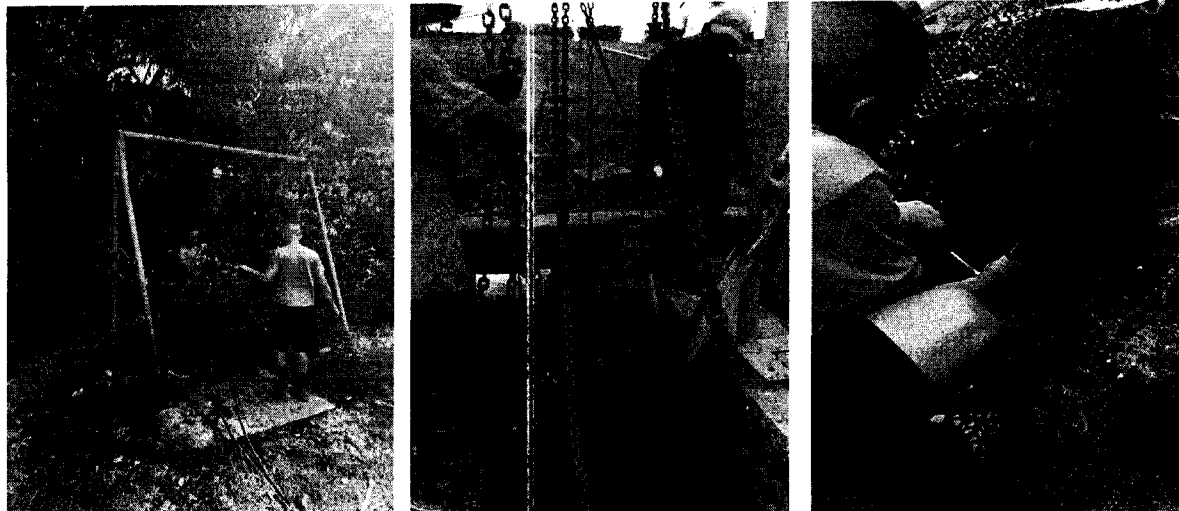
Se conoció que la base cuenta con una persona a cargo de la supervisión permanente durante el día, de las operaciones de las estaciones elevadoras. Así mismo, se cuenta con un plan de mantenimientos de manera semanal, mensual y trimestral para algunos de los componentes de toda la red de saneamiento de la base. Como soporte de los mantenimientos realizados, remiten imágenes fotográficas de la ejecución de estos. Conforme a las evidencias presentadas, se puede detallar los altos niveles que se manejan en el pozo húmedo de la estación elevadora N°2, lo que puede conllevar a la ocurrencia de vertimientos de estas aguas.

*Ilustración 23. Labores de mantenimiento a las bombas de las estaciones elevadoras.*

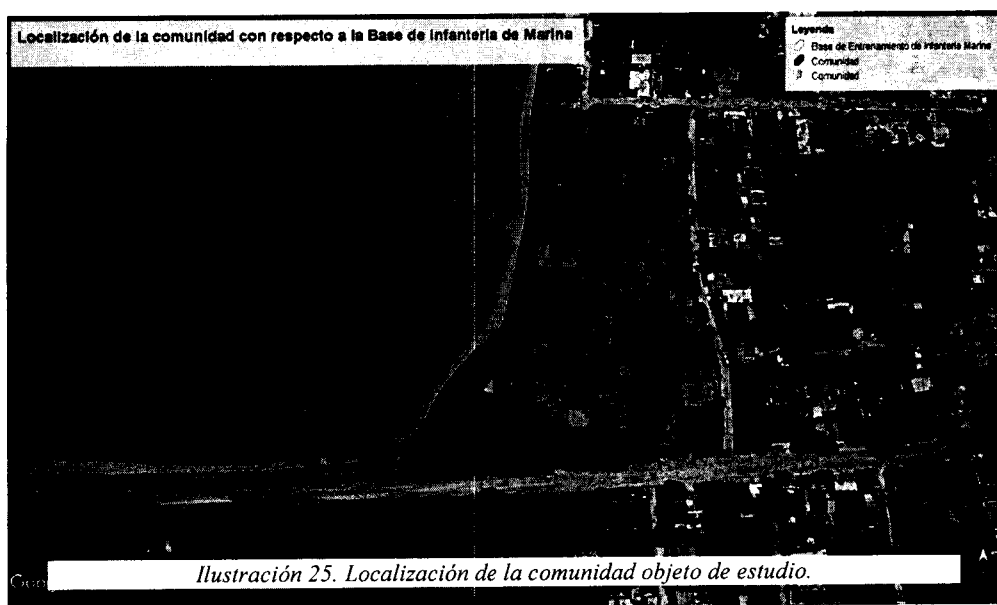
*Durante el reconocimiento en la zona, no se encontró vertimientos en el momento, sin embargo, se logra apreciar múltiples tuberías provenientes de algunas viviendas dirigidas hacia el cuerpo de agua.*

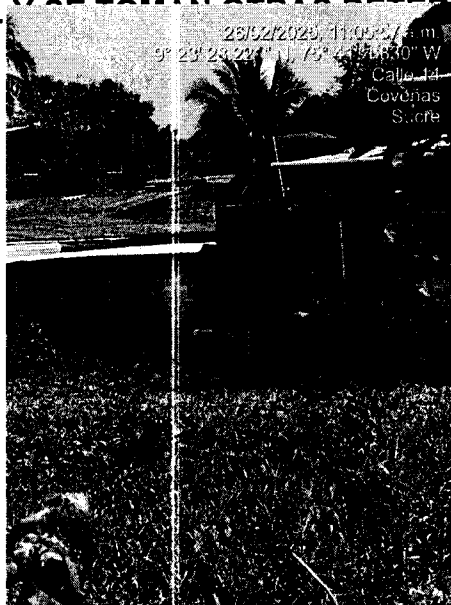
Ilustración 26. Tuberías de descargas provenientes de viviendas con descarga hacia cuerpo de agua colindante.

En este punto, no se perciben olores característicos a aguas residuales, sin embargo, no se descarta la presencia de descargas de aguas residuales. Es importante mencionar que, durante la madrugada y horas de la mañana, se presentaron fuertes precipitaciones en el área, lo que puede coadyuvar a la no percepción de olores o evidencias físicas de algún tipo de vertimiento. Se observó una canal de escorrentías natural, con flujo considerable con una coloración de las aguas normal, con presencia de algunos residuos sólidos.
