AUTO N.º 0698 - - - - JUN 2026

**"POR EL CUAL SE ORDENA EL INICIO DE UN PROCEDIMIENTO  
SANCIONATORIO AMBIENTAL Y SE TOMAN OTRAS DETERMINACIONES"**

Que la **Subdirección de Asuntos Marinos y Costeros – SAMCO de CARSUCRE** realizó visita de inspección técnica y ocular el día 10 de junio del 2025, como resultado de la cual se generó el Informe Técnico **142 – 2025**, en el que se observaron y concluyeron los siguientes aspectos:

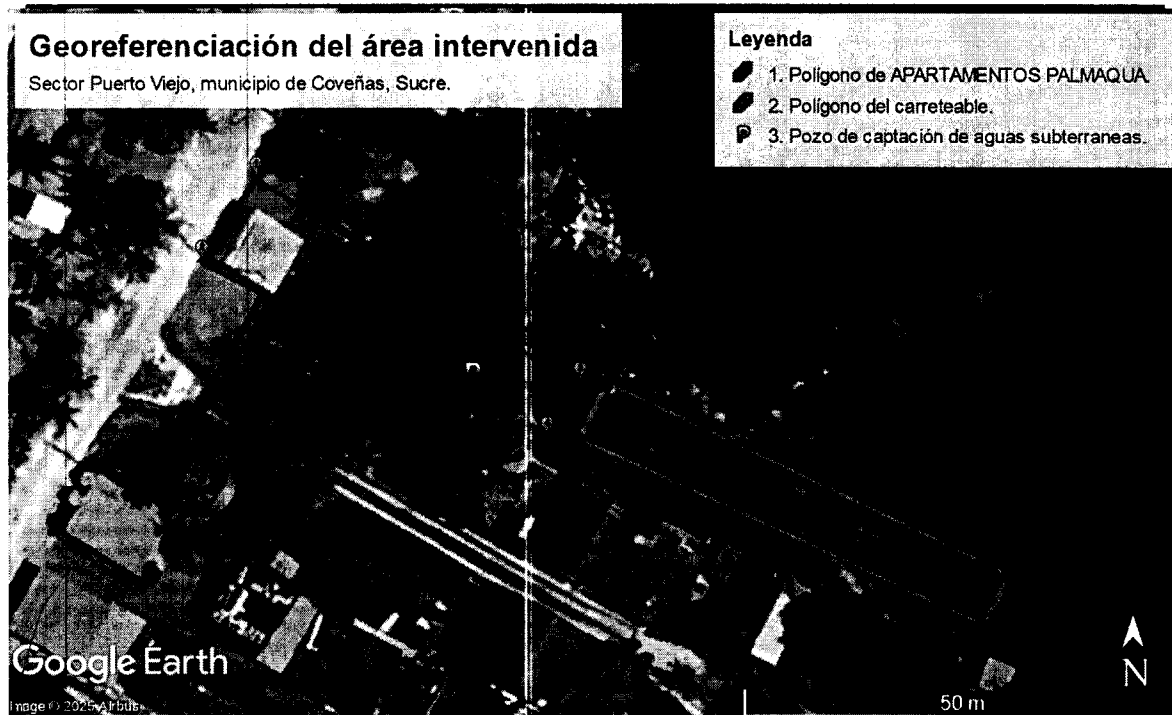
Figura 1. Localización del Área Intervenido – ubicada en sector Punta Piedra - municipio de Coveñas.

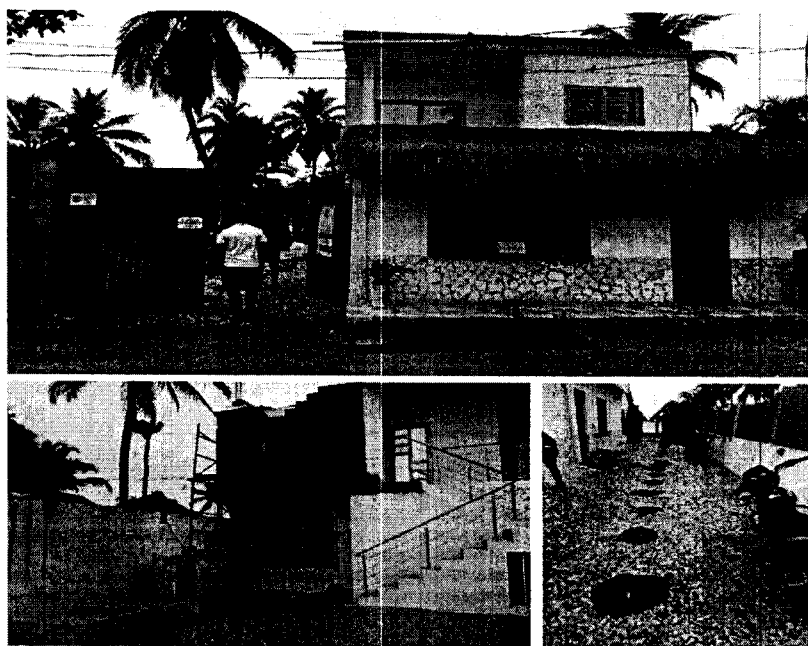
Figura 2, 3, 4. Identificación del predio en el sector Puerto Viejo, Coveñas, Sucre.

En el predio se observó una construcción de 2 plantas, en material permanente, mampostería y cubierta en concreto rígido. En la parte posterior de las cabañas, se identificó la presencia de un pozo de captación de aguas subterráneas, localizado en la coordenada de origen único nacional N(m): 2604941.091 - E(m): 4713611.850, el cual cuenta con tubería de revestimiento de PVC sanitario de 4", posee tuberías de succión e impulsión de PVC hidráulica de 1" y una motobomba de ½ HP. Sin embargo, este no cuenta con tubería para medición de niveles y tampoco cuenta con grifo para toma de muestras, ni cerramiento perimetral. La persona que atendió la visita, manifestó desconocer si el pozo cuenta con los permisos necesarios.

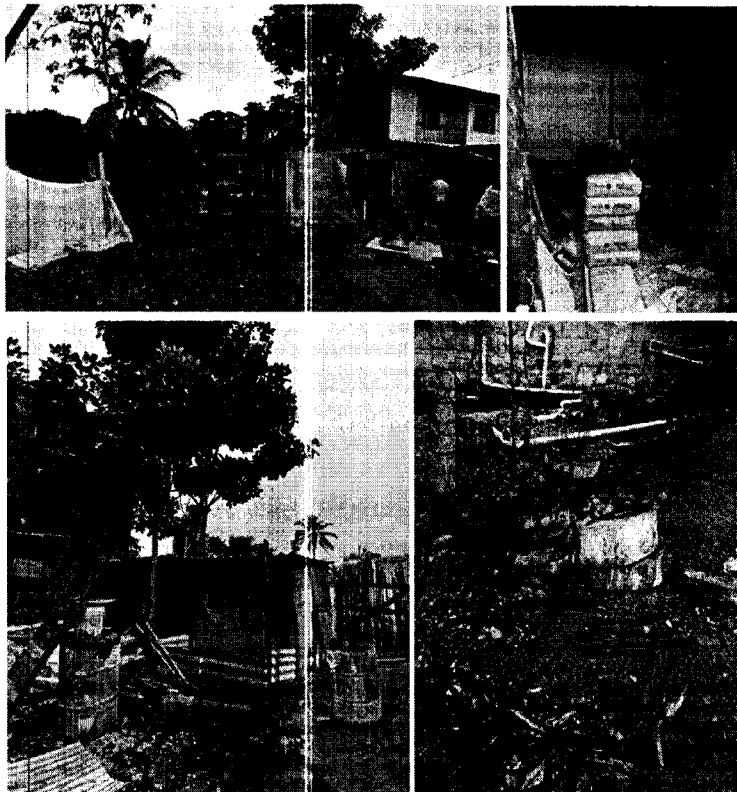
Posteriormente se observó una caseta elaborada en material (láminas de zinc y madera), que hace las veces de bodega para almacenamiento de herramientas. De manera contigua se observó una baranda elaborada en material no permanente (madera), la cual divide el sector en que se encuentra localizada la parte residencial, y el carreteable en ejecución. En la parte posterior de la caseta se observaron residuos de materiales de construcción, así como también se evidenciaron subproductos de madera.

Figura 8, 9, 10 y 11. Identificación de materiales de construcción en el predio inspeccionado.
