**“POR EL CUAL SE ORDENA EL INICIO DE UN PROCEDIMIENTO  
SANCIONATORIO AMBIENTAL Y SE TOMAN OTRAS DETERMINACIONES”**

Que, mediante radicado **No. 4207** del 26 de mayo de 2025, fue remitida a esta Corporación, por traslado de competencia, el Acta de Inspección **No. 80 ING-AMO-2025**, relacionada con presuntas afectaciones ambientales derivadas de actividades de tala y aterramiento en áreas asociadas al ecosistema de manglar en jurisdicción del municipio de Coveñas, departamento de Sucre.

Que la **Subdirección de Asuntos Marinos y Costeros – SAMCO de CARSUCRE** realizó visita de inspección técnica y ocular el día 10 de junio del 2025, como resultado de la cual se generó el Informe Técnico **No.128 – 2025**, en el que se observaron y concluyeron los siguientes aspectos:

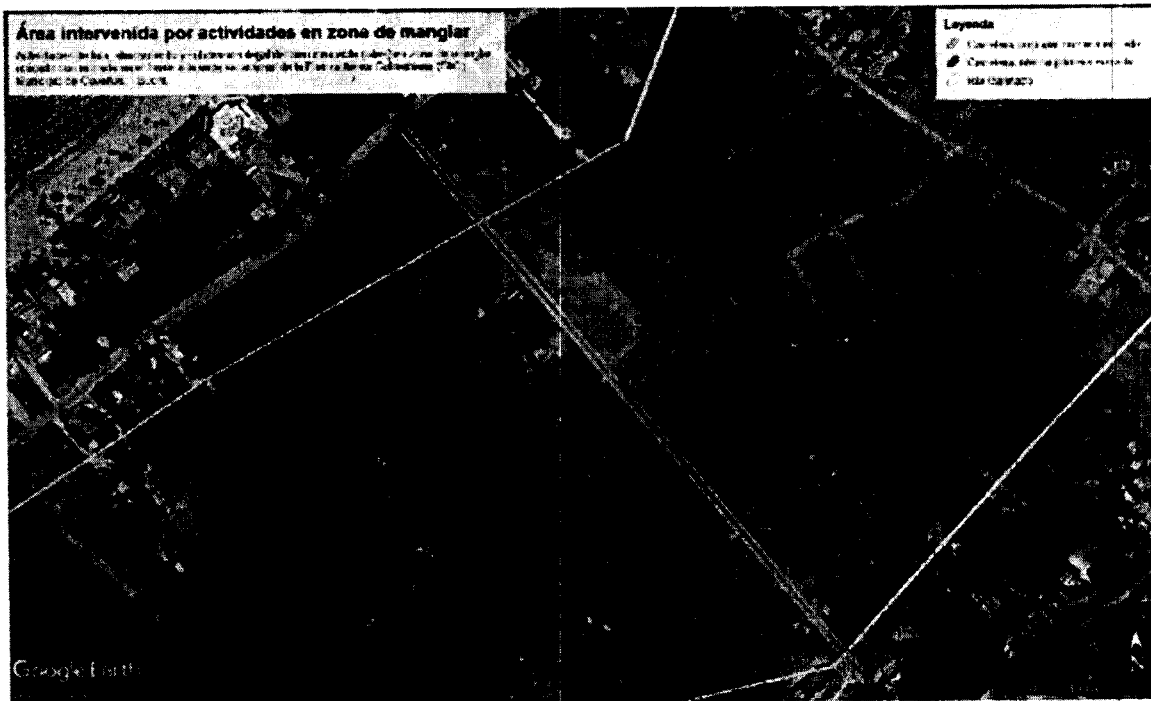
El área objeto de la visita se ubica en el municipio de Coveñas, sector Primer Ensenada, las entradas se encuentran ubicadas frente a la sede vacacional de la Fuerza Aérea Colombiana (FAC) y la segunda frente al Hotel Terramar, específicamente en las coordenadas de origen nacional **N(m): 2599122.737 – W(m): 4707945.992 y N(m): 2599270.481 – E(m): 4708118.010**. En la **Tabla 1** y **Tabla 2**, se describen los puntos georreferenciados al momento de la visita, los cuales sirvieron de insumo para su delimitación utilizando la herramienta Google Earth Pro-2025, tal como se ilustra en la **Figura 1** y **Figura 2**.

**Figura 1.** Área intervenida por actividades de tala, aterramiento y subdivisión ilegal del bien inmueble (lotes) en zona de manglar ubicado con entrada en el frente a la sede vacacional de la Fuerza Aérea Colombiana (FAC), Primera Ensenada, Coveñas – Sucre.  
**Fuente:** Google Earth Pro-2025.

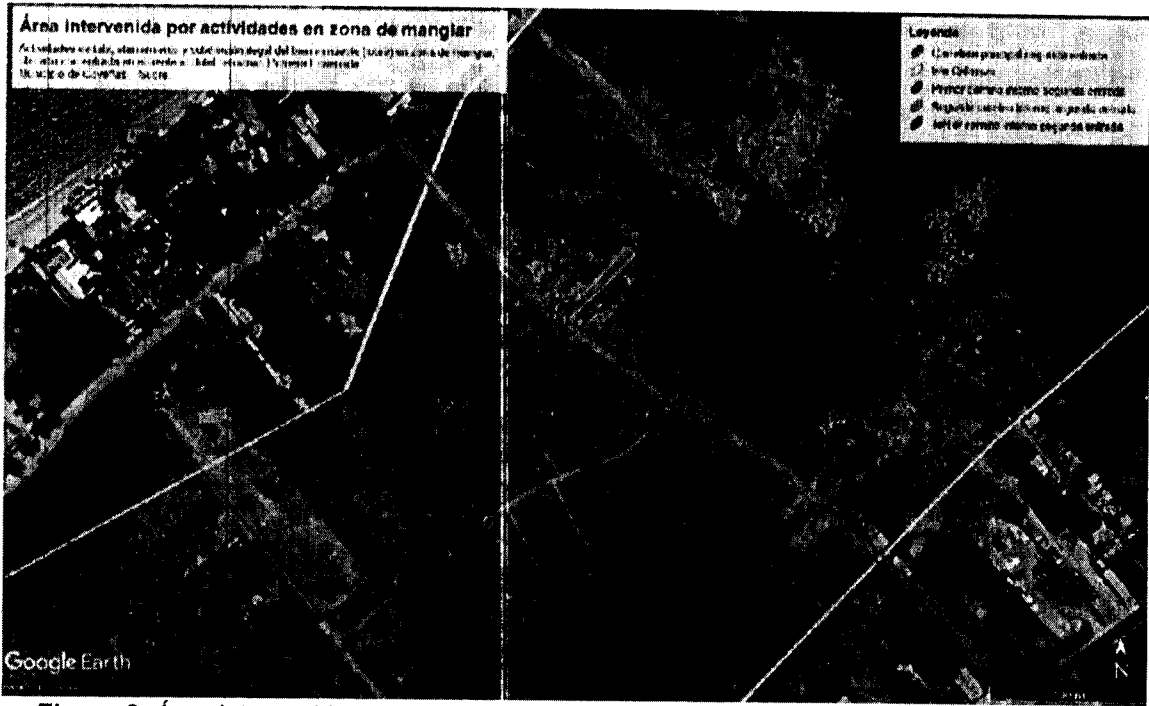
**Figura 2.** Área intervenida por actividades de tala, aterramiento y subdivisión ilegal del bien inmueble (lotes) en zona de manglar ubicado con entrada en el frente al Hotel Terramar, Primera Ensenada, Coveñas – Sucre. **Fuente:** Google Earth Pro-2025.

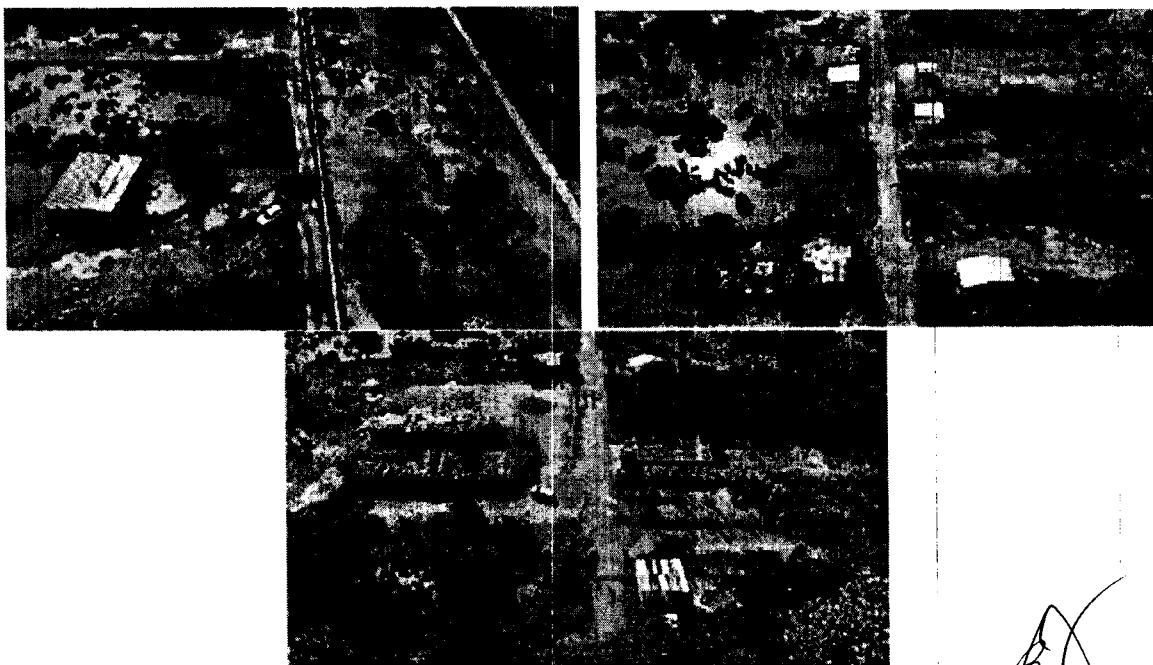
Así mismo, durante el recorrido se logró evidenciar la presencia de diversas construcciones en el área, entre las cuales se destacan varias edificaciones realizadas con materiales permanentes, incluyendo estructuras construidas en ladrillo, concreto y cubiertas en láminas de zinc, así como construcciones en bloques y concreto. En este mismo sector, se identificaron quince (15) columnas en concreto, posiblemente asociadas a una estructura en proceso de construcción. Adicionalmente, se observaron construcciones elaboradas con materiales no permanentes, compuestas por estructuras con postes de madera y cubiertas en láminas de zinc, así como techos en palma sostenidos por columnas también en madera.

**Figura 4, 5 y 6.** Construcciones realizadas en el ecosistema de Manglar

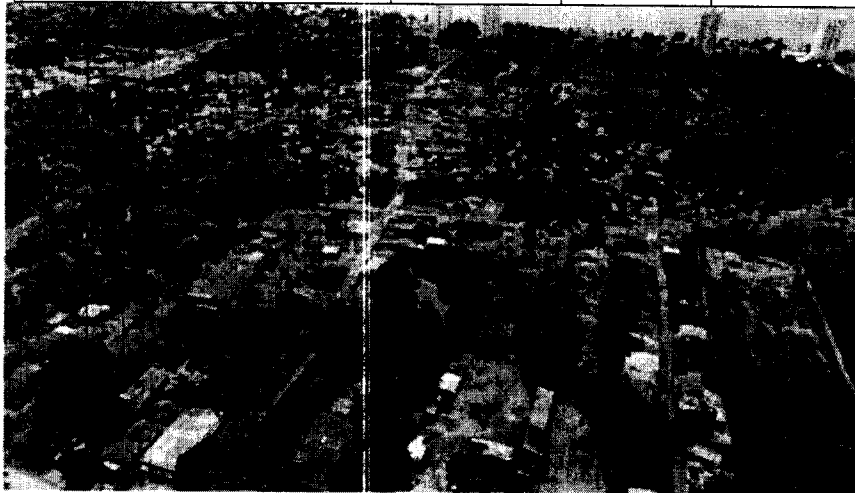
Por su parte, en el área con acceso frontal al Hotel Terramar y salida hacia la cabaña Villa Daniela, se identificó la presencia de cuatro vías carreteables conformadas por material de cantera de granulometría variable, cuyas dimensiones se encuentran registradas en la **Tabla 3**. En este sitio se evidenció la presencia de especies arbóreas características del ecosistema de manglar, como *Rhizophora mangle* (mangle rojo), *Laguncularia racemosa* (mangle blanco), *Avicennia germinans* (mangle negro) y *Conocarpus erectus* (mangle zaragoza). No obstante, también se observó la realización de actividades de tala de manglar, subdivisión ilegal del bien inmueble en lotes y, en algunos de estos, procesos de aterramiento con material de cantera de granulometría variable, destinados a la construcción de viviendas.

**Figura 7.** Carreteables en material de cantera de granulometría variable, tala y aterramiento.

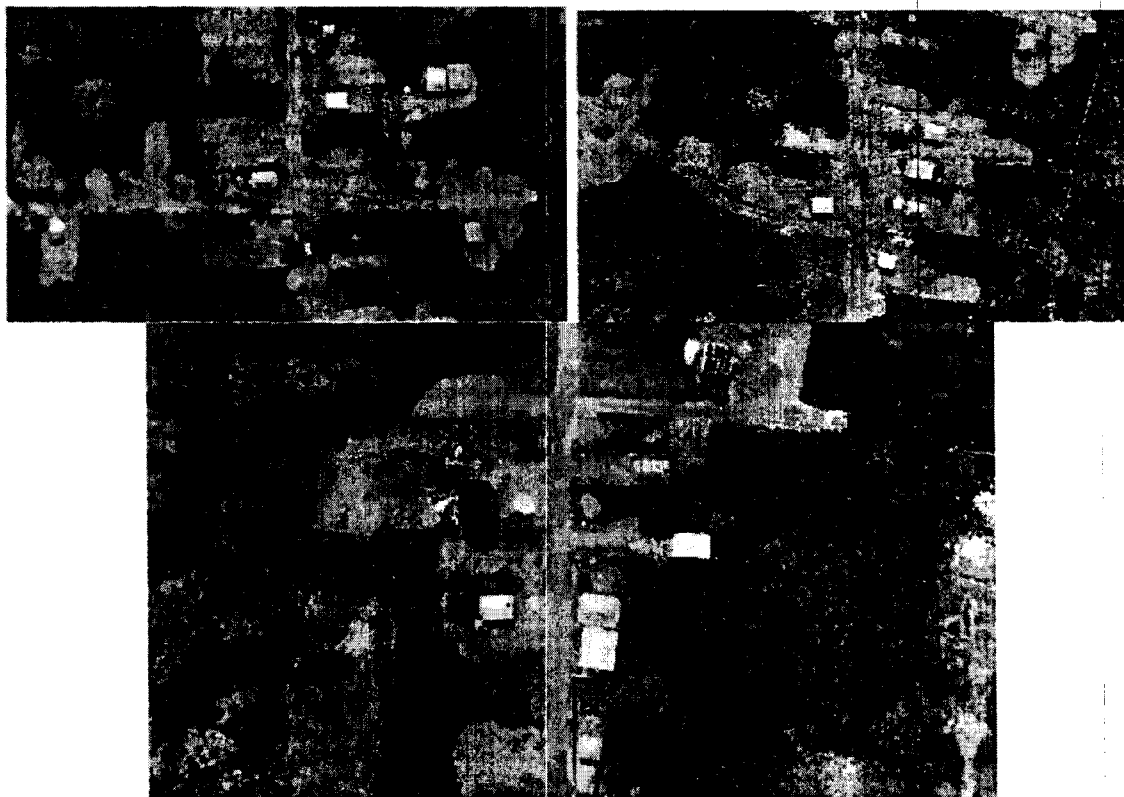
En el área con acceso frontal al Hotel Terramar se observaron diversas construcciones edificadas con materiales tanto permanentes como no permanentes, presentando diferentes grados de consolidación. Se identificaron estructuras con cubiertas en zinc y paredes en tablas o madera, otras con cubiertas en palma y paredes en bloques sostenidas por columnas en concreto, así como edificaciones que apenas cuentan con cimientos y columnas en concreto. También se evidenciaron construcciones más consolidadas con cubiertas en concreto, paredes en bloques con acabados en cerámica, y anexos tipo quiosco contruidos en palma y madera. Algunas edificaciones presentaban elementos como tuberías visibles hacia el exterior del predio

**Figura 8, 9 y 10. Construcciones realizadas en el ecosistema de manglar.**

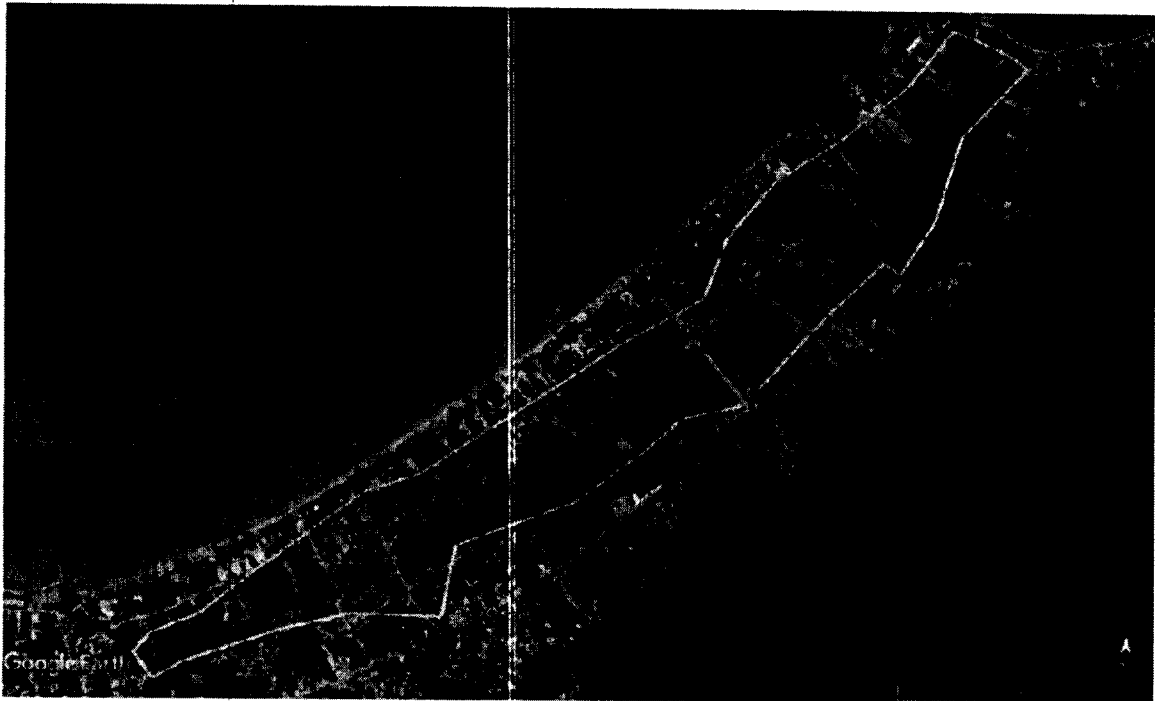
Con las coordenadas se obtiene el siguiente polígono, donde se evidencia que los predios referenciados se encuentran 90% dentro de la Zona de Manglar Concertada.

**Figura 11.** Localización del predio en polígono de zona de manglar concertada  
**Fuente:** Google Earth Pro.

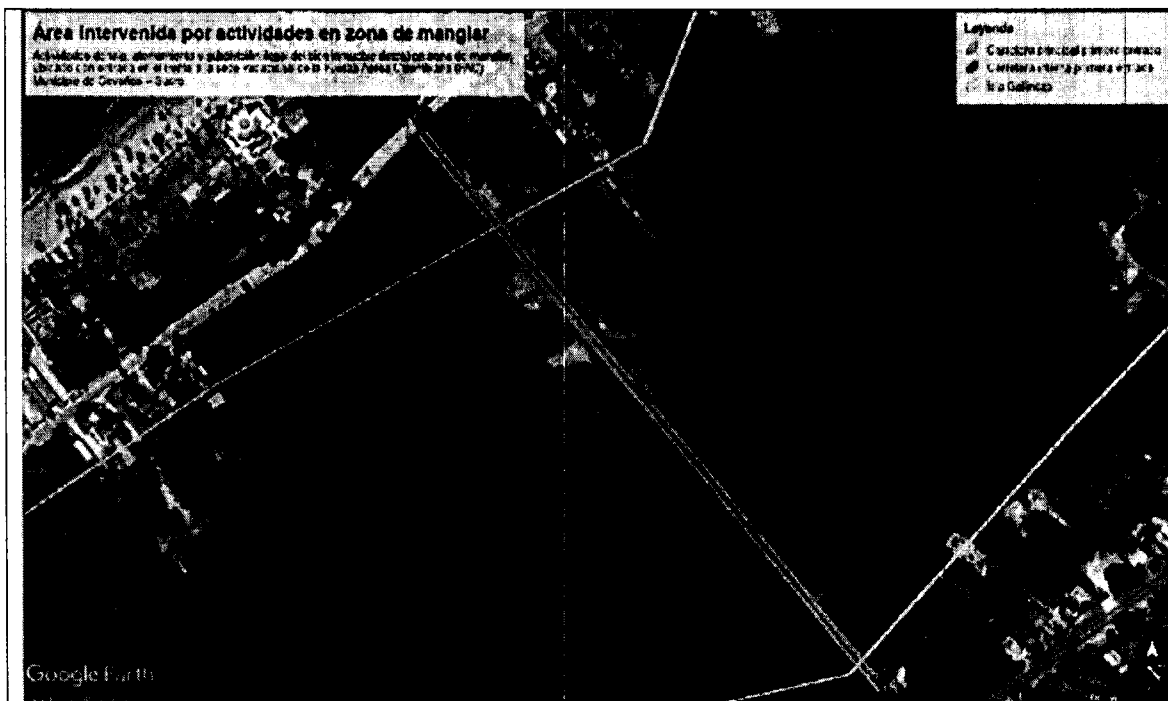
**Figura 12.** Área con la entrada al frente de la sede vacacional de la Fuerza Aérea Colombiana (FAC) y salida a refrindustrial Coveñas, enero 2019

Se llevó a cabo un análisis multitemporal utilizando la herramienta de sistemas de información geográfica Google Earth Pro, versión 2025, con el propósito de evaluar los cambios en la cobertura vegetal en dos sectores específicos. Para ello, se analizaron imágenes satelitales correspondientes al periodo comprendido entre los años 2019 y 2023, permitiendo identificar variaciones en la cobertura asociada a ecosistemas de manglar y lagunar.

Según los resultados del análisis, se observó una reducción progresiva de la cobertura de manglar a partir del mes de febrero de 2019, seguida de un proceso de recuperación visible en diciembre de 2021. Sin embargo, para diciembre de 2022 se identificaron intervenciones asociadas a la apertura de vías carretables, indicando una posible transformación del uso del suelo. Estas fechas coinciden con las visitas técnicas realizadas por la Subdirección de Asuntos Marinos y Costeros los días 5 de marzo de 2020 y 28 de febrero de 2022, las cuales dieron origen al expediente sancionatorio actualmente en curso. Adicionalmente, para el mes de abril de 2023, se evidenció una disminución drástica de la cobertura vegetal asociada al manglar en ambos sectores. Las imágenes muestran intervenciones antrópicas directas, tales como actividades de tala, relleno (aterramiento) y construcción de edificaciones en materiales permanentes. Estas acciones reflejan una afectación sostenida sobre el ecosistema, con implicaciones negativas en los procesos ecológicos del manglar, tales como la regulación hidrológica, el control de la erosión costera y la conservación de hábitats para especies de fauna y flora asociadas.

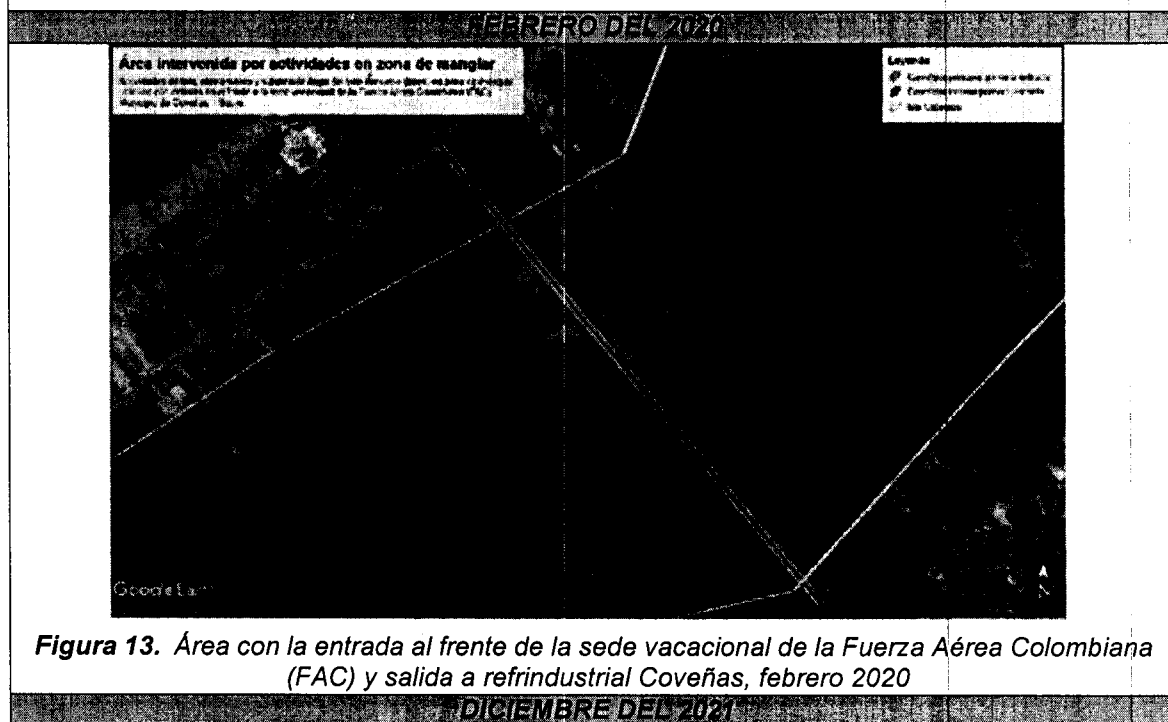
**Figura 13.** Área con la entrada al frente de la sede vacacional de la Fuerza Aérea Colombiana (FAC) y salida a refrindustrial Coveñas, febrero 2020

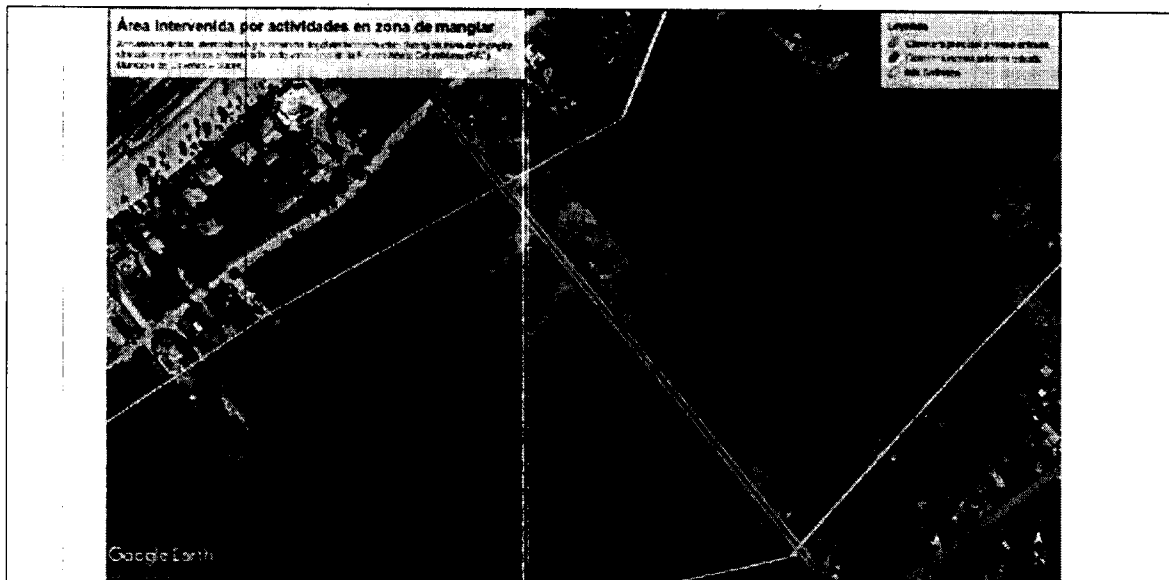
Figura 14. Área con la entrada al frente de la sede vacacional de la Fuerza Aérea Colombiana (FAC) y salida a refrindustrial Coveñas, diciembre 2021

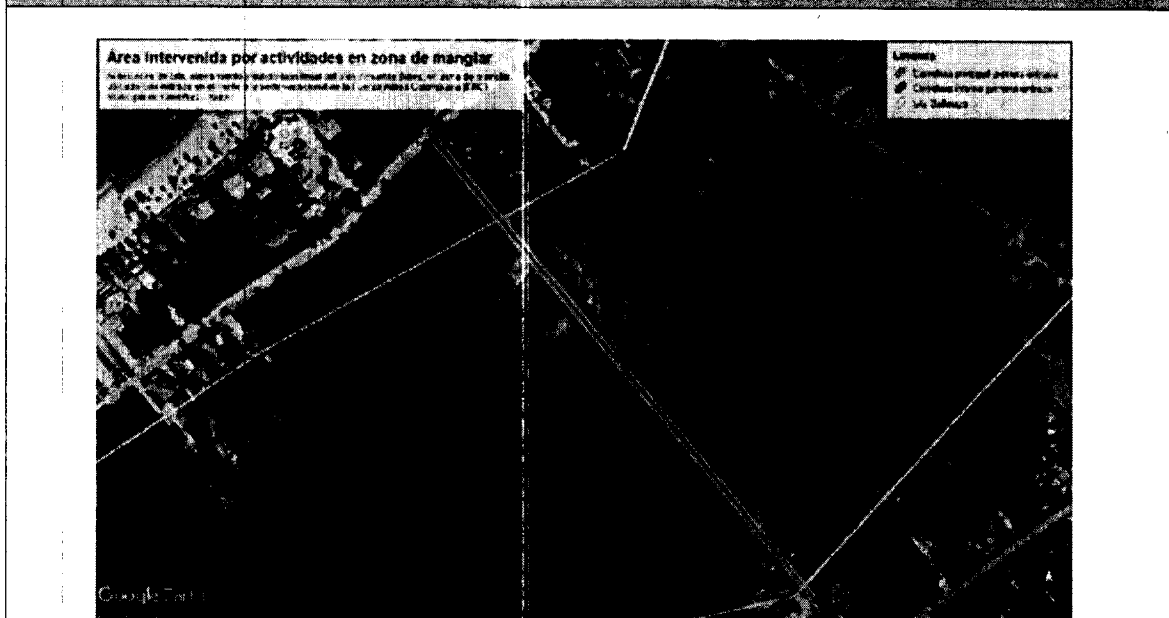
Figura 15. Área con la entrada al frente de la sede vacacional de la Fuerza Aérea Colombiana (FAC) y salida a refrindustrial Coveñas, diciembre 2022

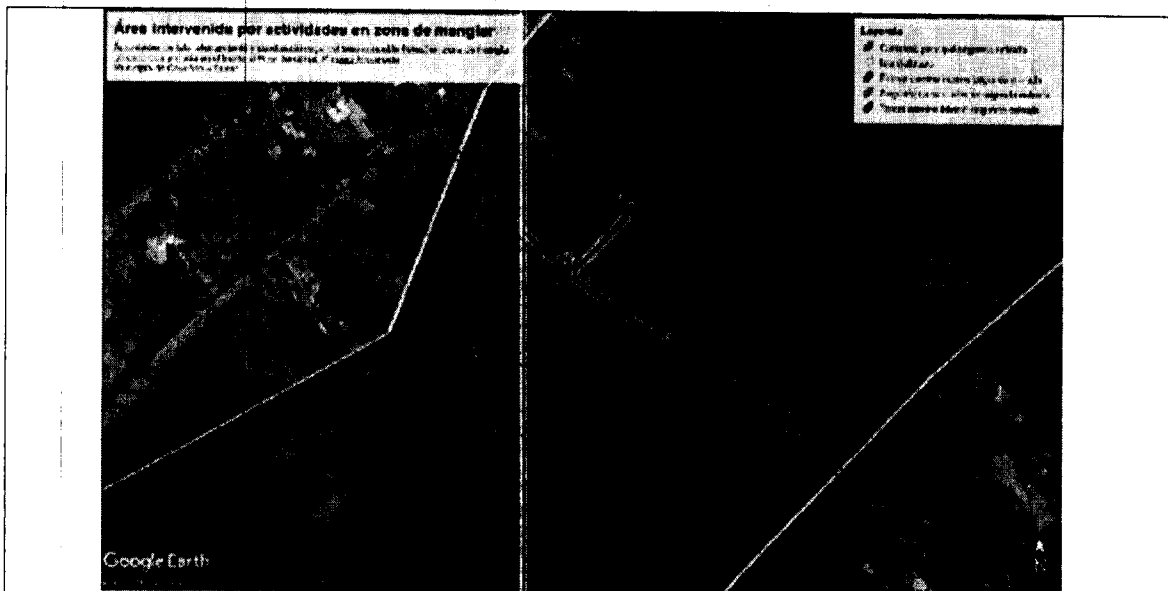
**Figura 17.** Área con la entrada frente al Hotel Terramar y salida a la cabaña Villa Daniela Coveñas, febrero 2020

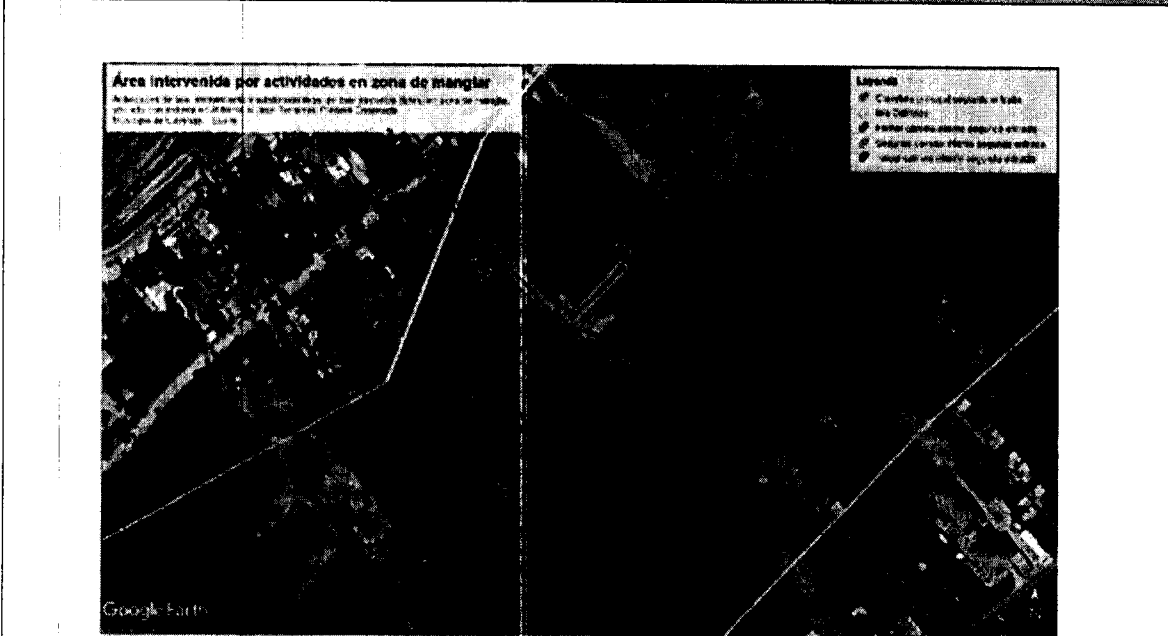
**Figura 18.** Área con la entrada frente al Hotel Terramar y salida a la cabaña Villa Daniela Coveñas, diciembre 2021

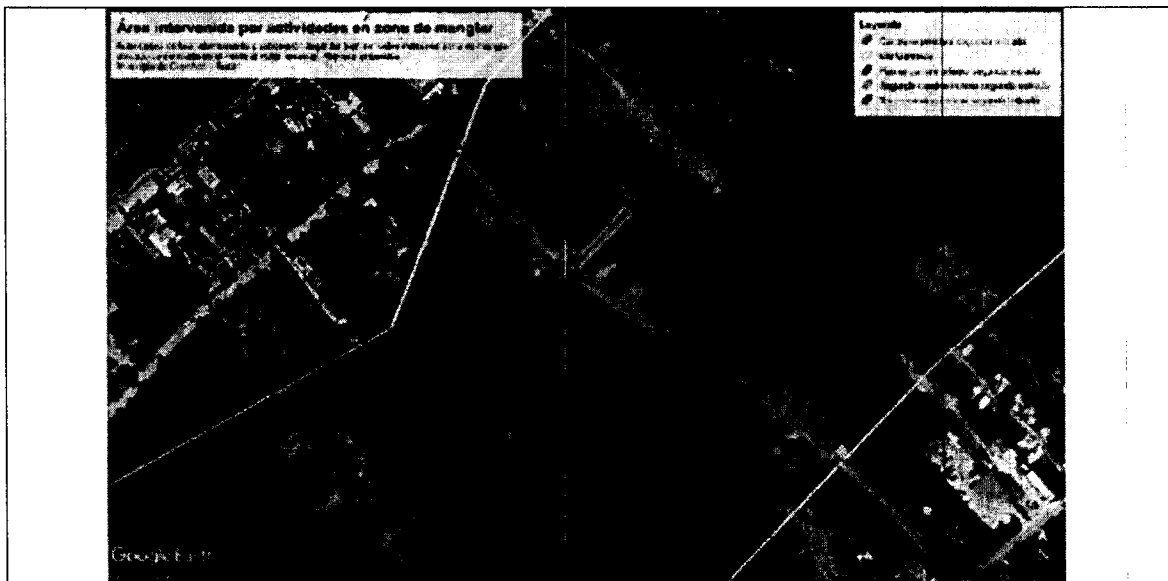
**Figura 19.** Área con la entrada frente al Hotel Terramar y salida a la cabaña Villa Daniela Coveñas, diciembre 2022

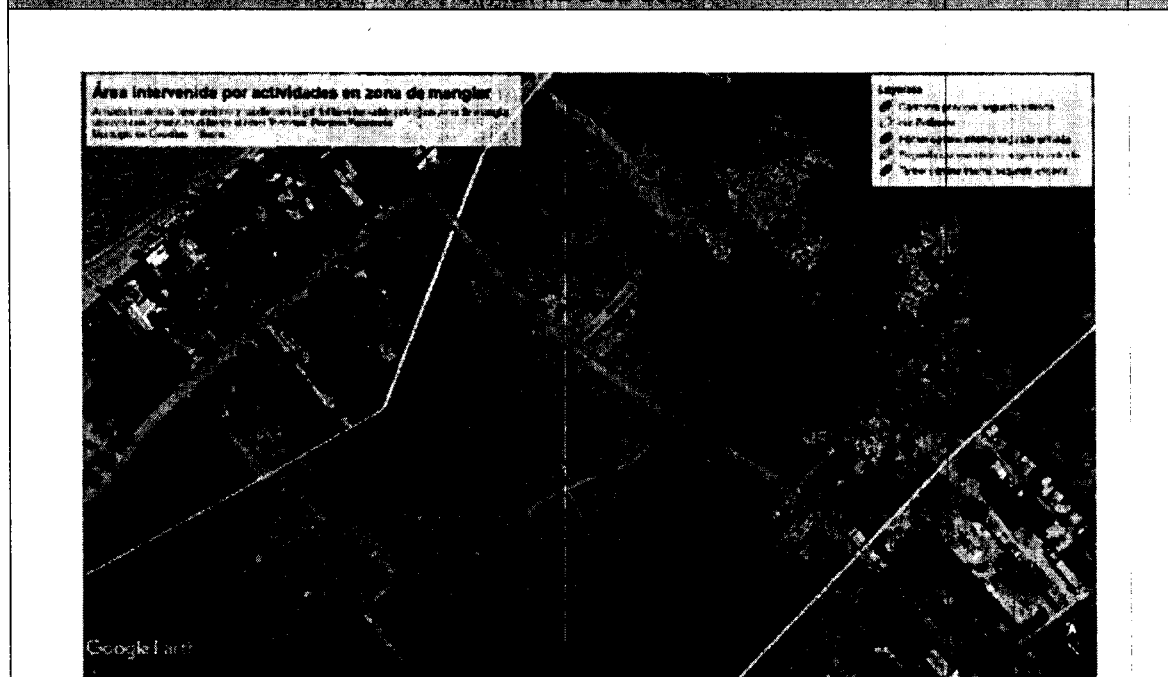
**Figura 20.** Área con la entrada frente al Hotel Terramar y salida a la cabaña Villa Daniela Coveñas, abril 2023

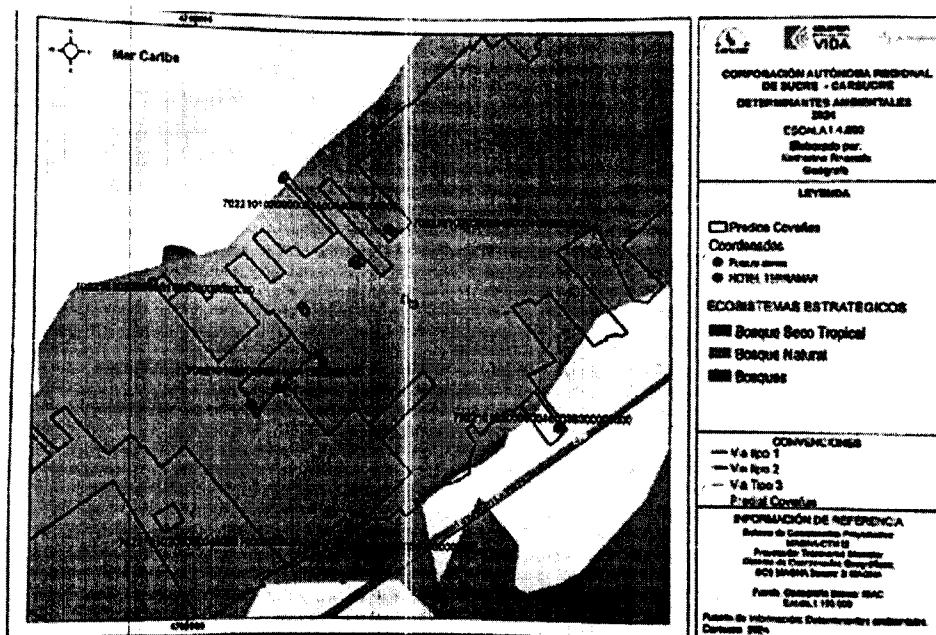
**Figura 6.** Polígono en Ecosistemas Estratégicos: Bosque, del área donde se verifico la recuperación ambiental. Ubicado en los predios con las entras, la primera frente a la sede vacacional de la Fuerza Aérea Colombiana (FAC) y la segunda frente al Hotel Terramar, sector Primera Ensenada. Municipio de Coveñas.

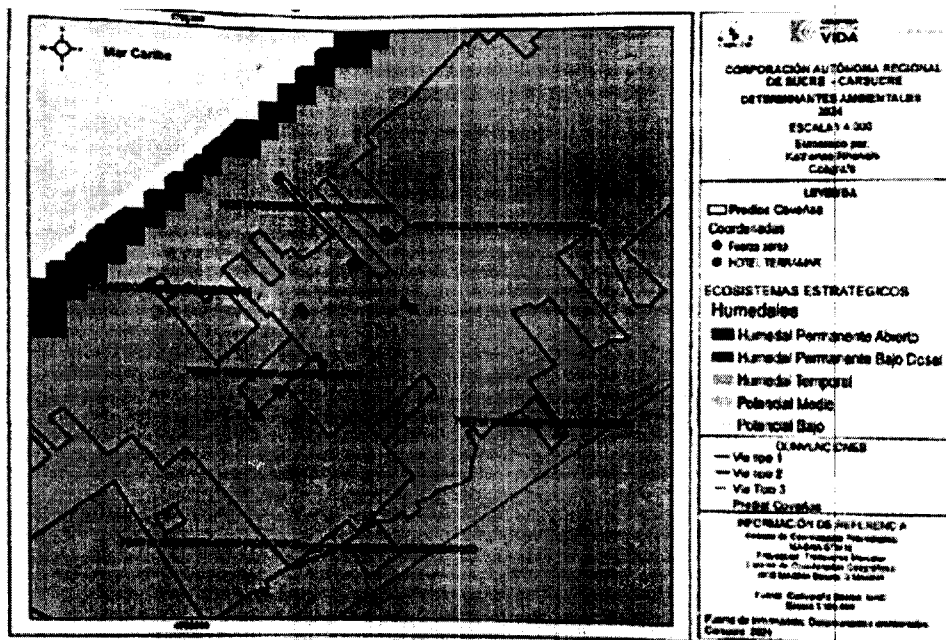
**Figura 7.** Polígono en Ecosistemas Estratégicos: Humedales, del área donde se verifico la recuperación ambiental. Ubicado en los predios con las entras, la primera frente a la sede vacacional de la Fuerza Aérea Colombiana (FAC) y la segunda frente al Hotel Terramar, sector Primera Ensenada. Municipio de Coveñas.
