**RESOLUCIÓN No.  
( 05 MAY 2026 )**

**“POR LA CUAL SE ORDENA EL ARCHIVO DE UN EXPEDIENTE Y SE TOMAN OTRAS DETERMINACIONES”**

**MANTENIMIENTO DE LA LAGUNA SEDE MANGLAR DE LAS GARZAS, CON ACTIVIDADES DE RETIRO DE MATERIAL SEDIMENTARIO”.**

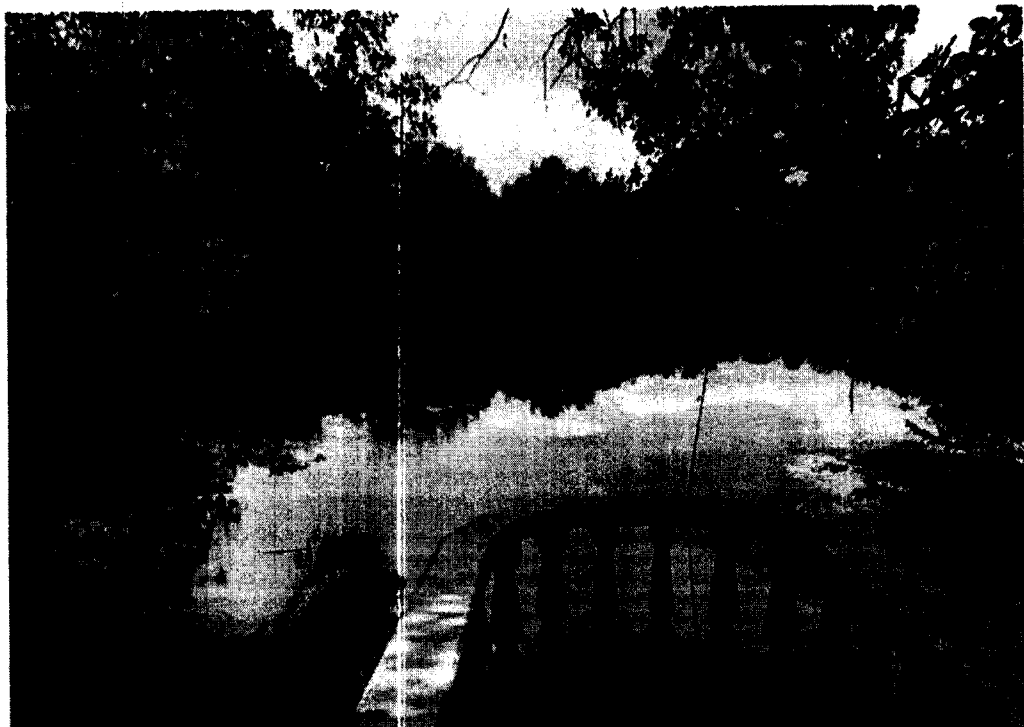
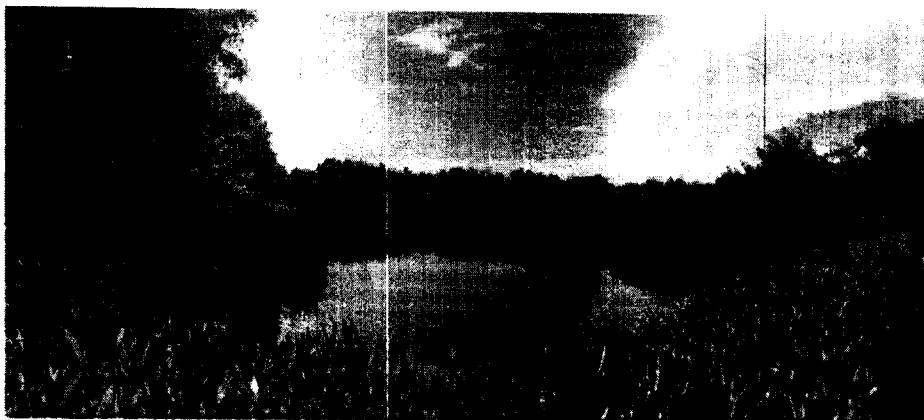
Ilustración 11. Laguna después de la intervención

*Tras la ejecución de las actividades de dragado y limpieza, la Laguna de Manglar de las Garzas experimentó una transformación favorable hacia la recuperación ecológica. La remoción de sedimentos y residuos vegetales permitió alcanzar una profundidad óptima, fundamental para la supervivencia de las especies acuáticas. Este proceso facilitó un flujo hídrico adecuado, mejorando la oxigenación del agua y favoreciendo la estabilidad del ecosistema. La adecuada oxigenación eliminó los malos olores y evitó los cambios de color en el agua que se observaban antes del proyecto, causados por la descomposición de materia orgánica. De igual manera, la remoción de residuos contribuyó a reducir la concentración de sedimentos y a minimizar la erosión y el arrastre de materiales durante las precipitaciones. Esto incrementó la claridad del agua y fortaleció la resiliencia del ecosistema ante eventos climáticos extremos. En conclusión, la laguna presenta actualmente un ecosistema restaurado, con calidad de agua mejorada, flujo hidráulico adecuado y condiciones que favorecen la biodiversidad y la estabilidad ecológica.*
