EXP No. 308 DE 21 DE NOVIEMBRE DE 2025  
PERMISO DE OCUPACION DE CAUCE

“POR LA CUAL SE OTORGA UN PERMISO DE OCUPACIÓN DE CAUCE Y SE TOMAN OTRAS DETERMINACIONES”

Que, la Subdirección de Asuntos Marinos y Costeros en cumplimiento de lo anterior el **16 de marzo de 2026** practicó visita técnica, en virtud de ello emitió el **Concepto Técnico No. 0087 de 19 de mayo de 2026**, en el cual se determinó lo siguiente:

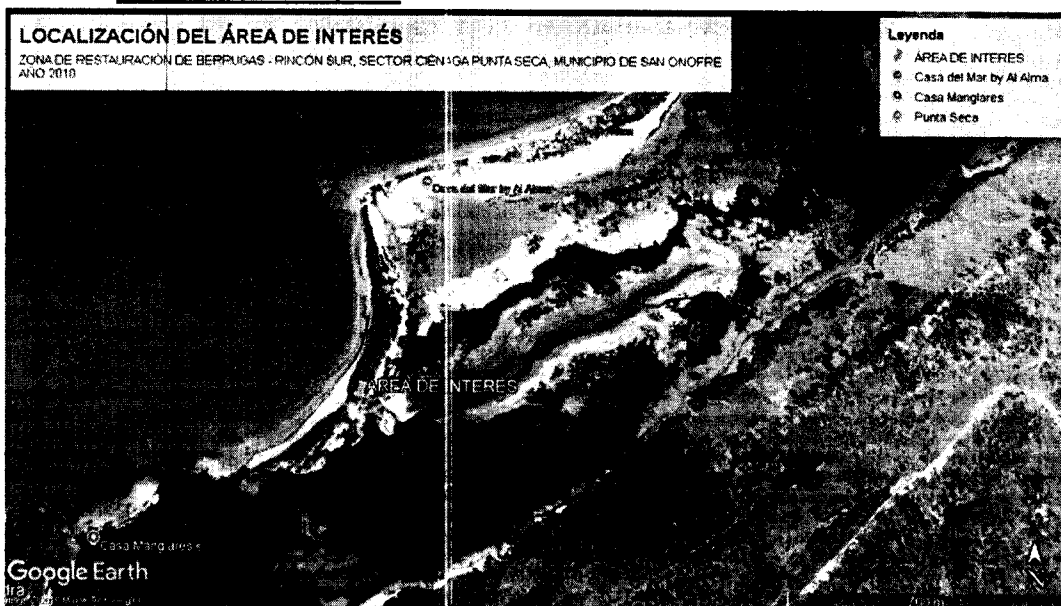
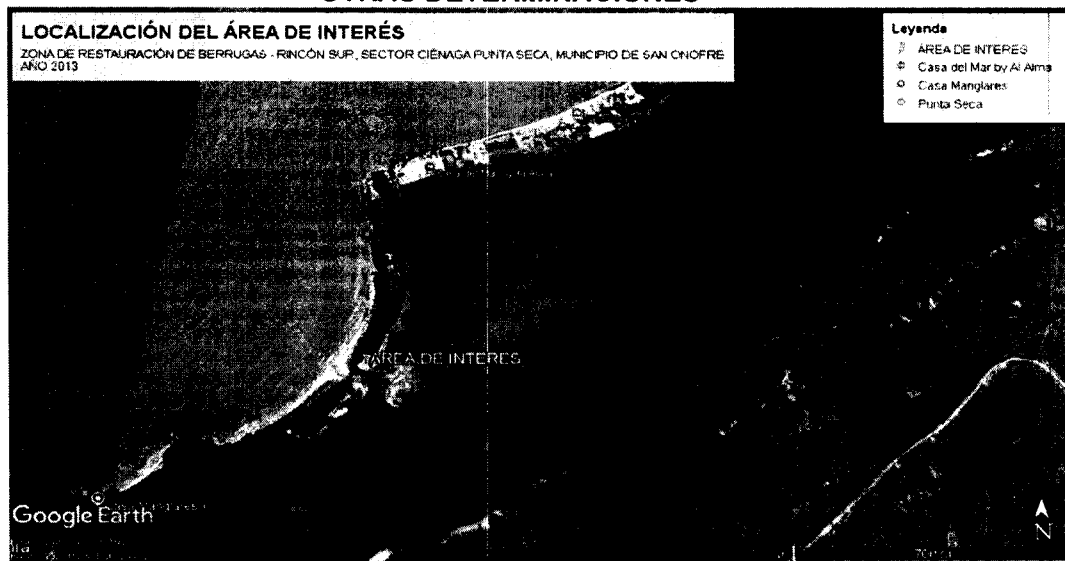
**Figuras 1, 2, 3 y 4. Cambios del sistema manglárico de la zona de restauración de Berrugas Rincón sur, sector Ciénaga Punta Seca, municipio de San Onofre**

Se realizó un análisis multitemporal con la herramienta de información geográfica Google Earth, a través de imágenes satelitales que permitieron observar los cambios que se han presentado en el área, evidenciando que en un periodo de tiempo del año 2010 a 2025 se han generado cambios en la cobertura vegetal de la zona, afectando ampliamente el ecosistema natural de la zona.

Periodo	Imagen de Referencia	Análisis de Cambios en Cobertura e Hidrología	Hallazgos Clave
2010	Imagen 1	<i>El sector de Punta Seca muestra una cobertura de manglar extensa y aparentemente densa (tonos verdes oscuro). Se aprecian sinuosidades naturales de agua y algunas zonas de inundación estacional interiores, pero el bosque parece continuo. La línea de costa se observa estable.</i>	<i>Cobertura forestal continua con buena conectividad hidráulica aparente.</i>
2013	Imagen 2	<i>se observa un incremento notable en el área de claros o parches al interior del manglar, particularmente en el cuadrante superior izquierdo de la zona de estudio. Esto indica el inicio de mortandad o pérdida de densidad, posiblemente debido a la sedimentación de canales naturales. Se ve una línea costera más expuesta.</i>	<i>Incremento de la fragmentación del bosque. Signos iniciales de sedimentación en el canal principal.</i>

2018	Imagen 3	<i>Este período muestra el cambio más drástico. Una gran porción del manglar en la zona central e interior ha desaparecido por completo, dejando un área expuesta de color blanco/pardo claro. Esta apariencia es característica de sedimentos secos y salinos (alrzeales), indicando mortandad masiva por pérdida de flujo de agua y estrés hipersalino.</i>	<i>Pérdida crítica de cobertura de manglar en el interior. Colapso del sistema hídrico.</i>

Período	Imagen de Referencia	Análisis de Cambios en Cobertura e Hidrología	Hallazgos Clave
2025	Imagen 4	<p>La gran zona degradada visible en 2018 sigue presente, aunque muestra un color más uniforme (pardo oscuro), lo que podría indicar colonización de vegetación rastrera hipersalina, pero no recuperación del bosque de mangle (árboles). El manglar restante sigue fragmentado. Es notable la persistencia de líneas muy rectas, que podrían corresponder a intentos iniciales de apertura de canales o estructuras de contención obsoletas que bloquean el flujo natural.</p>	<p>Regeneración natural nula del dosel boscoso. Confirmación del bloqueo hídrico.</p>

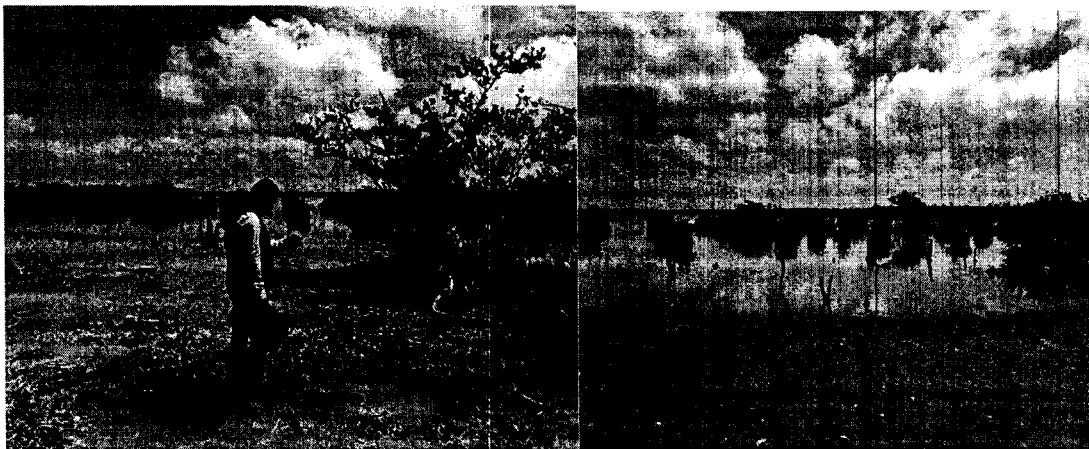
**Figura 5, 6, 7 y 8. Evidencias fotográficas del área de interés.**

El análisis multitemporal del periodo 2010-2025, validado con la inspección técnica de campo del 16 de marzo de 2026, demuestra una degradación severa y persistente del ecosistema de manglar en el sector Punta Seca, manifestada en una mortandad masiva del dosel boscoso debido al cierre de canales naturales y la posterior hipersalinización del suelo. La persistencia de este "bosque fantasma" durante la última década y la ausencia de regeneración natural observada confirman que el ecosistema ha superado su umbral de resiliencia, lo que hace imperativa la ejecución de las obras de restauración hidrológica y reforestación para restablecer el flujo mareal y recuperar la integridad ecológica de la zona.

La ocupación de cauce solicitada consiste en la intervención manual para el destaponamiento y mejoramiento de flujos hídricos, desagregada de la siguiente manera de acuerdo con el documento técnico presentado por parte de la ASOCIACIÓN PROTECTORA Y RESTAURADORA DEL ECOSISTEMA DE MANGLARES DEL CORREGIMIENTO DE BERRUGAS, MUNICIPIO DE SAN ONOFRE – ASOPEMABE.

- Reapertura del canal principal de punta seca: limpieza y mantenimiento manual de 1.200 metros lineales, pasando de una sección hidráulica útil actual de 1,50 m de ancho x 0,30 m de profundidad, a una sección operativa de 5,0 m de ancho x 1,50 m de profundidad. Esto implicará la remoción manual de aproximadamente 8.460 m<sup>3</sup> de material lodoso bajo agua.

- Apertura de Flujos Hídricos Secundarios: Apertura manual de 2.500 metros lineales de canales secundarios, garantizando una sección hidráulicamente útil de 0,5 metros de ancho por 0,40 metros de profundidad.
