Exp N.º 152 de 31 de julio de 2023  
Infracción

**“POR MEDIO DE LA CUAL SE RESUELVE UN PROCEDIMIENTO SANCIONATORIO AMBIENTAL Y SE TOMAN OTRAS DETERMINACIONES”**

**EL DIRECTOR GENERAL DE LA CORPORACIÓN AUTÓNOMA REGIONAL DE SUCRE – CARSUCRE**, en ejercicio de sus facultades legales y en especial las conferidas por la Ley 99 de 1993 y,

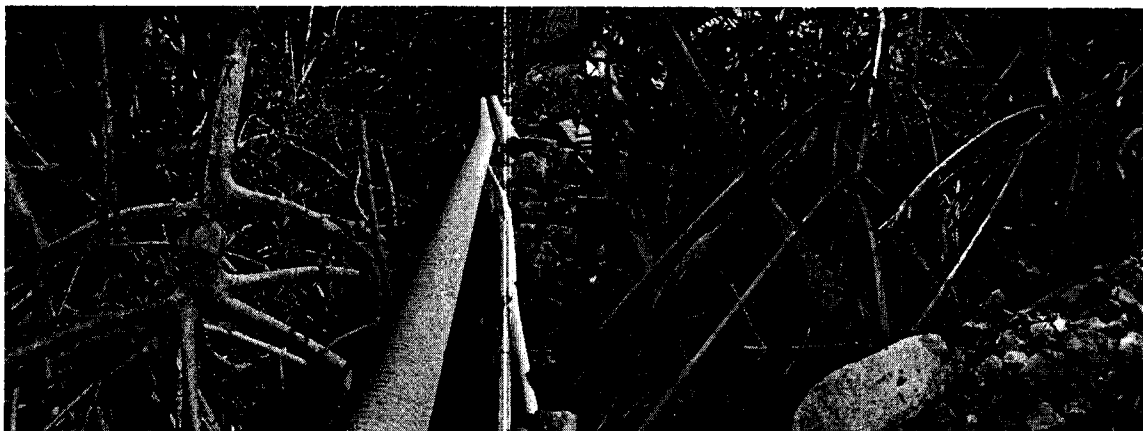
*Para la expansión del Carreteable, Laguna Beach realizó el corte de manglar, principalmente de la especie mangle rojo (*Rhizophora mangle*), como se visualiza en las figuras 4 y 5.*

*Figuras 4, 5. Tala de manglar, para la ampliación de carreteable en Laguna Beach.*

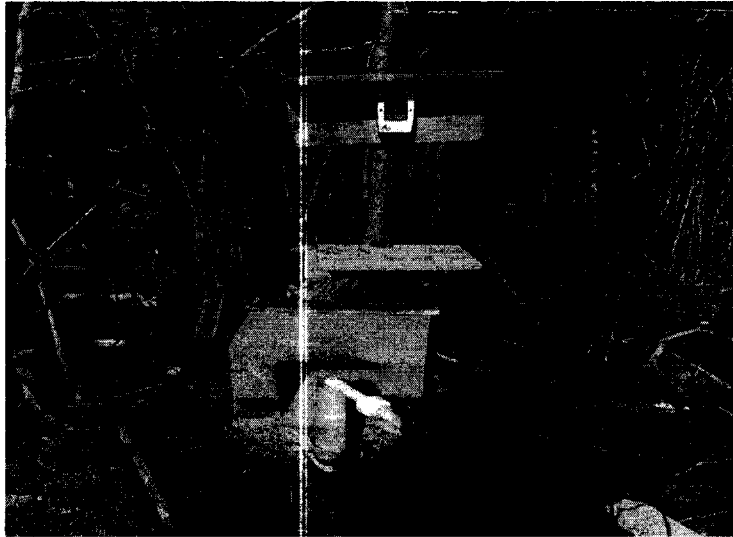
En el recorrido se pudo evidenciar la existencia de un pozo de aguas subterráneas con un revestimiento en tubería de PVC de 4 pulgadas y tubería de succión de 3/4" el cual no

*cuenta con equipo de bombeo, de igual forma, se evidencia instalaciones eléctricas para su funcionamiento.*

**Figuras 12.** Pozo de aguas subterráneas, perteneciente a Laguna Beach Ecolodge.

*El aprovechamiento de recurso hídrico del pozo ubicado en Laguna Beach Ecolodge, se está realizando sin ningún tipo de permiso o autorización por parte de CARSUCRE, por lo tanto, se está incumpliendo con lo establecido en el artículo 2.2.3.2.16.5 del decreto único reglamentario No. 1076 de 2015.*

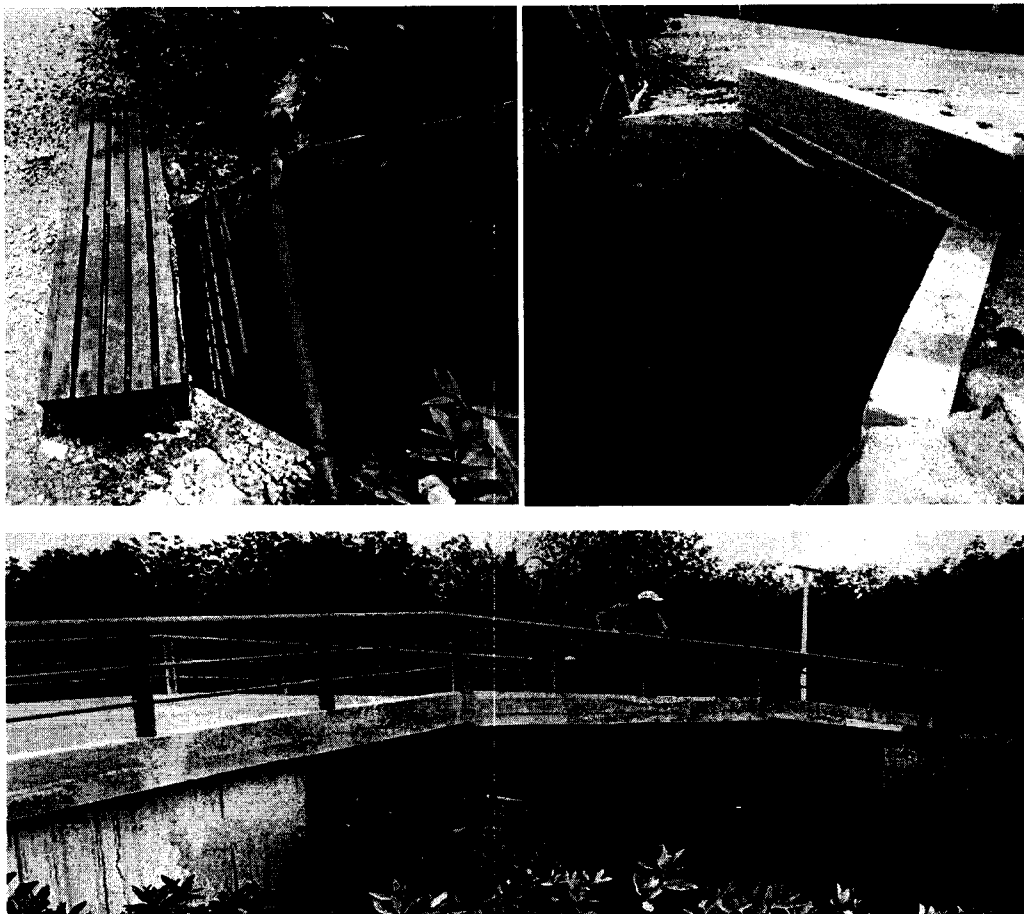
*Figuras 7, 8 y 9. Box culverts dentro del PRN Sistema Manglárico de la Boca de Guacamaya, construidos por Ecohotel Laguna Beach.*

Una vez evaluados los estudios y el Plan presentado, **CARSUCRE determinará las acciones definitivas que deberán ejecutarse sobre las áreas degradadas, sectores con pérdida de cobertura vegetal, rellenos, box culverts y demás componentes asociados a las intervenciones objeto del procedimiento**, procurando que las medidas adoptadas se encuentren armonizadas con la zonificación, régimen de usos y objetivos de conservación establecidos en el Plan de Manejo vigente.

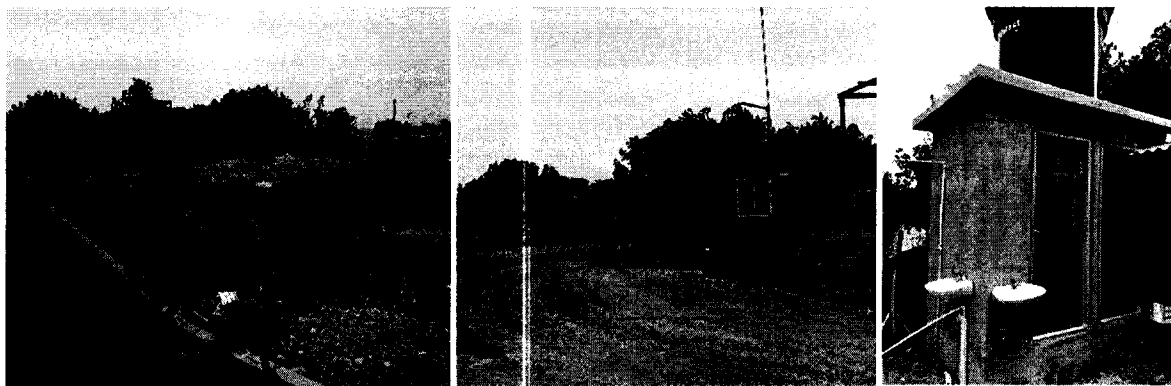
**Figuras 10 y 11.** Muro de contención dentro del PRN Sistema Manglárico de la Boca de Guacamayas, donde se inician construcciones civiles.
