**"POR MEDIO DE LA CUAL SE INICIA UNA INVESTIGACION  
ADMINISTRATIVA AMBIENTAL Y SE TOMAN OTRAS DETERMINACIONES"**

**EL DIRECTOR GENERAL DE LA CORPORACIÓN AUTÓNOMA REGIONAL DE  
SUCRE-CARSUCRE**, en ejercicio de sus facultades legales y en especial las  
conferidas por la Ley 99 de 1993, y

Que la Subdirección de Gestión Ambiental en virtud de su competencia practico visita el 29 de junio de 2021 y acto seguido rindió informe de visita No. 0091 de fecha 29 de Junio respectivamente evidenciándose lo siguiente:

**REGISTRO FOTOGRAFICO DE LA INSPECCION TECNICA**

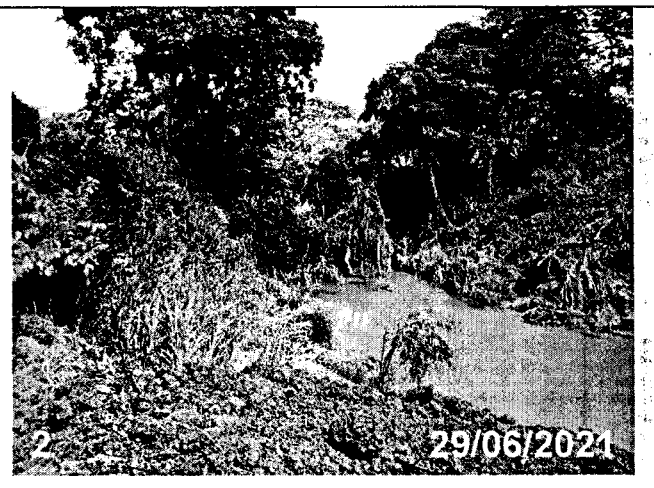
- *Por otro lado, se evidenció un árbol de talla grande caído dentro del cauce del arroyo que no ha sido intervenido; este se localizada a 50 m aproximadamente, aguas arriba, del tramo donde se realizaban los trabajos. Según la persona que atendió la visita, este árbol se volcó y es arrastrado por la corriente del agua.*

**Imagen No. 2.** Vista del árbol caído agua arriba del tramo intervenido.

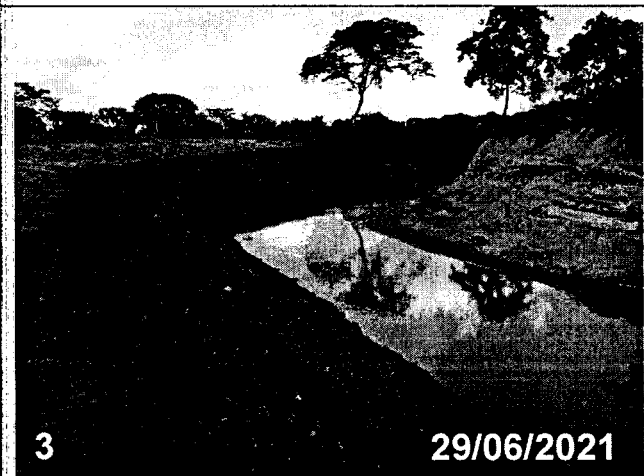
- *Dentro de las actividades de intervención sobre la ronda hídrica se realizó remoción de cobertura vegetal compuesta por pastos y rastrojo, no se evidenciaron restos de poda o tala de individuos arbóreos. De igual forma, se realizaba la adecuación de la zona de protección del arroyo con la colocación del material removido de las actividades de remoción de cobertura vegetal.*

**Imagen No. 3.** Vista del tramo intervenido de la margen derecha del arroyo Pechelin.

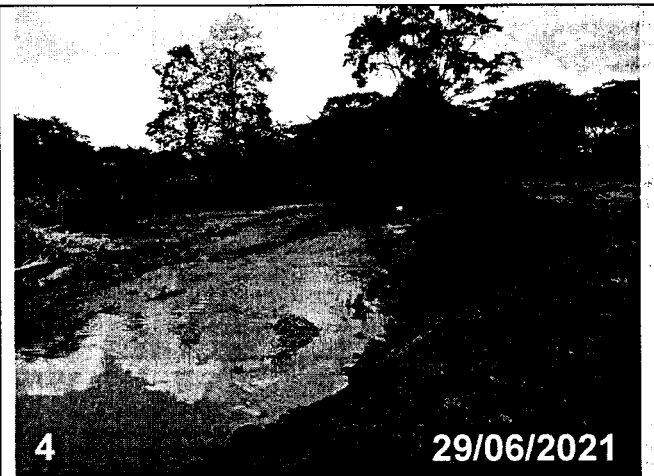
**Imagen No. 4.** Vista del tramo intervenido de la margen derecha del arroyo Pechelin.

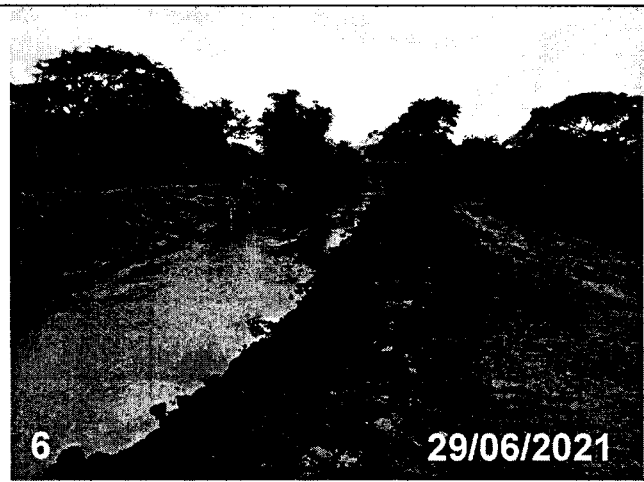
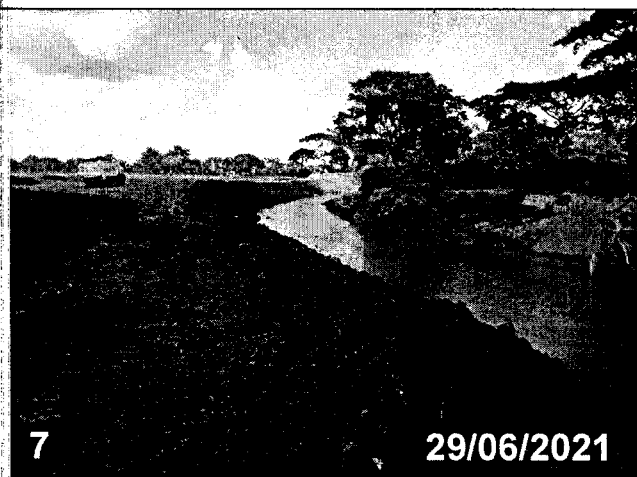
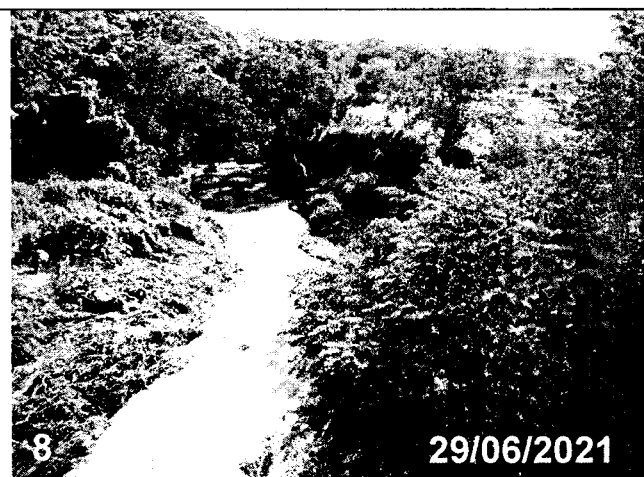
Imagen No. 3. Vista del tramo intervenido de la margen derecha del arroyo Pechelin.

Imagen No. 4. Vista del estado natural del arroyo Pechelin desde el puente de la variante Tolú-Coveñas, tramo sin intervención colindante con la Urbanización Tolú Nuevo.
