310.53
EXP N° 19 DE 08 DE MARZO DE 2022
PERMISO DE OCUPACION DE CAUCE

RESOLUCIÓN

“POR LA CUAL SE OTORGA UN PERMISO DE OCUPACIÓN DE CAUCE Y SE TOMAN OTRAS DETERMINACIONES”

Que, se realizó informe de visita N° 0082 de abril 26 de 2022, con base a esto se emitió Concepto Técnico N° 0268 de 08 de agosto de 2022, rendido por la Subdirección de Gestión Ambiental, el cual indica lo siguiente:

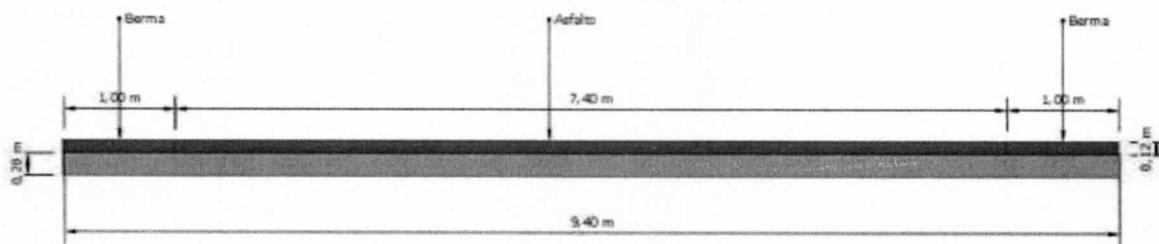
Figura 1. Pavimento asfáltico.

Con la ampliación, la estructura quedaría de la siguiente especificación en el tramo de Corozal, San Juan de Betulia, San Luis de Sincé presentan un perfil estratigráfico: espesores de 12cm, posee una Base 20cm, Subbase 15cm, y un terraplén en material seleccionado e=0.60m

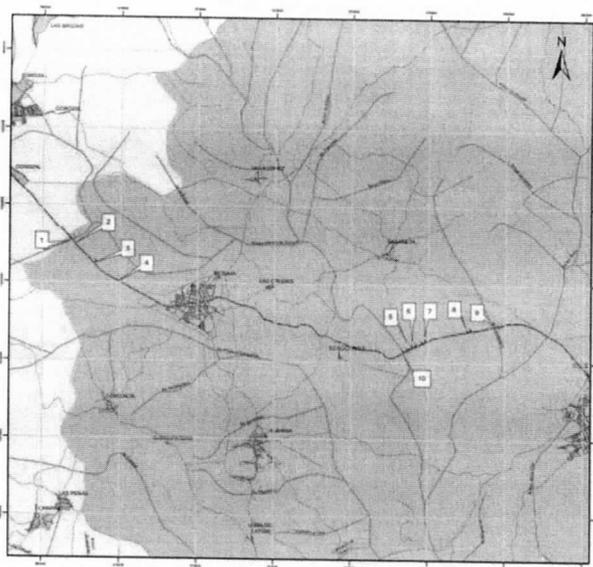
Figura 5. Ubicación de las estructuras hidráulicas.

No.	Abscisa	Tipo de Estructura	Ubicación	Sección del Box culvert
1	K3+272	Box culvert	N:1519102 E:868746	1.0 m X 1.0 m
2	K3+320	Box culvert	N:1519079 E:868775	3.0 m X 3.0 m
3	K4+071	Box culvert	N:1518493 E:869323	1.0 m X 1.0 m
4	K4+856	Box culvert	N:1518047 E:869962	5.0 m X 3.0 m
5	K13+260	Box culvert	N:1516356 E:877510	6.0 m X 3.0 m
6	K13+385	Box culvert	N:1516414 E:877625	2.0 m X 1.0 m
7	K13+648	Box culvert	N:1516508 E:877868	5.0 m X 3.0 m
8	K14+867	Box culvert	N:1516826 E:879046	5.0 m X 3.0 m
9	K15+680	Box culvert	N:1516967 E:879845	6.0 m X 3.0 m
10	K13+110	Puente	N:1516295 E:877377	16.0 m X 3.7 m

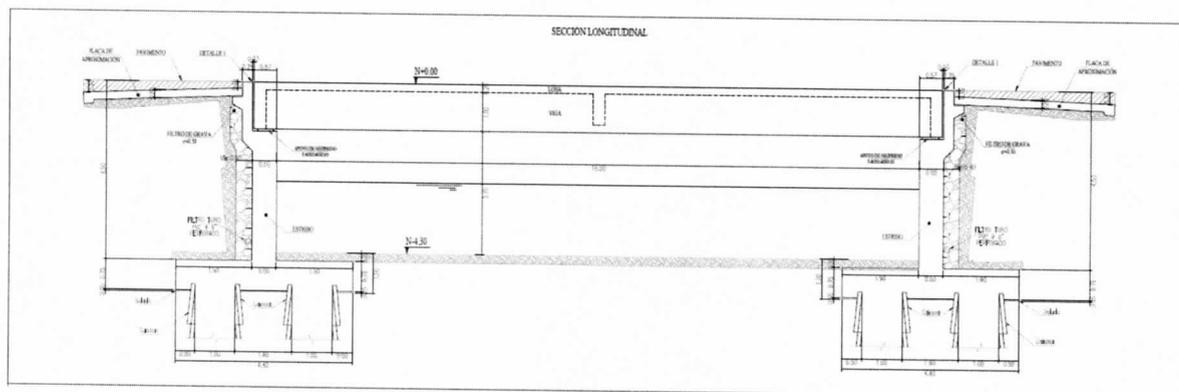
Figura 12. Puentes con sección de 16.0 m X 3.7 m.

El diseño del puente es un puente tipo viga apoyada, el cual tiene una longitud de 16m.

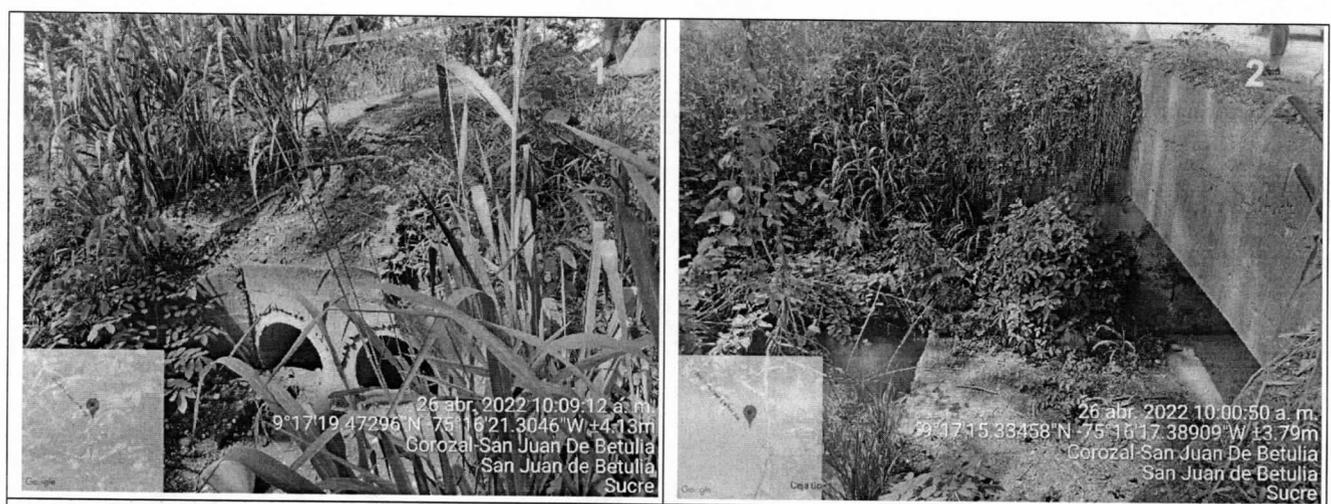
Imágenes No. 1. Estructura de paso compuesta por 2 alcantarillas en concreto de 30” de diámetro, ubicado en las coordenadas planas **N:1519102 E:868746** en la abscisa **K3+272**.

Imágenes No. 2. Box culvert con sección aproximada de 2.0 m X 1.0 m, ubicado en las coordenadas planas **N:1519079 E:868775** en la abscisa **K3+320**.

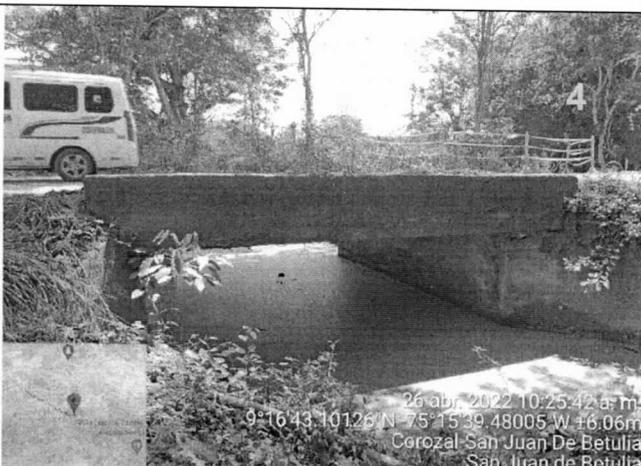
<p>26 abr. 2022 10:25:42 a. m. 9°16'43.10126"N - 75°15'39.48005"W ±6.06m Corozal - San Juan De Betulia San Juan de Betulia Sucre</p>
<p>Imágenes No. 3. Estructura de paso compuesta por alcantarilla en concreto de 36" de diámetro, ubicado en las coordenadas planas N:1518493 E:869323 en la abscisa K4+071.</p>	<p>Imágenes No. 4. Box culvert con sección aproximada de 5.0 m X 2.0 m, ubicado en las coordenadas planas N:1518047 E:869962 en la abscisa K4+856.</p>

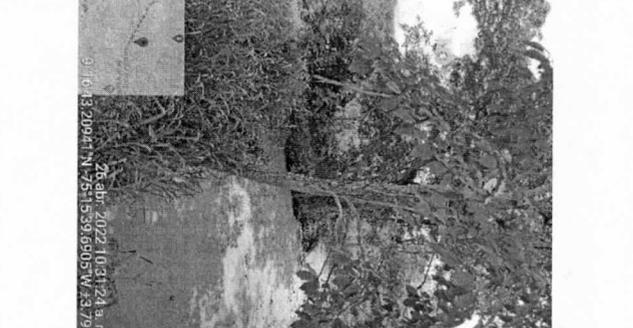
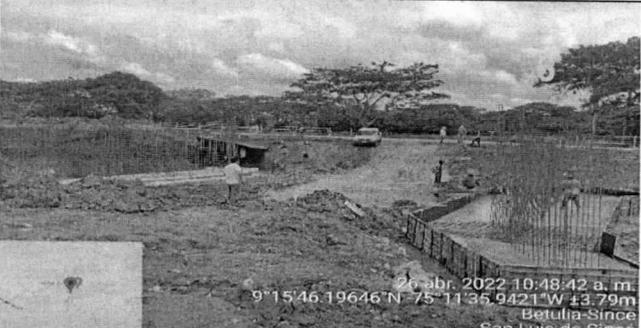
<p>26 abr. 2022 10:48:42 a. m. 9°15'46.19646"N - 75°11'36.94211"W ±3.79m Betulia-Sincelejo San Luis de Sincé Sucre</p>
<p>Imágenes No. 5. Se detalla individuo arbóreo de talla media aledaño al box culvert en las coordenadas planas N:1518047 E:869962.</p>	<p>Imágenes No. 6. Puente de 16.0 m X 3.7 m, en etapa de construcción, siendo notoria la fase de vaciado del concreto en las zapatas y armado del refuerzo de los muros de apoyo, ubicado en las coordenadas planas N:1516295 E:877377 en la abscisa K13+110.</p>

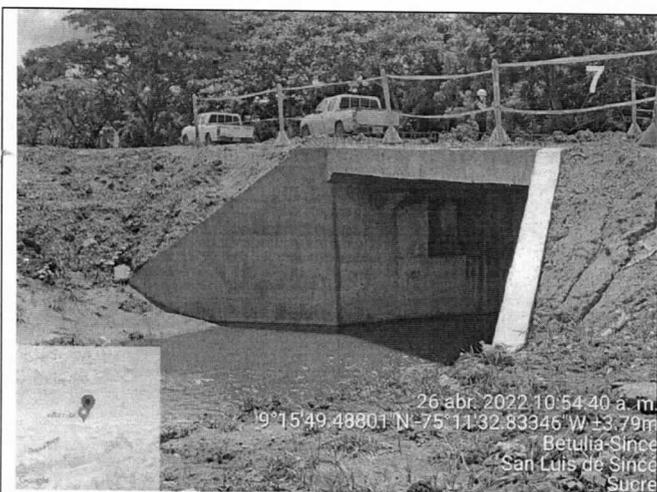
Imágenes No. 7. Box culvert de 6.0 m X 3.0 m, el cual se encuentra en la etapa construcción de box culvert, siendo notorio que se encuentra en la fase de finalización, ubicado en las coordenadas planas **N:1516356 E:877510** en la abscisa **K13+260**.

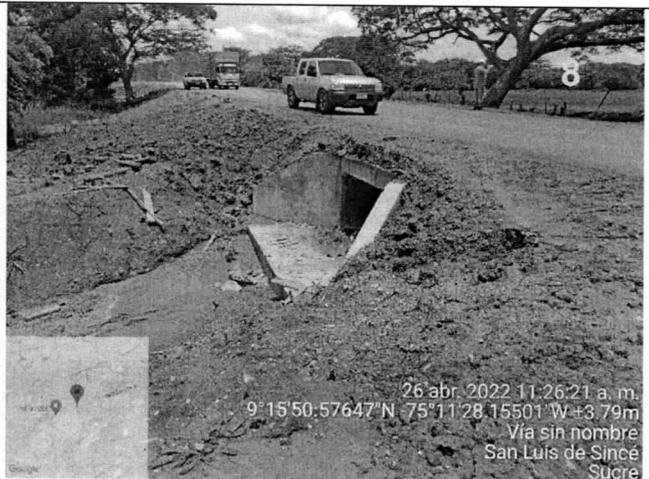
Imágenes No. 8. Box culvert finalizado, el cual cuenta con sección de 2.0 m X 1.0 m, ubicado en las coordenadas planas **N:1516414 E:877625** en la abscisa **K13+385**.

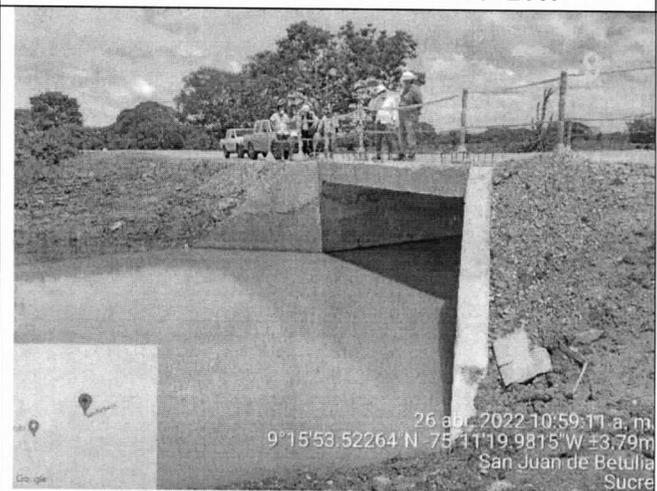
Imágenes No. 9. Box culvert de 5.0 m X 3.0 m finalizado, el cual se encuentra en la etapa construcción de box culvert, siendo notorio que se encuentra en la fase de finalización, ubicado en las coordenadas planas **N:1516508 E:877868** en la abscisa **K13+648**.

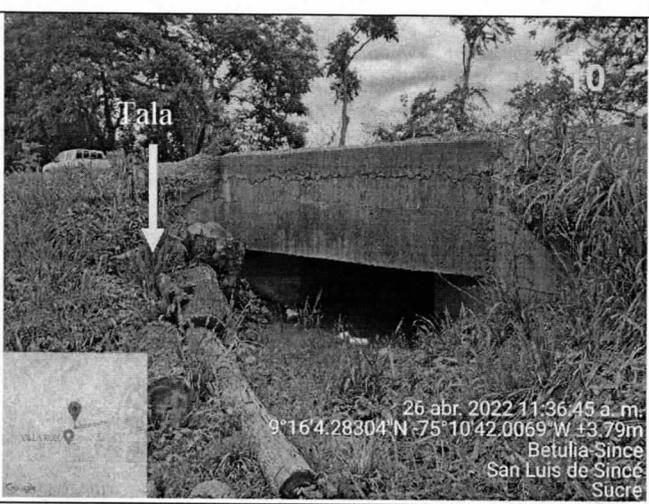
Imágenes No. 10. Box culvert con sección aproximada de 2.0 m X 1.0 m, ubicado en las coordenadas planas **N:1516826 E:879046** en la abscisa **K14+867**. Realizaron tala de dos individuos arbóreos aledaños al box culvert.

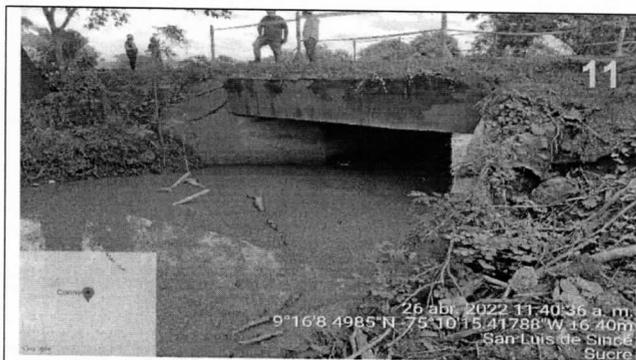
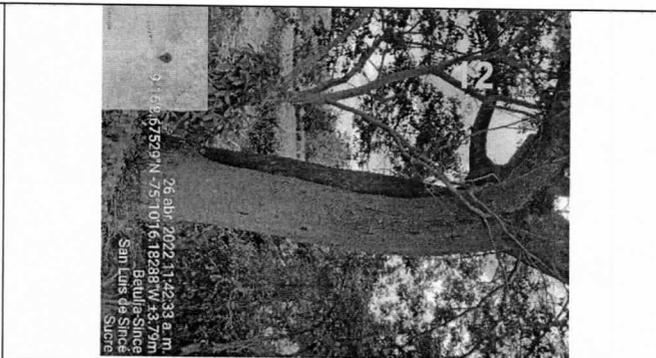
Imágenes No. 11. Box culvert con sección aproximada de 2.0 m X 1.0 m, ubicado en las coordenadas planas **N:1516967 E:879845** en la abscisa **K15+680**.

Imágenes No. 12. Se detalla Ceiba de talla grande, la cual será aprovechada para la construcción del box culvert en las coordenadas planas **N:1516967 E:879845**.
