RESOLUCIÓN No. # 0815
(14 SEP 2023)

**“POR MEDIO DE LA CUAL SE RESUELVE UN RECURSO INTERPUESTO
CONTRA LA RESOLUCION No.1411 DE 7 DE OCTUBRE DE 2022 Y SE
TOMAN OTRAS DETERMINACIONES”**

Que la Subdirección de Asuntos Marinos y Costeros practicó visita técnica el día 26 de julio de 2023 y rindió el informe de visita N°120 de 2023, en los siguientes términos:

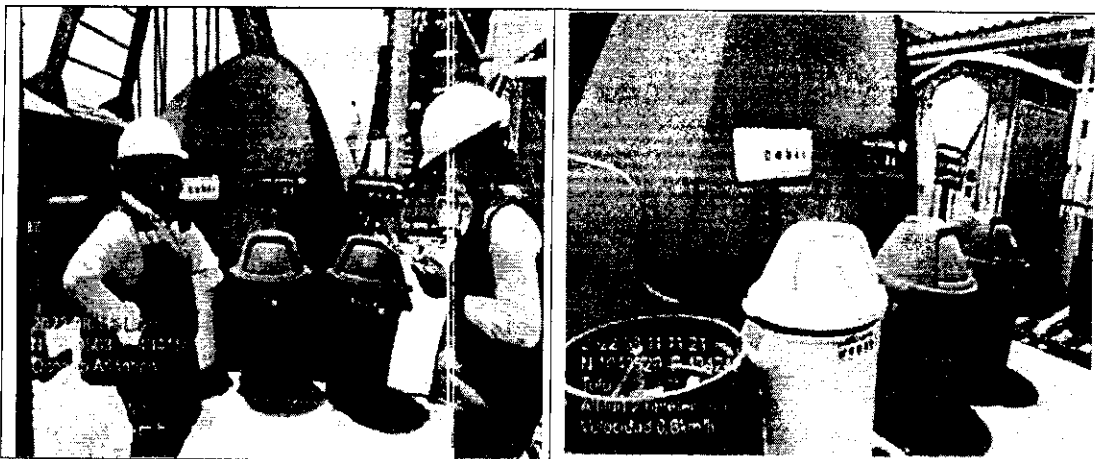
Figura 8 y 9. Evidencias fotográficas del área de interés. Punto ecológico y baño portátil en zona del muelle.

- *En el desarrollo de la visita no se evidenció acopios de residuos de construcción y demolición (RCD), así como tampoco se observó residuos sólidos ordinarios. En la zona del muelle se pudo observar punto ecológico de colores vigentes, de igual manera se observó un baño portátil móvil.*

4. Realizar el retiro de residuos de construcción – RCD con los gestores autorizados por las autoridades ambientales competentes.	si	En la visita del día 26 de julio de 2023 no se observaron residuos de construcción – RCD, dado que estos fueron retirados y transportados hasta su disposición final por la empresa INTERASEO S.A.E.S.P.
