RESOLUCIÓN

Nº-1274 30 DIC. 2024

**“POR MEDIO DE LA CUAL SE ORDENA EL CIERRE DE UNA INDAGACIÓN PRELIMINAR Y EL ARCHIVO DEFINITIVO DE UN EXPEDIENTE”**

310.28  
EXP. N.º070 DE 24 DE MAYO DE 2024  
INFRACCIÓN

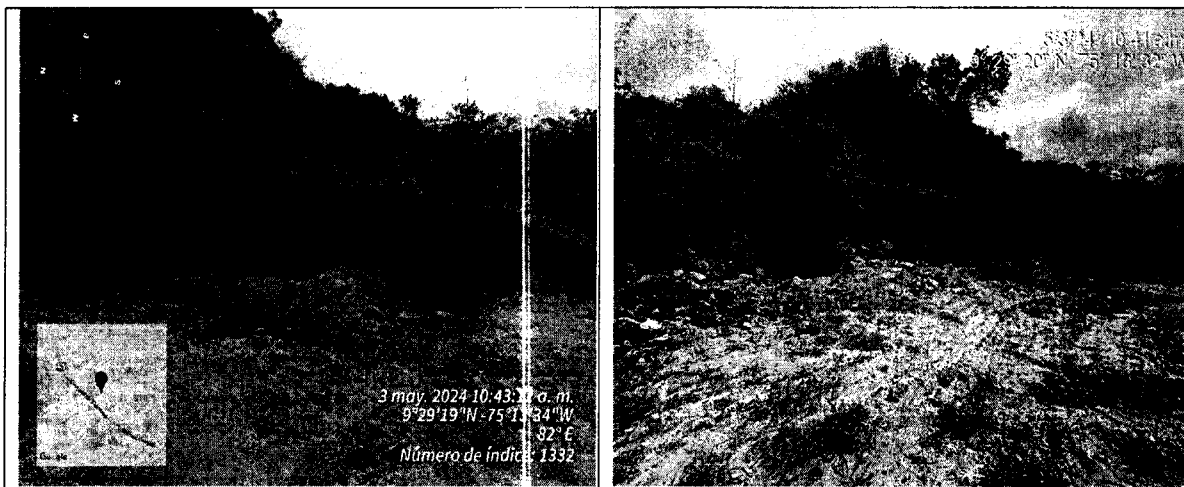
**Figura 6.** Vista del frente de extracción de material, según lo manifestado para adecuación de una represa (reservorio de agua)

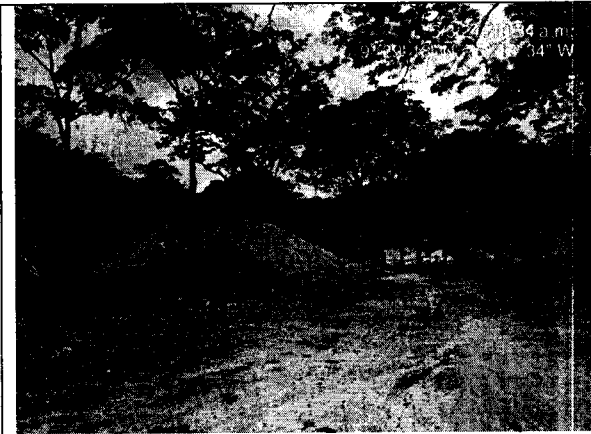
*La visita se desarrolló en compañía del señor German Tamara Celis, identificado con cedula de ciudadanía 1.096.208.714, en calidad de trabajador del predio, con numero de predial N° 70508000200000001004700000000. En las coordenadas 9°29'18" N, 75°13'35" W, se observa acopio de material de balastro, la persona que atiende la visita manifiesta que se realizan actividades de extracción de material para actividades de nivelación internas del predio. En las coordenadas 9°29'20" N, 75°13'32" W, se observa frente de explotación de aproximadamente 3.5m de altura, con marcas de maquinaria pesada en el talud excavado expuesto a la superficie, quien atiende manifiesta que esta zona está siendo adecuada para el establecimiento de una represa (reservorio de agua), sin embrago, las observaciones realizadas con respecto al estado actual del terreno, no sustentan de manera técnica la intención de construcción de un reservorio de agua, esto debido a que no se evidencia la conformación estructural que indique en el área la construcción de taludes o corona para la contención y almacenamiento del recurso hídrico, además no se perciben la creación de pendientes que permitan la retención de agua para la formación de un cuerpo acuífero.*

**Figura 7.** Acopio de material, dispuesto en las coordenadas 9°29'18" N, 75°13'35" W

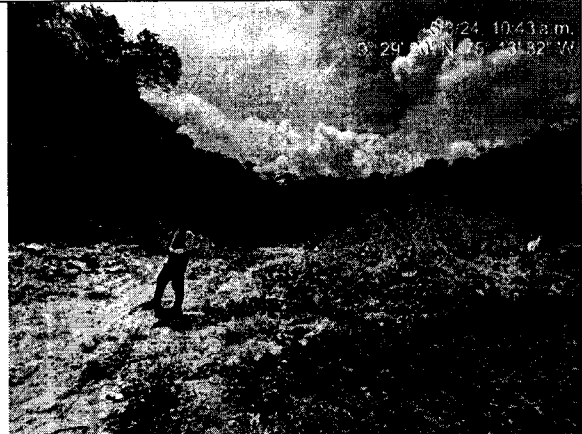
Así mismo, se observa material extraído acopiado en el sitio, en las coordenadas 9°29'19" N, 75°13'32" W el cual, según lo manifestado, se tiene contemplado utilizar para actividades de adecuación dentro del predio. Se evidencian vías de acceso al área donde se realiza la extracción con vegetación dispuesta tipo herbácea, de manera que no se observa rastros de paso de maquinaria reciente en esta zona.

**Figura 8.** Acopio de material extraído

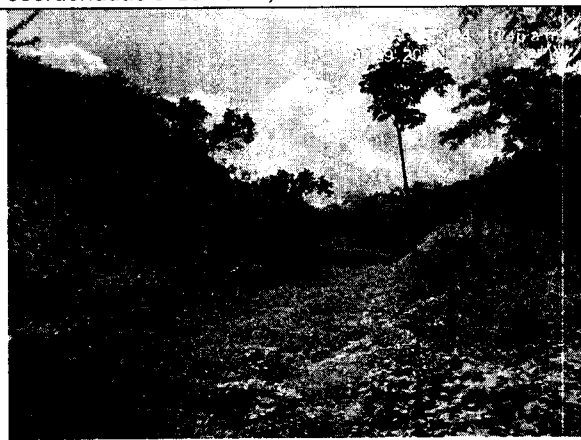
**Figura 9.** Vía de acceso a la zona explotable, cubiertas por vegetación

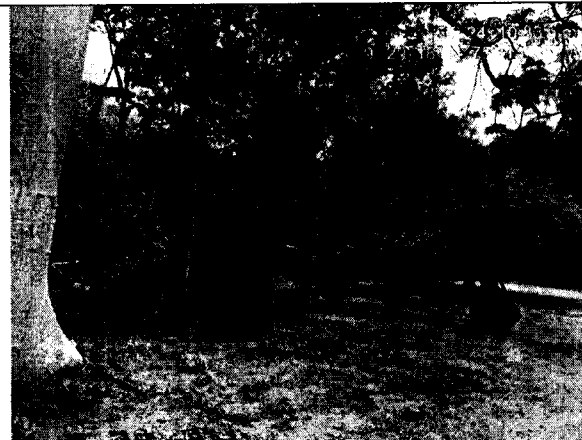
En las coordenadas 9°29'20" N, 75°13'32" W, se observa maquinaria amarilla (retroexcavadora) parqueada con dos llantas faltantes, fuera de funcionamiento, contiguo a esta, se evidencia pozo artesanal de 1m de diámetro con anillos de concreto, con nivel estático de 19,81m y profundidad de 23,10m, el cual al momento de la visita se encuentra inactivo. En la misma zona se observa otra maquinaria amarilla parqueada, sin operatividad. Al momento de la visita no se observa personas realizando extracción de material, tampoco se evidencia maquinaria amarilla pesada operando y menos aún vehículos tipo volqueta realizando cargue y transporte de material.

**Figura 10.** Vista de maquinaria amarilla fuera de funcionamiento y del pozo artesanal

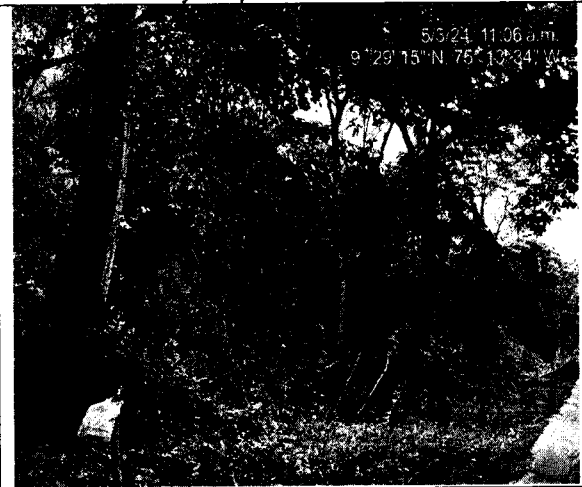
**Figura 12.** Vista de la zona afectada por la quema colindante con la carretera
