AUTO No. 0314

**“POR MEDIO DEL CUAL SE INICIA UN PROCEDIMIENTO SANCIONATORIO
AMBIENTAL Y SE TOMAN OTRAS DETERMINACIONES”**

Como resultado de la precitada visita la Subdirección de Asuntos Marinos y Costeros de CARSUCRE rindió el informe de visita N°003 – 2022, del cual se extrae lo siguiente:

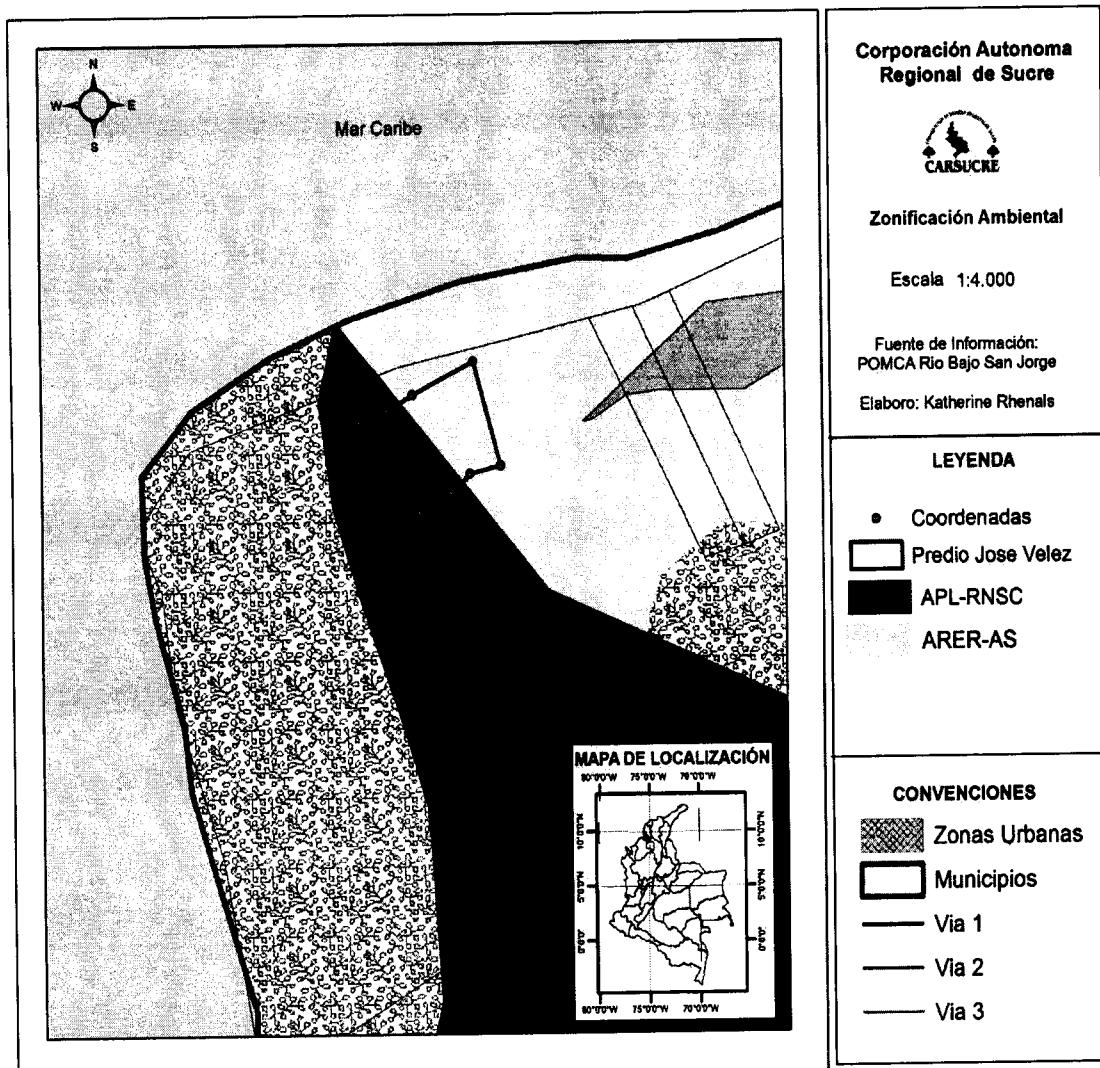
Es importante dejar claro que según Resolución N° 1225 de 26 de septiembre de 2019 “por medio de la cual se fijan las Determinantes Ambientales para el Ordenamiento Territorial de los Municipios del área de jurisdicción de CARSUCRE” se pudo corroborar que el predio se localiza dentro del área correspondiente a una Zona de manglares, perteneciente a la laguna de Punta Seca, traslapada con un área privada protegida correspondiente a la Reserva Natural De La Sociedad Civil (Sanguaré), municipio de San Onofre - Sucre, correspondiente a las coordenadas anteriormente descritas, como se aprecia posteriormente (Ver Figura 41).

Fig. 41. Mapa correspondiente a la zonificación ambiental de las determinantes ambientales adoptadas mediante Resolución N°1225 de 2019 “Por medio de la cual se fijan las Determinantes Ambientales para el Ordenamiento Territorial de los Municipios del área de jurisdicción de CARSUCRE”

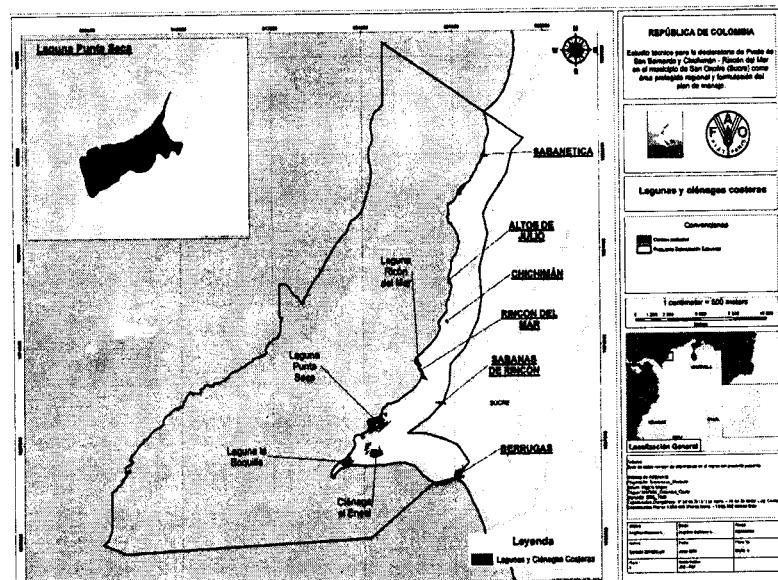
Figura 16. Perfil cartográfico de la laguna costera Punta Seca (figura tomada del documento síntesis ecoversa).

En general, para todos los cuerpos de agua costeros las amenazas están relacionados con la presencia de asentamientos humanos y sus actividades, como es la explotación pesquera y maderera, el aumento en las actividades relacionadas con el cultivo de camarón y la actividad pecuaria, y el incremento de vertimientos líquidos y sólidos (MINAMBIENTE, CARSUCRE, CVS, CARDIQUE, & PNN, 2014).
