AUTO N.º 0824 - - - = 21 AGO 2026

**“POR EL CUAL SE ORDENA EL INICIO DE UN PROCEDIMIENTO  
SANCIONATORIO AMBIENTAL Y SE TOMAN OTRAS DETERMINACIONES”**

Exp N.º 160 del 18 de agosto de 2026  
 Infracción

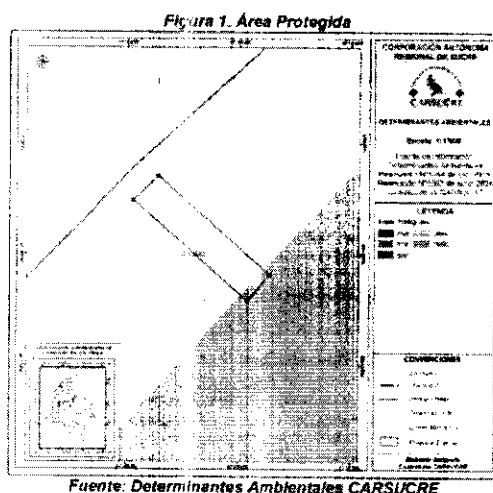
De acuerdo a la información reportada, se evidencia que el área objeto de verificación se localiza sobre El Distrito Regional de Manejo Integrado del Ecosistema de Manglar y Lgunar cienaga la Caimanera en un área de 0.01 ha, lo que corresponde al 10% del área total del mismo, como se evidencia a continuación:
