**“POR MEDIO DEL CUAL SE INICIA PROCEDIMIENTO SANCIONATORIO
AMBIENTAL Y SE TOMAN OTRAS DETERMINACIONES”**

Que, la Subdirección de Gestión Ambiental practicó visita para monitorear y evaluar la situación que presentaba el arroyo Villeros en su desembocadura, en el municipio de Coveñas, y rindió el informe de visita de fecha 17 de abril de 2024, en el cual se evidenció lo siguiente:

Que la Subdirección de Gestión Ambiental practicó visita el día 30 de agosto de 2024, y rindió el informe de visita con fecha de 03 de septiembre de 2024, en el cual se evidenció lo siguiente:

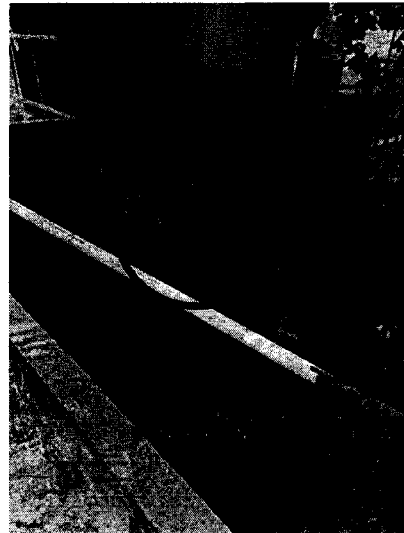
Como primera instancia, se visitó el punto número 1, ubicado en las coordenadas geográficas 9°24'5.862"N y 75°40'56.845"W, en las inmediaciones del puente. Se evidenciaron unos canales que realizan vertimientos en el mencionado arroyo. Al momento de la visita, se observó que las características físicas del color se encuentran dentro de lo normal para este tipo de efluentes, no se perciben fuertes olores desagradables y tampoco se presentan espumas en los puntos de vertimiento de ARD. Además, en los alrededores del arroyo se encuentran establecimientos comerciales y la base de infantería de marina.

Ilustración 2 Vertimiento de ARD

2. El municipio debe eliminar los vertimientos directos de aguas residuales domesticas ARD y no domesticas ARnD al arroyo Villeros en inmediaciones del barrio la Boquita en el punto 2 ubicado en las coordenadas geográficas 9°24'12.513"N y 75°40'57.502"W.

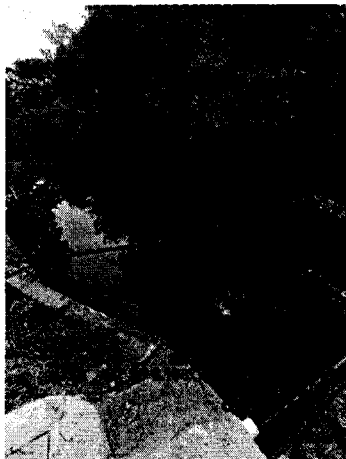
Ilustración 3 Arroyo villero margen izquierda de la carretera

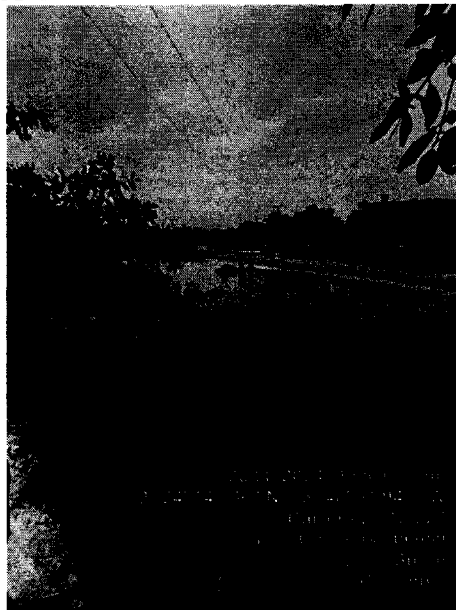
El cuerpo de agua no presenta coloraciones que evidencien contaminación y se encuentra en condiciones normales propias de un estuario. A pocos metros, en las coordenadas 9°24'14.634"N y 75°40'52.163"W, se identificó una tubería de PVC que vertía aguas grises provenientes de un hotel aledaño a la desembocadura. En este lugar, se pudo evidenciar la presencia de espumas y olores característicos de desinfectante.

Ilustración 10 No se encontró con barrera de sedimento.

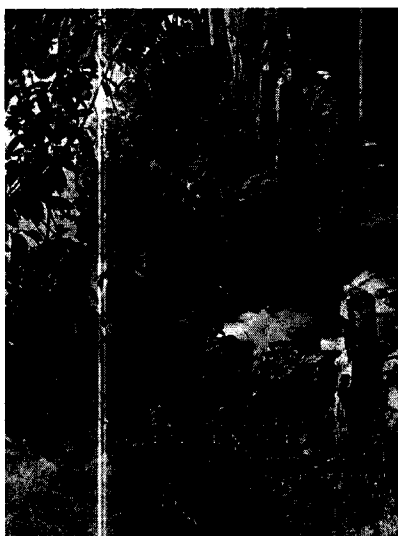
Ilustración 11 Vertimiento de aguas grises.

3. El municipio de Coveñas y la empresa prestadora del servicio público de alcantarillado SERCOV S.A E.S. P, en marco de sus competencias, debe asegurar el mantenimiento, la operación eficiente del sistema de alcantarillado y cumplimiento con las normativas de vertimientos, por lo cual es necesario que atienda la problemática que se presenta sector e informe a esta Corporación sobre sus actuaciones en busca de resolver la situación que se presenta en el arroyo Villeros.
