"POR LA CUAL SE OTORGA UN PERMISO DE OCÚPACIÓN DE CAUCE Y SE TOMAN OTRAS DETERMINACIONES"

Que, mediante oficio con radicado interno No. 1408 del 12 de marzo de 2021, la señora GREYS MIRANDA VERGARA, en su calidad de REPRESENTANTE LEGAL del CONSORCIO PLACA HUELLA COLOSO NIT: 901.389.953-2, presentó solicitud de PERMISO DE OCUPACIÓN DE CAUCE, para la construcción de una estructura hidráulica, tipo box coulvert dentro del proyecto: "MEJORAMIENTO DE LA VÍA COLOSO – VEREDA CALLE LARGA EN EL MUNICIPIO DE COLOSO, DEPARTAMENTO DE SUCRE".

Que, el **CONCEPTO TÉCNICO N° 0506 DE 13 DE DICIEMBRE DE 2022**, rendido por la Subdirección de Gestión Ambiental, indica lo siguiente:

Imagen 1 Diseño de la estructura hidráulica en la abscisa K1+975

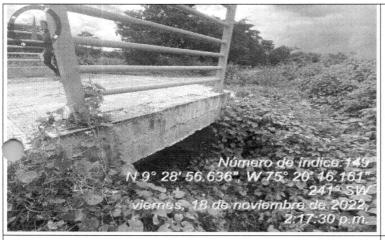
GEOREFERENCIA	ESTADO ACTUAL	OBRA HIDRAULICA	DESCRIPCION
K1+975 E:861592 - N:1540621	Finalizada	Box Coulvert de 2.0m x 1.0m	Se observó una obra hidráulica ya culminada, con paso de agua intermitente, la estructura no presenta obstrucción. no se evidencia impactos ambientales negativos asociados a la actividad de construcción de esta obra, la persona que atiende la visita manifiesta que en este punto se encontraba una estructura tipo alcantarilla, para el manejo de agua por escorrentías, se evidencia vegetación tipo arbustiva en el área circundante a la estructura. Ver imágenes 3, 4

3) K1+975 E:861592 – N:1540621 Margen izquierdo del Box culvert de 2.0m x 1.0m

• Establecer un sistema de mantenimiento y limpieza al box Culvert cada temporada de lluvia, ya que las corrientes de agua transportan muchos residuos sólidos y material vegetal que obstruyen las estructuras de cruce de vías.
